# BOLETÍN HIDROLÓGICO

## JURISDICCIÓN - CAR

26 Diciembre 2023  
12:30 p. m.

No. 360

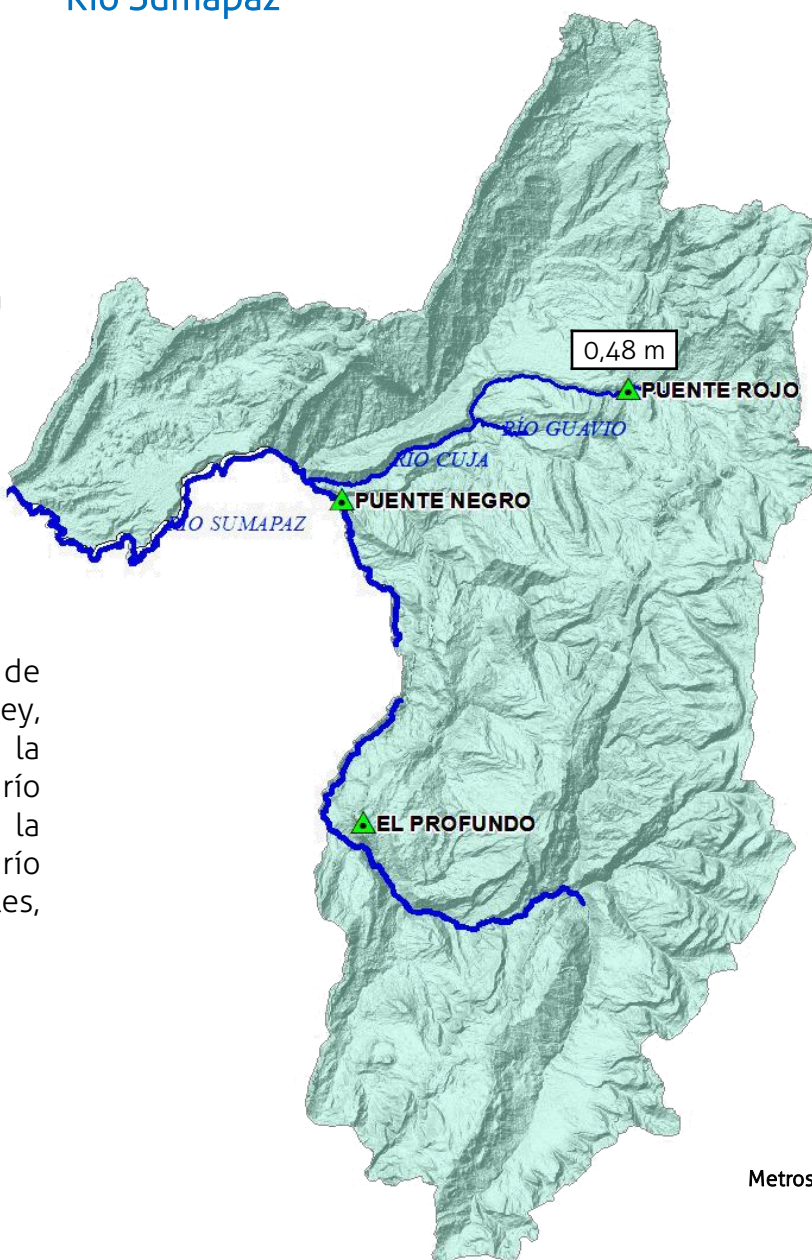
### Niveles río Sumapaz

**¿QUÉ PASÓ?:** Los niveles a la altura de la estación **Puente Cucharo**, río Pagüey, ascendieron considerablemente, a la altura de la estación **Puente Rojo**, río Cuja, ascendieron levemente, y a la altura de la estación **Providencia**, río Barro Blanco, permanecieron estables, respecto al día de ayer.

ESTACIÓN	MUNICIPIO	NIVEL (m)*	CAUDAL (m <sup>3</sup> /s)**	NIVEL PROMEDIO (m)*	CONDICIONES
Puente Rojo - (río Cuja)	Pasca	0,48	0,61	0,67	●
Providencia - (río Barro Blanco)	Pasca	0,86	0,31	0,81	●
Puente Cucharo - (río Pagüey)	Nilo	1,27	6,40	0,72	●

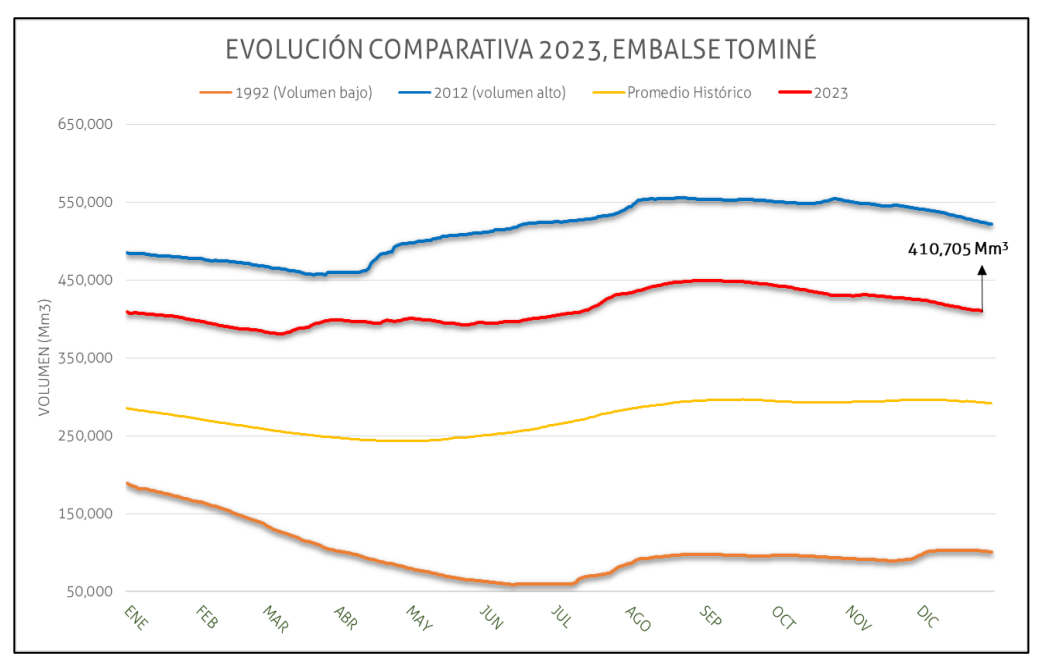
### Embalse de Tominé

Se observó que en el sistema Agregado Norte el volumen de agua, en el embalse de Tominé, registró un nivel **DESCENDENTE** con relación al día de ayer, y continúa considerablemente por arriba del promedio histórico, esta situación no genera alerta alguna.
