# BOLETÍN HIDROLÓGICO

## JURISDICCIÓN - CAR

11 Marzo 2023

No. 070

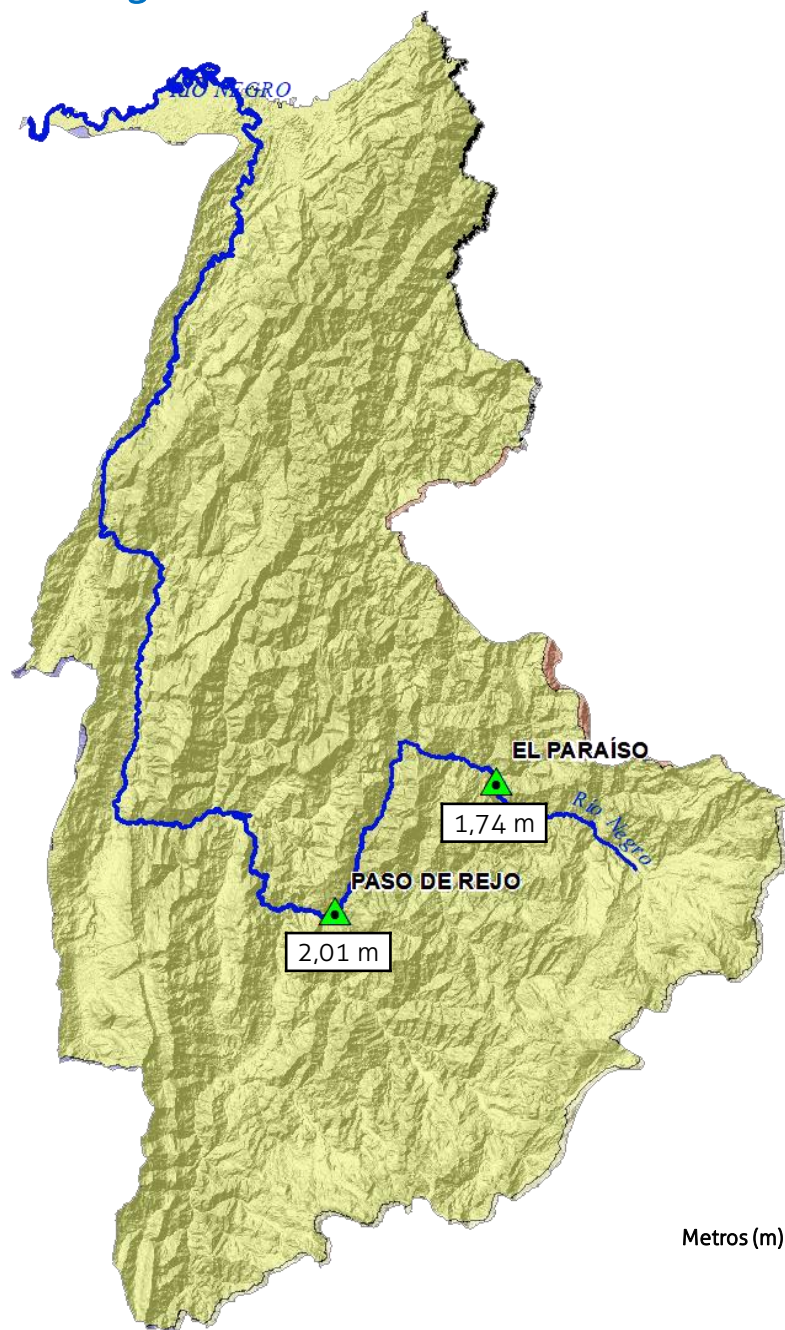
Niveles Río Negro

**¿QUÉ PASÓ?:** Los niveles del río en el municipio de **Nimaima** ascendieron notoriamente y en el municipio de **Pacho** ascendieron levemente, respecto al día de ayer.

ESTACIÓN	MUNICIPIO	NIVEL ACTUAL (m)*	CAUDAL (m <sup>3</sup> /s)**	NIVEL PROMEDIO (m)*	CONDICIONES
El Paraíso	Pacho	1,74	//	0,90

Paso de Rejo	Nimaima	2,01	79,71	1,56

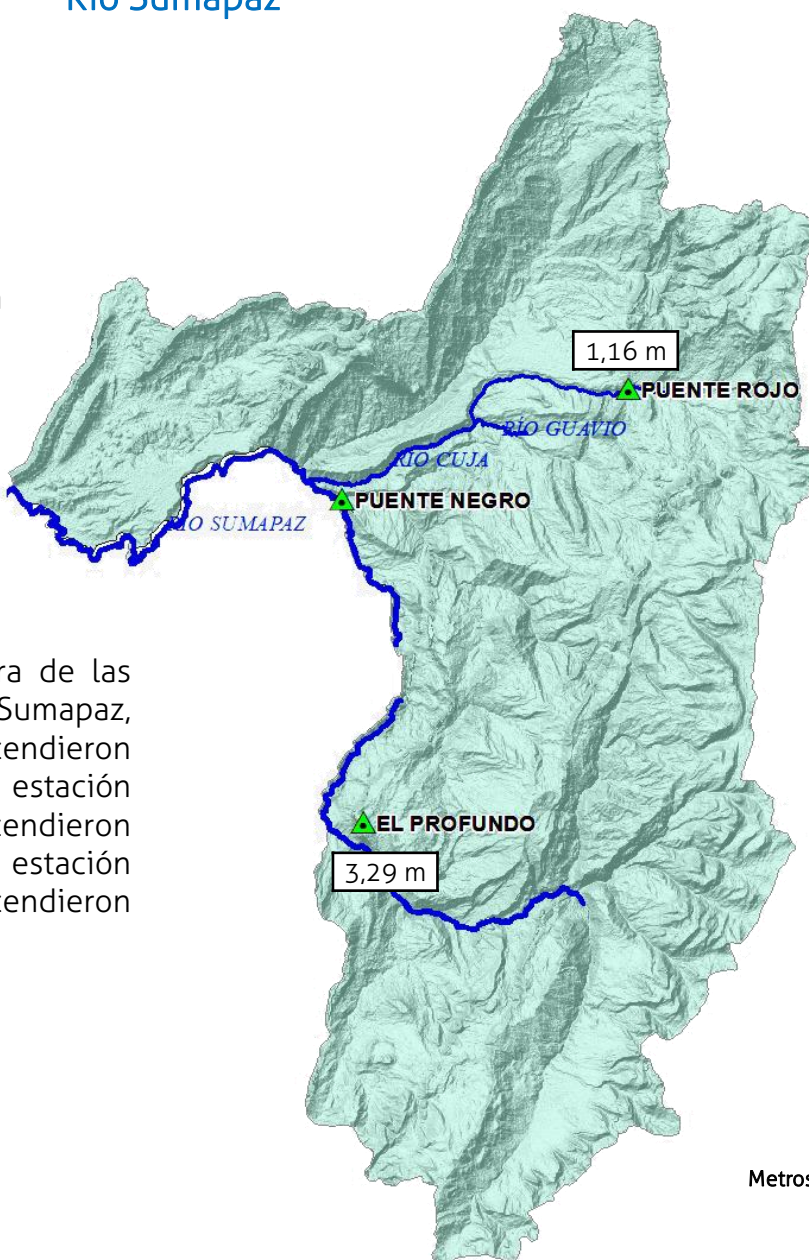
### Niveles río Sumapaz

**¿QUÉ PASÓ?:** Los niveles a la altura de las estaciones **El Profundo – IDEAM**, río Sumapaz, y **Puente Rojo**, río Cuja, ascendieron considerablemente, a la altura de la estación **Providencia**, río Barro Blanco, ascendieron notoriamente y a la altura de la estación **Puente Cucharo**, río Pagüey, ascendieron levemente, respecto al día de ayer.

ESTACIÓN	MUNICIPIO	NIVEL (m)*	CAUDAL (m <sup>3</sup> /s)**	NIVEL PROMEDIO (m)*	CONDICIONES
Puente Rojo - (río Cuja)	Pasca	1,16	10,77	0,62	●
El Profundo - IDEAM (río Sumapaz)	Cabrera	3,29	//	1,00	●
Providencia - (río Barro Blanco)	Pasca	1,18	2,76	0,76	●
Puente Cucharo - (río Pagüey)	Nilo	1,05	4,11	0,70	●
