# BOLETÍN HIDROLÓGICO JURISDICCIÓN - CAR

DIRECCIÓN DE RECURSOS NATURALES

03 Junio 2023

No. 154

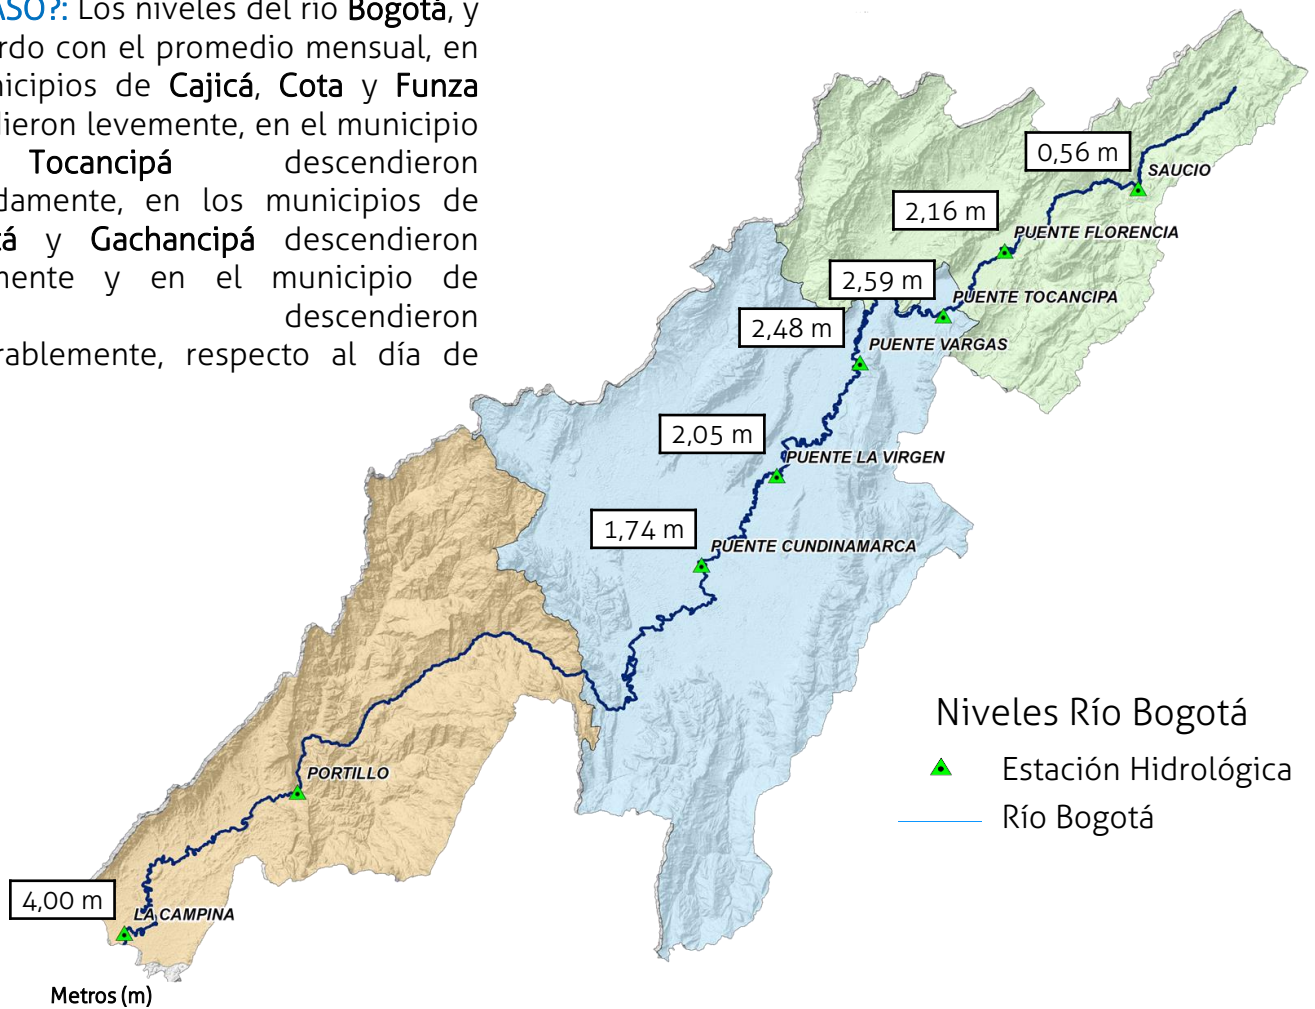
**¿QUÉ PASÓ?:** Los niveles del río Bogotá, y de acuerdo con el promedio mensual, en los municipios de **Cajicá, Cota y Funza** descendieron levemente, en el municipio de **Tocancipá** descendieron moderadamente, en los municipios de **Chocontá y Gachancipá** descendieron notoriamente y en el municipio de **Girardot** descendieron considerablemente, respecto al día de ayer.

ESTACIÓN	MUNICIPIO	NIVEL ACTUAL (m)*	CAUDAL (m <sup>3</sup> /s)**	NIVEL PROMEDIO (m)*	CONDICIONES
Saucío	Chocontá	0,56	2,13	0,81	●
***Puente Florencia	Gachancipá	2,16	10,39	2,32	●
***Puente Tocancipá	Tocancipá	2,59	10,42	2,51	●
Puente Vargas	Cajicá	2,48	****	3,27	●
Puente La Virgen	Cota	2,05	****	2,62	●
Puente Cundinamarca	Funza	1,74	32,54	1,88	●
La Campiña	Girardot	4,00	77,18	3,15	●

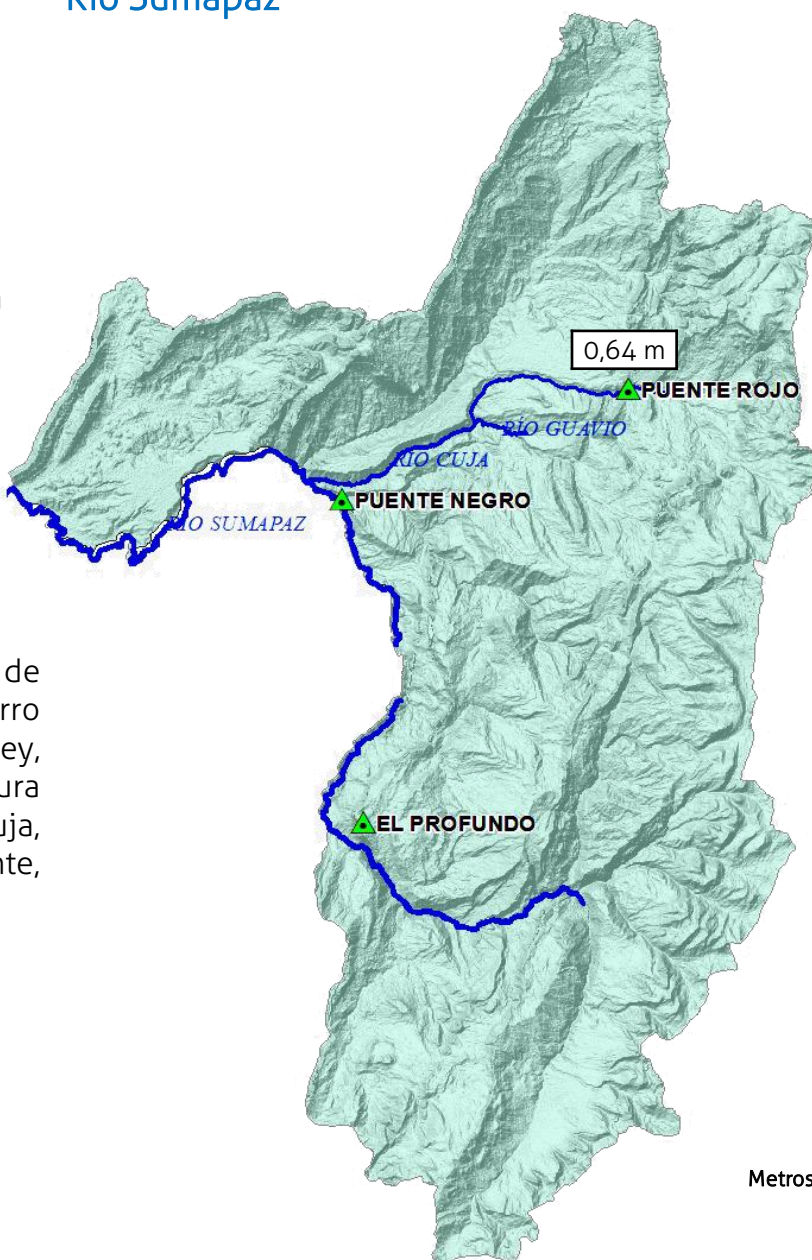
### Niveles río Sumapaz

**¿QUÉ PASÓ?:** Los niveles a la altura de las estaciones **Providencia**, río Barro Blanco, y **Puente Cucharo**, río Pagüey, descendieron levemente y a la altura de la estación **Puente Rojo**, río Cuja, descendieron moderadamente, respecto al día de ayer.

ESTACIÓN	MUNICIPIO	NIVEL (m)*	CAUDAL (m <sup>3</sup> /s)**	NIVEL PROMEDIO (m)*	CONDICIONES
Puente Rojo - (río Cuja)	Pasca	0,64	1,68	0,73	●
Providencia - (río Barro Blanco)	Pasca	0,91	0,65	0,85	●
Puente Cucharo - (río Pagüey)	Nilo	0,77	1,12	0,67	●
