# BOLETÍN HIDROLÓGICO

## JURISDICCIÓN - CAR

13 Febrero 2023  
12:10 p. m.

No. 044

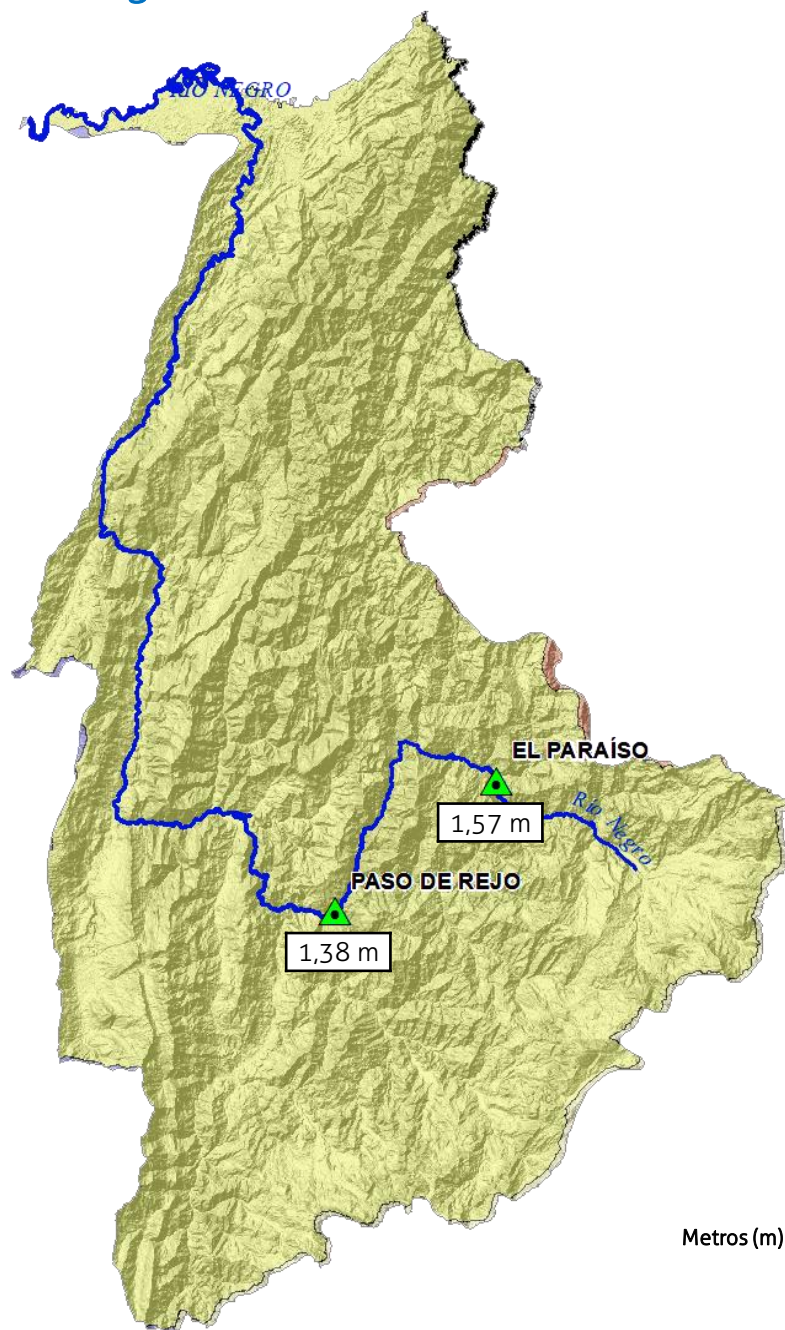
Niveles Río Negro  
▲ Estación Hidrológica  
— Río Negro

**¿QUÉ PASÓ?:** Los niveles del río en los municipios de Pacho y Nimaima descendieron levemente, respecto al día de ayer.

ESTACIÓN	MUNICIPIO	NIVEL ACTUAL (m)*	CAUDAL (m <sup>3</sup> /s)**	NIVEL PROMEDIO (m)*	CONDICIONES
El Paraíso	Pacho	1,57	//	0,90	●
Paso de Rejo	Nimaima	1,38	36,03	1,34	●

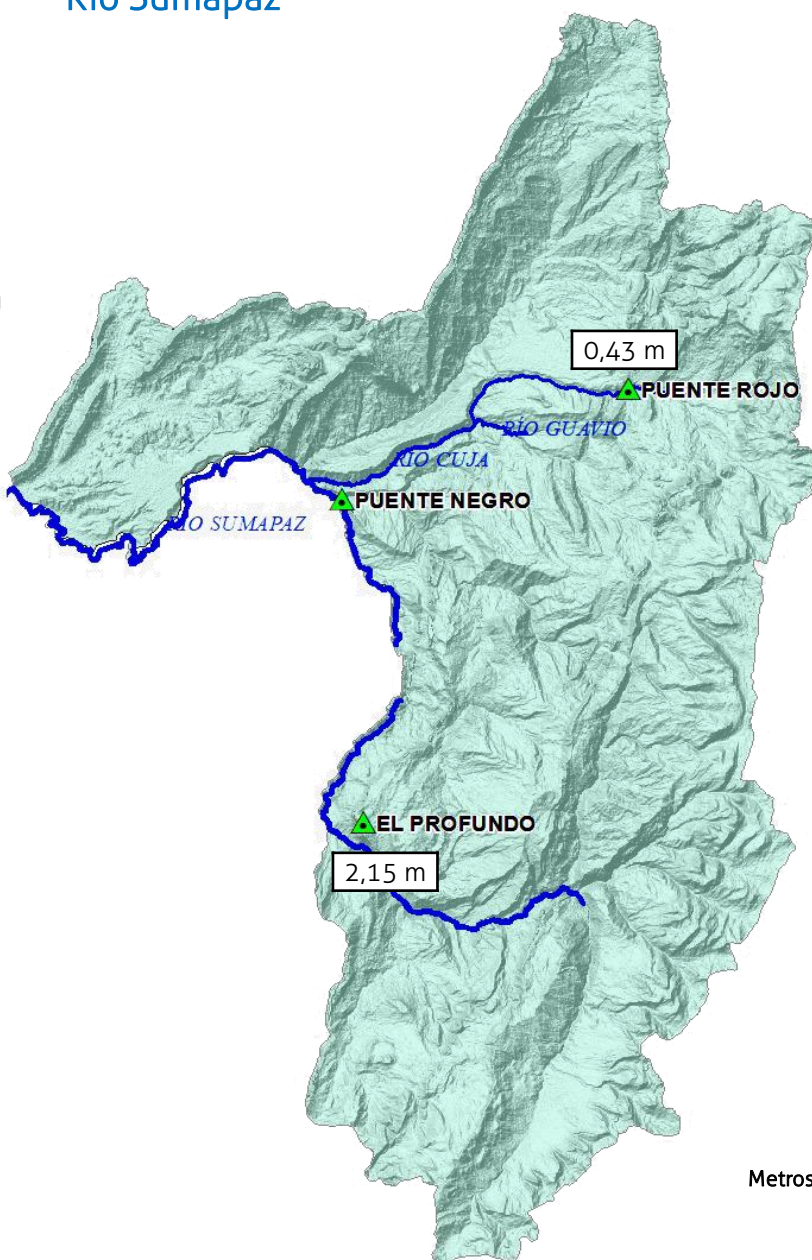
### Niveles río Sumapaz

**¿QUÉ PASÓ?:** Los niveles a la altura de las estaciones **Puente Rojo**, río Cuja, y **El Profundo – IDEAM**, río Sumapaz, descendieron levemente y a la alturas de las estaciones **Providencia**, río Barro Blanco, y **Puente Cucharo**, río Pagüey, permanecieron estables, respecto al día de ayer.

ESTACIÓN	MUNICIPIO	NIVEL (m)*	CAUDAL (m <sup>3</sup> /s)**	NIVEL PROMEDIO (m)*	CONDICIONES
Puente Rojo - (río Cuja)	Pasca	0,43	0,41	0,55	●
El Profundo - IDEAM (río Sumapaz)	Cabrera	2,15	//	1,00	●
Providencia - (río Barro Blanco)	Pasca	0,85	0,27	0,78	●
Puente Cucharo - (río Pagüey)	Nilo	0,63	0,46	0,61	●
