BOLETÍN HIDROLÓGICO

JURISDICCIÓN - CAR

29 Marzo 2023

No. 088

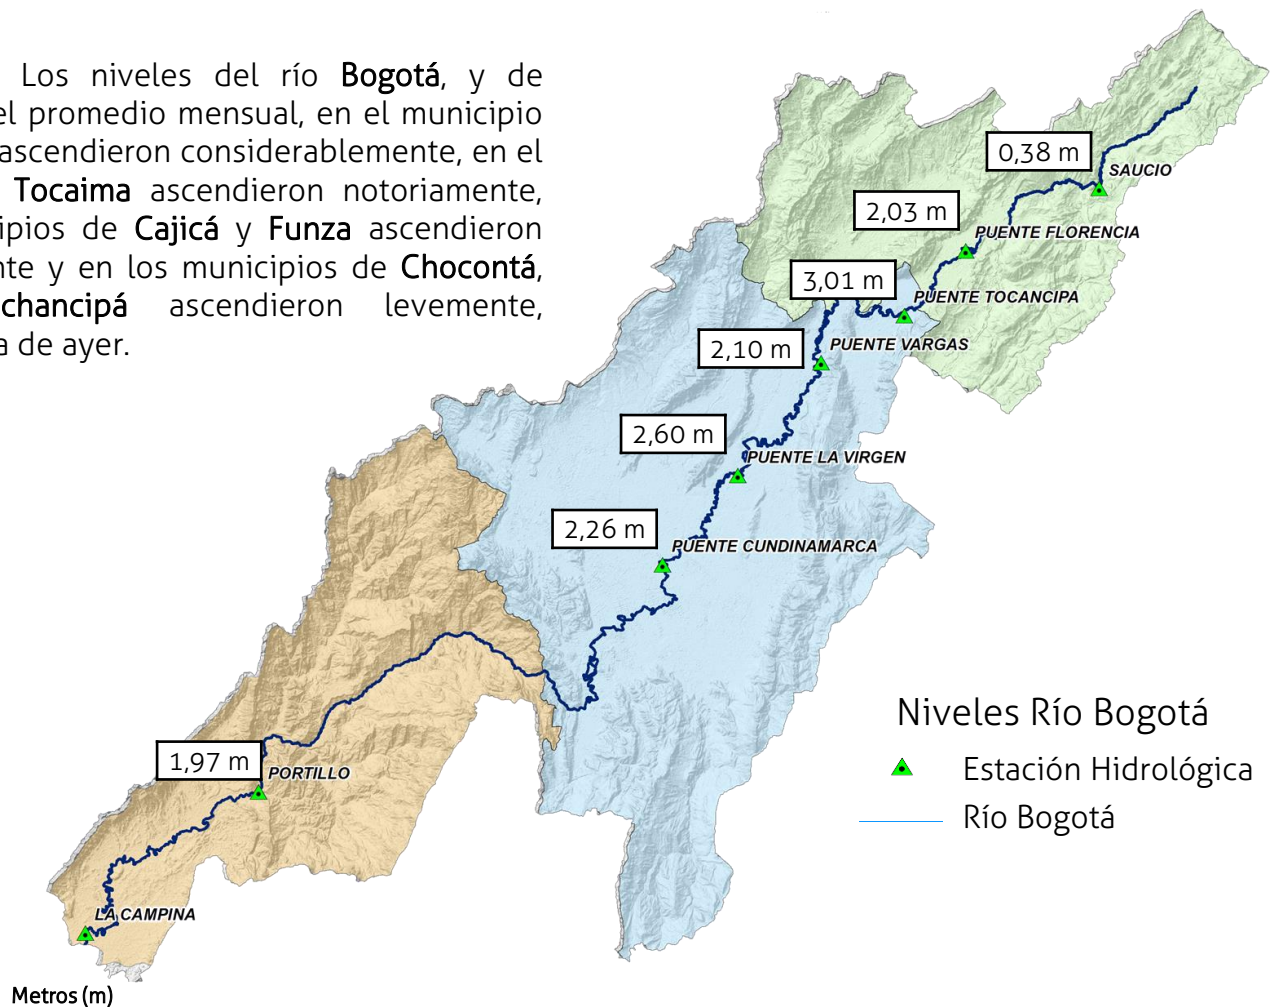
Niveles Río Bogotá

¿QUÉ PASÓ?: Los niveles del río **Bogotá**, y de acuerdo con el promedio mensual, en el municipio de **Tocancipá** ascendieron considerablemente, en el municipio de **Tocaima** ascendieron notoriamente, en los municipios de **Cajicá** y **Funza** ascendieron moderadamente y en los municipios de **Chocontá**, **Cota** y **Gachancipá** ascendieron levemente, respecto al día de ayer.

ESTACIÓN	MUNICIPIO	NIVEL ACTUAL (m)*	CAUDAL (m ³ /s)**	NIVEL PROMEDIO (m)*	CONDICIONES
Saucío	Chocontá	0,38	0,97	0,45	●
***Puente Florencia	Gachancipá	2,03	9,12	2,32	●
***Puente Tocancipá	Tocancipá	3,01	14,36	2,56	●
Puente Vargas	Cajicá	2,10	****	2,96	●
Puente La Virgen	Cota	2,60	****	2,36	●
Puente Cundinamarca	Funza	2,26	48,94	1,76	●
Portillo	Tocaima	1,97	48,67	1,42	●

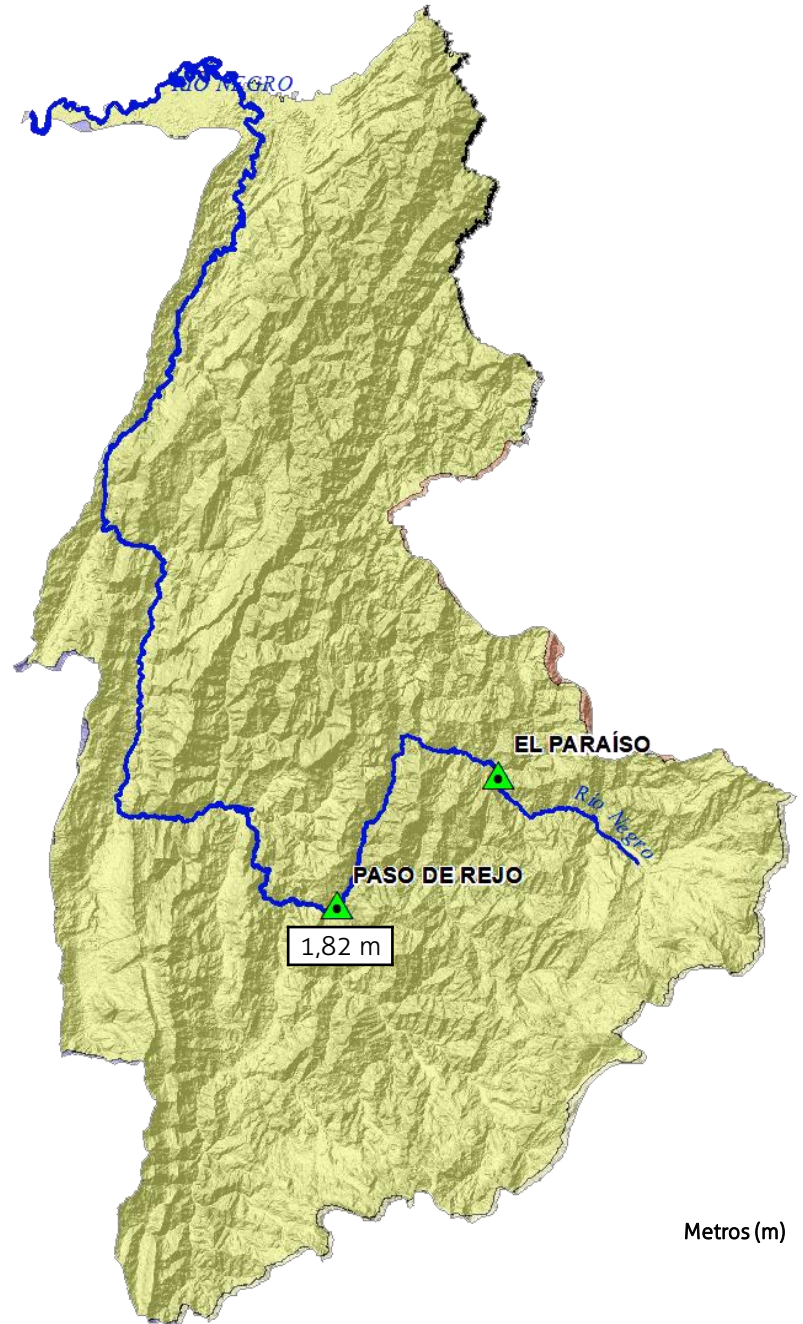
Niveles Río Negro

¿QUÉ PASÓ?: Los niveles del río en el municipio de **Nimaima** ascendieron notoriamente, respecto al día de ayer.

ESTACIÓN	MUNICIPIO	NIVEL ACTUAL (m)*	CAUDAL (m ³ /s)**	NIVEL PROMEDIO (m)*	CONDICIONES
Paso de Rejo	Nimaima	1,82	69,26	1,56

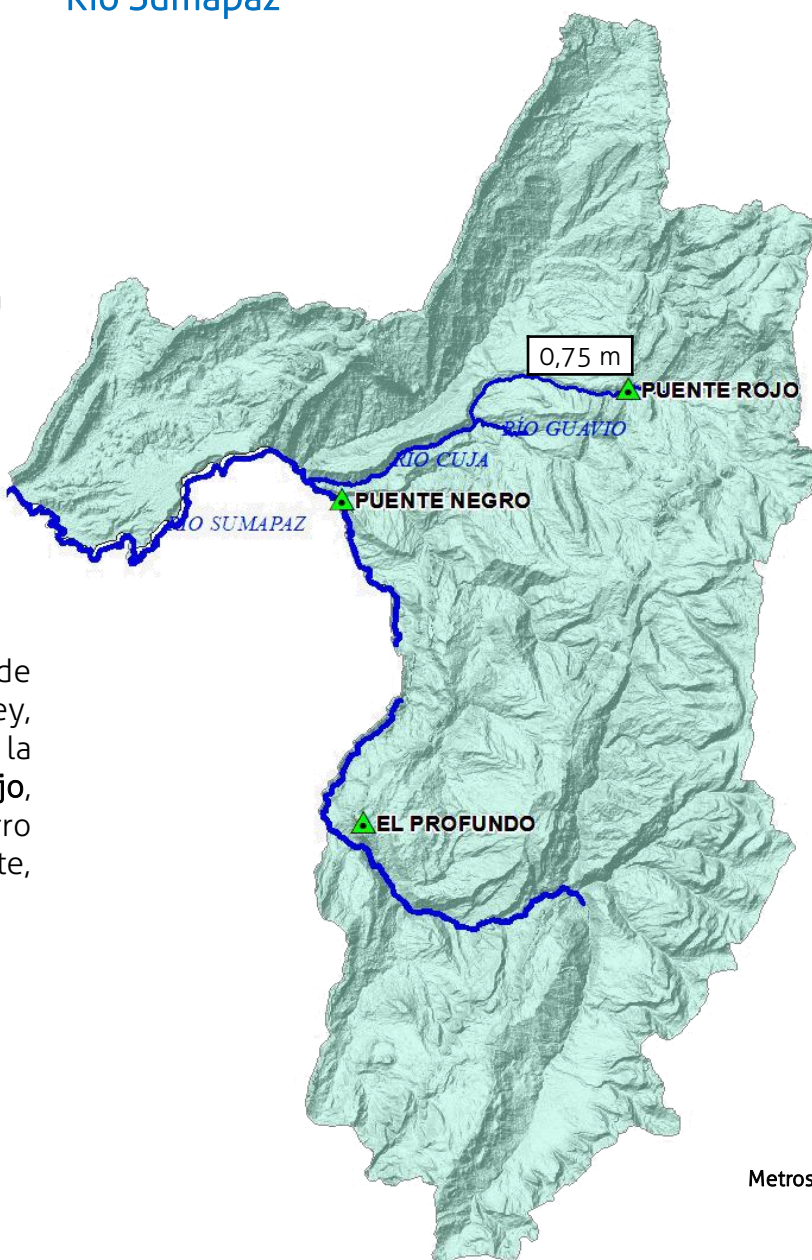
Niveles río Sumapaz

¿QUÉ PASÓ?: Los niveles a la altura de la estación **Puente Cucharo**, río Pagüey, descendieron moderadamente y a la altura de las estaciones **Puente Rojo**, río Cuja, y **Providencia**, río Barro Blanco, descendieron levemente, respecto al día de ayer.

ESTACIÓN	MUNICIPIO	NIVEL (m)*	CAUDAL (m ³ /s)**	NIVEL PROMEDIO (m)*	CONDICIONES
Puente Rojo - (río Cuja)	Pasca	0,75	2,96	0,62	●
Providencia - (río Barro Blanco)	Pasca	0,91	0,65	0,76	●
Puente Cucharo - (río Pagüey)	Nilo	0,90	2,26	0,70	●

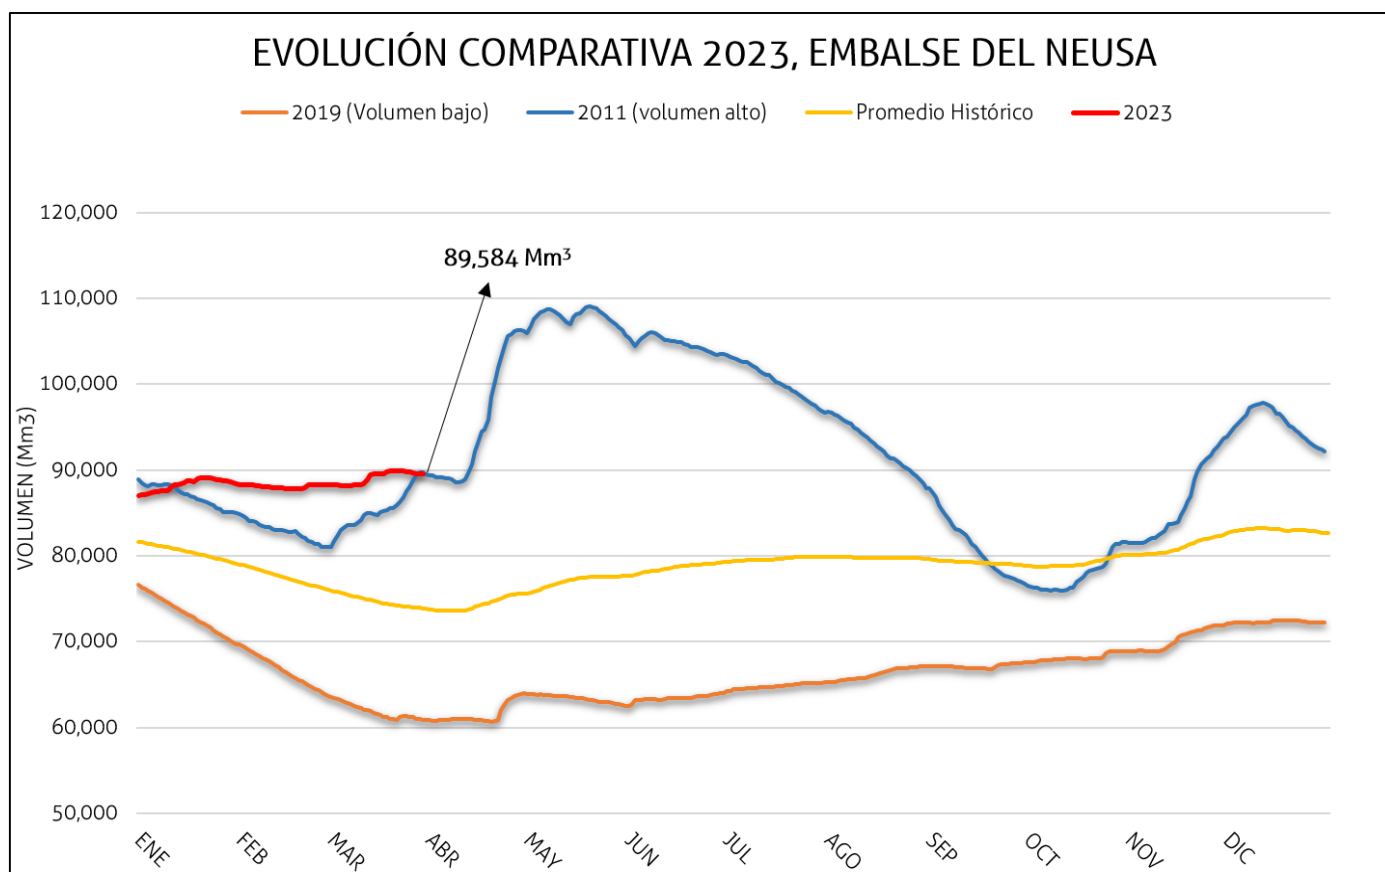
Embalse del Neusa

En el embalse del **Neusa** se registró un volumen **ASCENDENTE**, respecto al día de ayer, sin embargo, se recomienda a la población en general hacer uso racional y responsable de los recursos hídricos. En este momento el embalse mantiene un volumen notoriamente alto, en comparación con el promedio histórico.

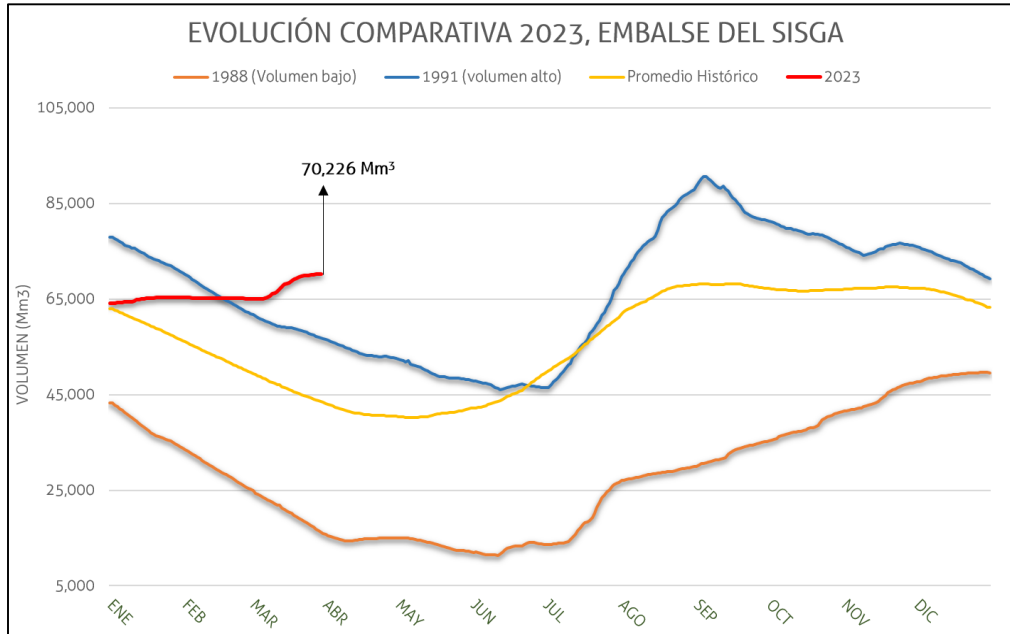
Embalse del Sisga

Se observó que en el sistema Agregado Norte el volumen de agua, en el embalse del Sisga, registró un nivel **ESTABLE** con relación al día de ayer, permaneciendo considerablemente sobre el promedio histórico, situación que no genera alerta alguna.

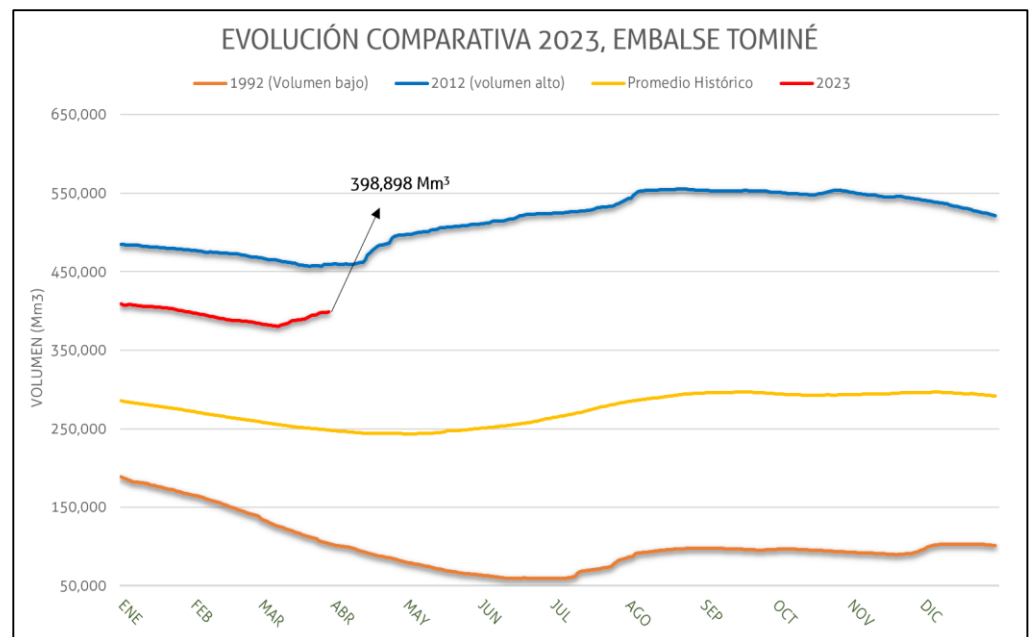
Embalse de Tominé

Se observó que en el sistema Agregado Norte el volumen de agua, en el embalse de Tominé, registró un nivel **ASCENDENTE** con relación al día de ayer, y continúa considerablemente por arriba del promedio histórico, esta situación no genera alerta alguna.

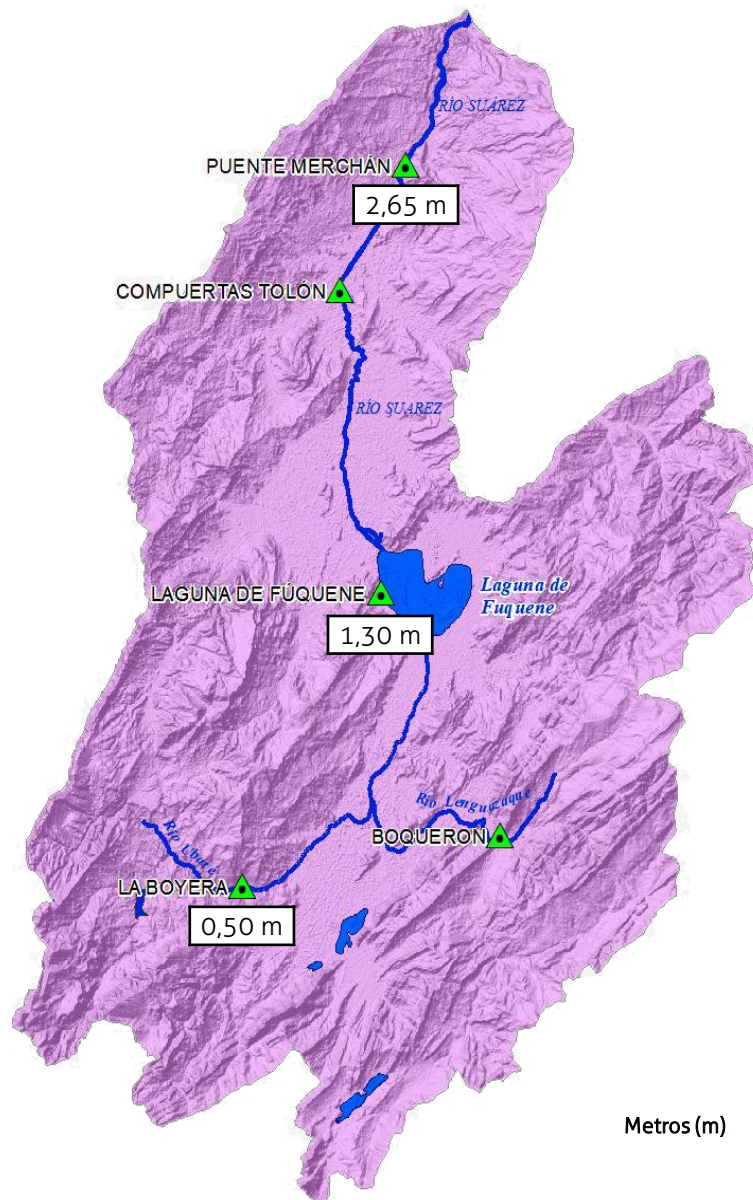
Niveles Complejo Lagunar

¿QUÉ PASÓ?: Los niveles en el municipio de **Ubaté**, río Ubaté, ascendieron levemente y en el municipio de **Saboyá**, río Suárez, descendieron moderadamente, respecto al día de ayer.

En el sistema **Lagunar de Fúquene** se presentó una tendencia **DESCENDENTE**.

ESTACIÓN	NIVEL (m)*	CAUDAL (m ³ /s)**	NIVEL DE ADVERTENCIA (m)
La Boyera (río Ubaté - Ubaté)	0,50	0,71	2,00
Puente Merchán (río Suárez - Saboyá)	2,65	10,72	3,50
ESTACIÓN	NIVEL (m)*	COTA (m s.n.m.)***	
Laguna de Fúquene	1,301	2539,02

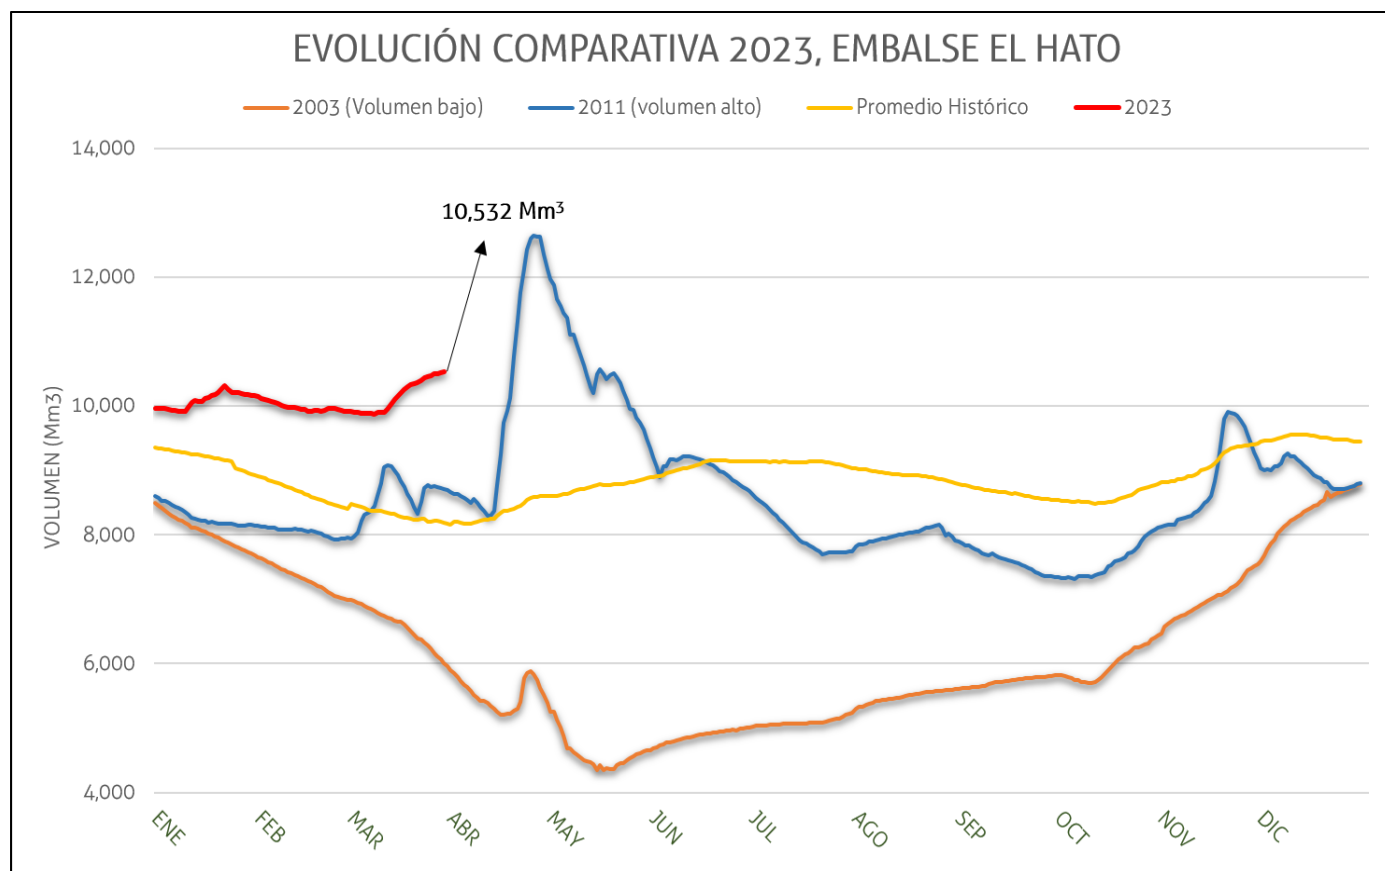
Embalse El Hato

En el sistema de **Fúquene** y río **Suárez** el volumen de agua, en el embalse **El Hato**, registró un nivel **ASCENDENTE** con relación al día de ayer de 10,532 millones de metros cúbicos (Mm³), se mantiene en el 83% de su capacidad total y se encuentra notoriamente por encima del promedio (8,191 Mm³).
