BOLETÍN HIDROLÓGICO JURISDICCIÓN - CAR

DIRECCIÓN DE RECURSOS NATURALES

20 Marzo 2023

No. 079

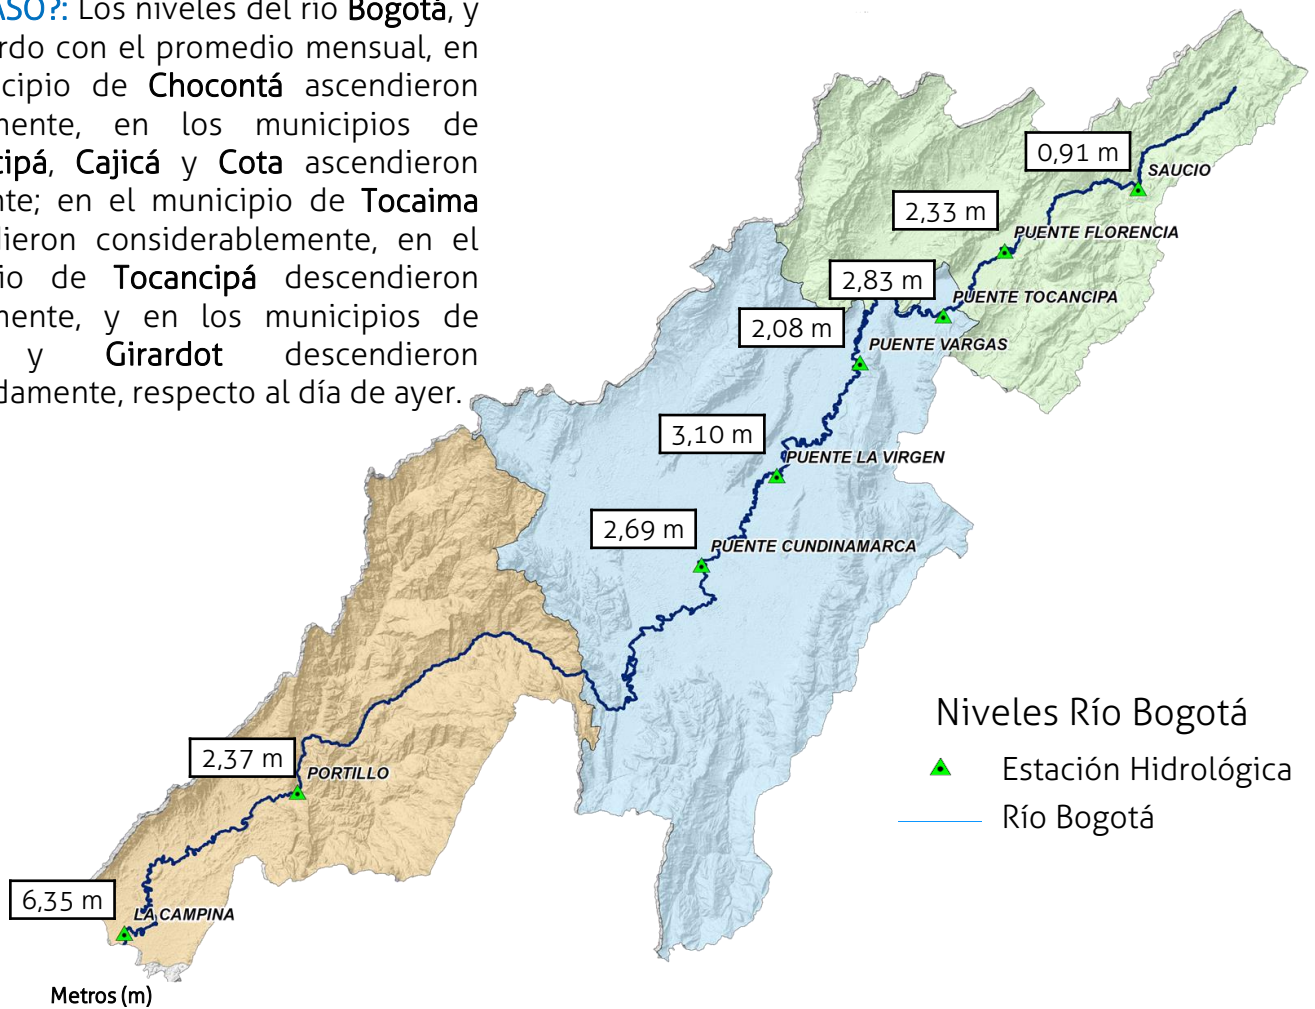
Niveles Río Bogotá

¿QUÉ PASÓ?: Los niveles del río Bogotá, y de acuerdo con el promedio mensual, en el municipio de **Chocontá** ascendieron notoriamente, en los municipios de **Gachancipá**, **Cajicá** y **Cota** ascendieron levemente; en el municipio de **Tocaima** descendieron considerablemente, en el municipio de **Tocancipá** descendieron notoriamente, y en los municipios de **Funza** y **Girardot** descendieron moderadamente, respecto al día de ayer.

- ▲ Estación Hidrológica
- Río Bogotá
