# BOLETÍN HIDROLÓGICO

## JURISDICCIÓN - CAR

03 Enero 2024  
12:00 p.m.

No. 003

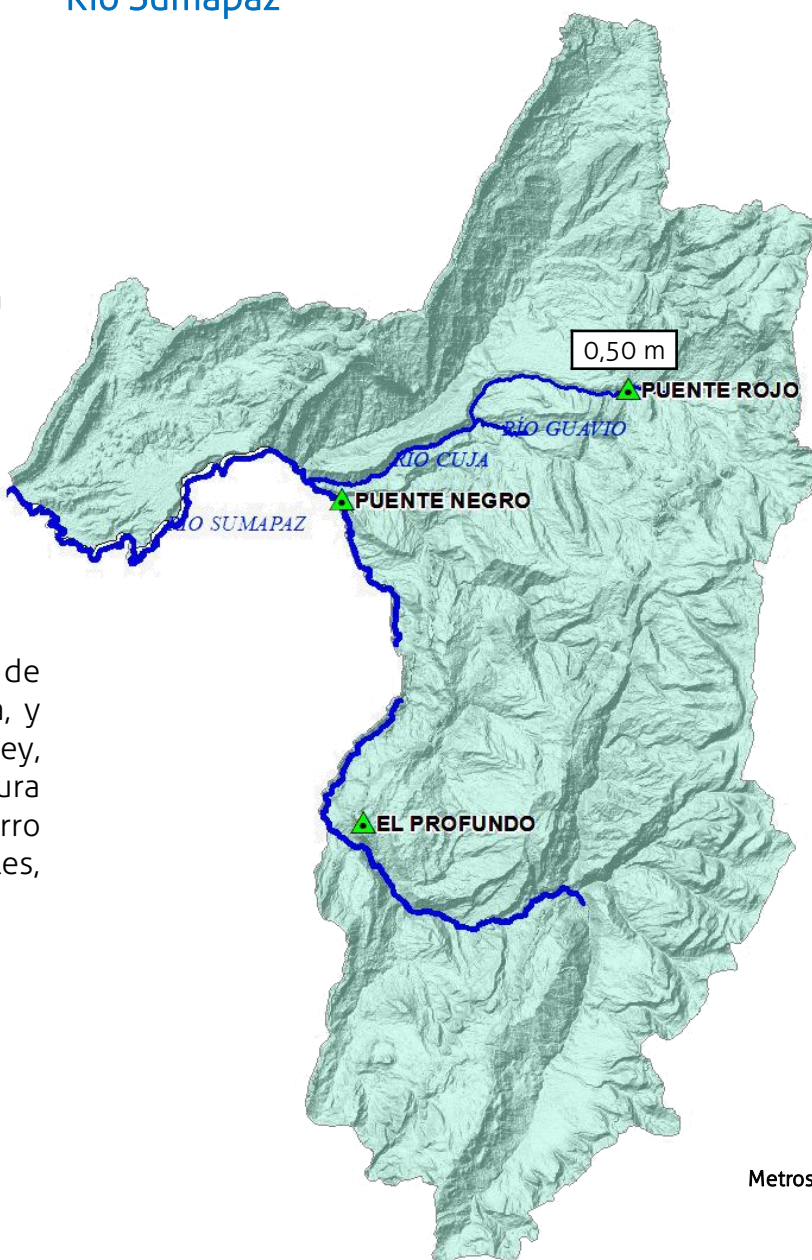
### Niveles río Sumapaz

**¿QUÉ PASÓ?:** Los niveles a la altura de las estaciones **Puente Rojo**, río Cuja, y **Puente Cucharo**, río Pagüey, descendieron levemente y a la altura de la estación **Providencia**, río Barro Blanco, permanecieron estables, respecto al día de ayer.

ESTACIÓN	MUNICIPIO	NIVEL (m)*	CAUDAL (m <sup>3</sup> /s)**	NIVEL PROMEDIO (m)*	CONDICIONES
Puente Rojo - (río Cuja)	Pasca	0,50	0,70	0,56	●
Providencia - (río Barro Blanco)	Pasca	0,86	0,31	0,75	●
Puente Cucharo - (río Pagüey)	Nilo	0,54	0,23	0,63	●

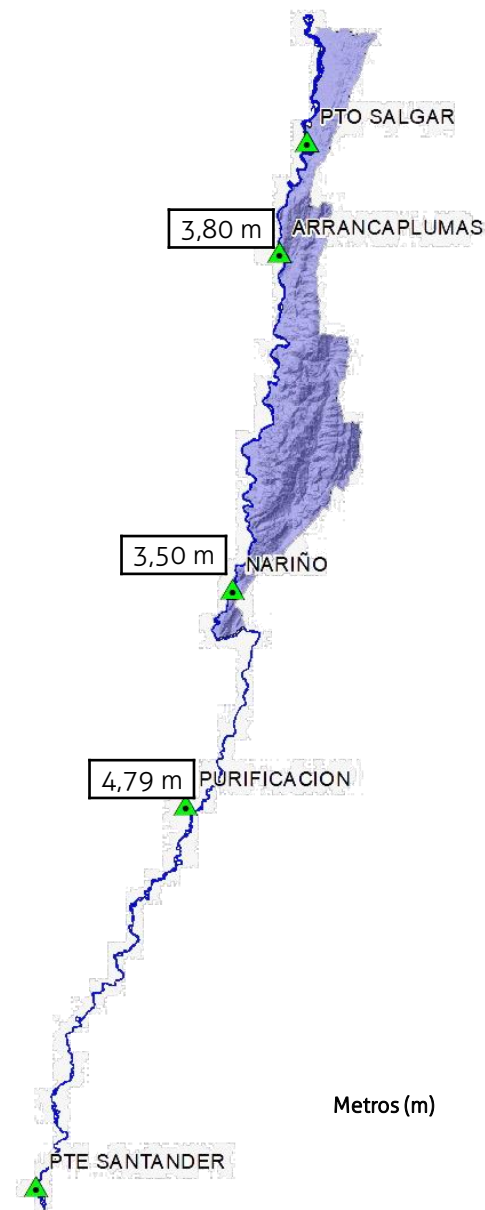
### Cuenca vertiente río Magdalena

**¿QUÉ PASÓ?:** Los niveles del río a la altura de las estaciones **Arrancaplumas**, **Nariño** y **Purificación** descendieron considerablemente, respecto al día de ayer.

ESTACIÓN	MUNICIPIO	NIVEL (m)*	NIVEL DE ADVERTENCIA (m)*	CONDICIONES
Purificación	Purificación – Tolima	4,79	7,20	●
Nariño	Nariño – Cundinamarca	3,50	7,00	●
Arrancaplumas	Guaduas – Cundinamarca	3,80	8,00	●
