BOLETÍN HIDROLÓGICO JURISDICCIÓN - CAR

DIRECCIÓN DE RECURSOS NATURALES

30 Marzo 2023

No. 089

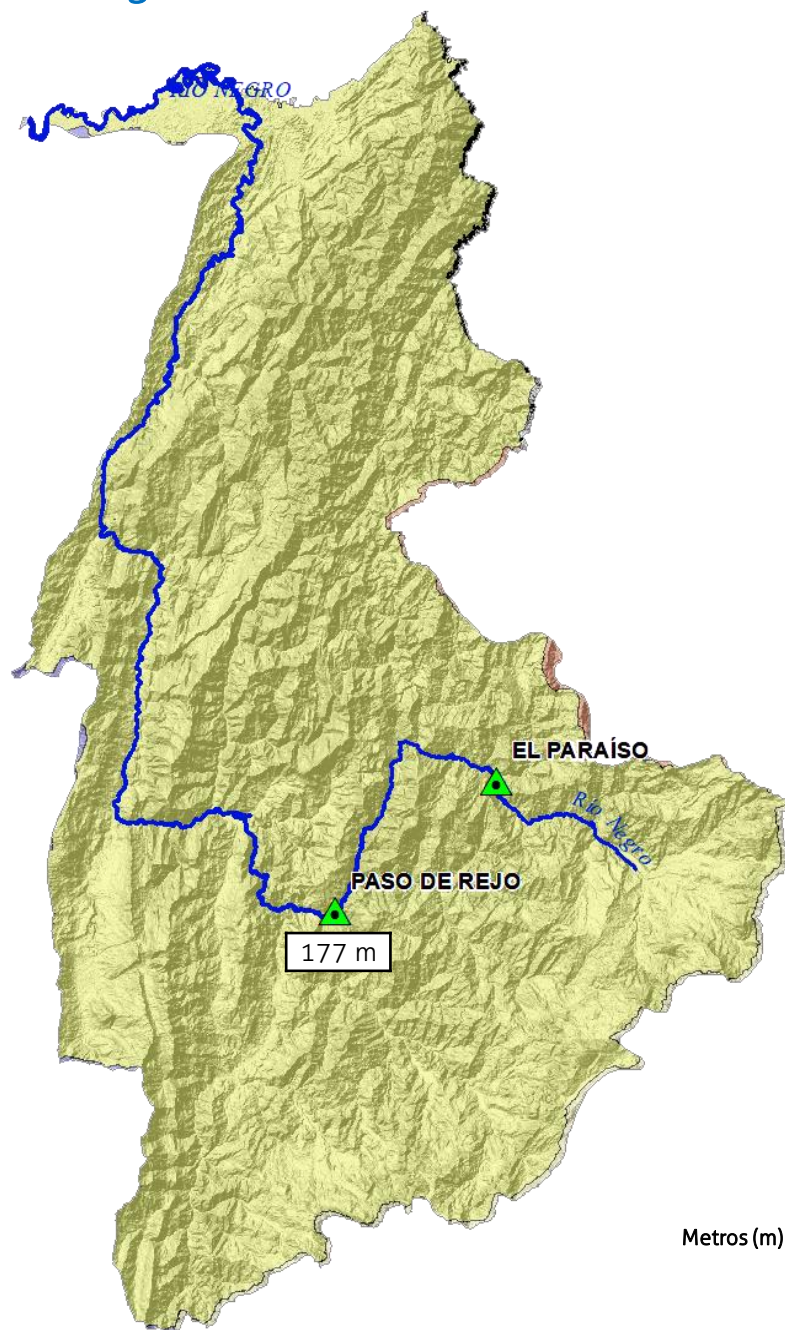
Niveles Río Negro

¿QUÉ PASÓ?: Los niveles del río en el municipio de **Nimaima** descendieron levemente, respecto al día de ayer.

ESTACIÓN	MUNICIPIO	NIVEL ACTUAL (m)*	CAUDAL (m ³ /s)**	NIVEL PROMEDIO (m)*	CONDICIONES
Paso de Rejo	Nimaima	1,77	66,33	1,56

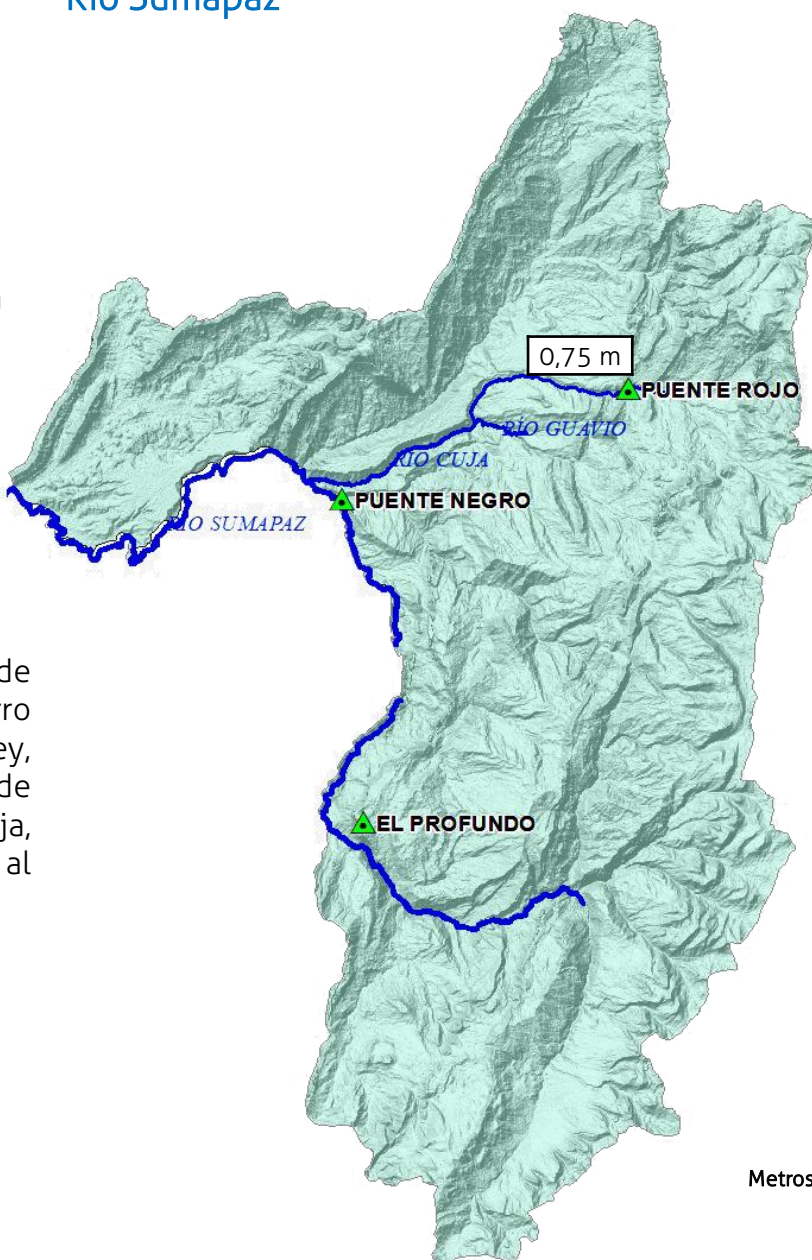
Niveles río Sumapaz

¿QUÉ PASÓ?: Los niveles a la altura de las estaciones **Providencia**, río Barro Blanco, y **Puente Cucharo**, río Pagüey, ascendieron levemente y a la altura de la estación **Puente Rojo**, río Cuja, permanecieron estables, respecto al día de ayer.

ESTACIÓN	MUNICIPIO	NIVEL (m)*	CAUDAL (m ³ /s)**	NIVEL PROMEDIO (m)*	CONDICIONES
Puente Rojo - (río Cuja)	Pasca	0,75	2,96	0,62	●
Providencia - (río Barro Blanco)	Pasca	0,96	1,10	0,76	●
Puente Cucharo - (río Pagüey)	Nilo	0,91	2,39	0,70	●

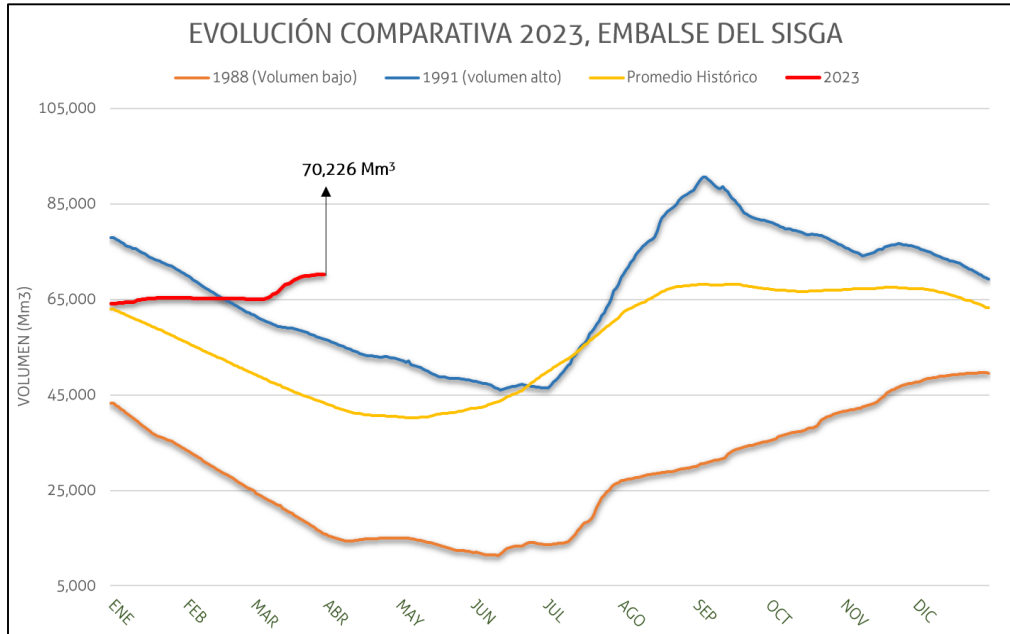
Embalse del Sisga

Se observó que en el sistema Agregado Norte el volumen de agua, en el embalse del Sisga, registró un nivel **ESTABLE** con relación al día de ayer, permaneciendo considerablemente sobre el promedio histórico, situación que no genera alerta alguna.

EMBALSE	CAPACIDAD ÚTIL (Mm ³)*	VOLUMEN A LA FECHA (Mm ³)*	ESTADO (%)	DESCARGA (m ³ /s)**	CAPACIDAD DE REGULACIÓN (Mm ³)*	TENDENCIA
Neusa	117,0	89,584	76,57%	1,00	27,42	ESTABLE
Sisga	90,1	70,226	77,92%	0,00	19,89	ESTABLE
Tominé	689,5	398,898	57,85%	6,00	290,63	ESTABLE
TOTAL AGREGADO NORTE	896,6	558,707	62,31%	7,00	337,94	ESTABLE

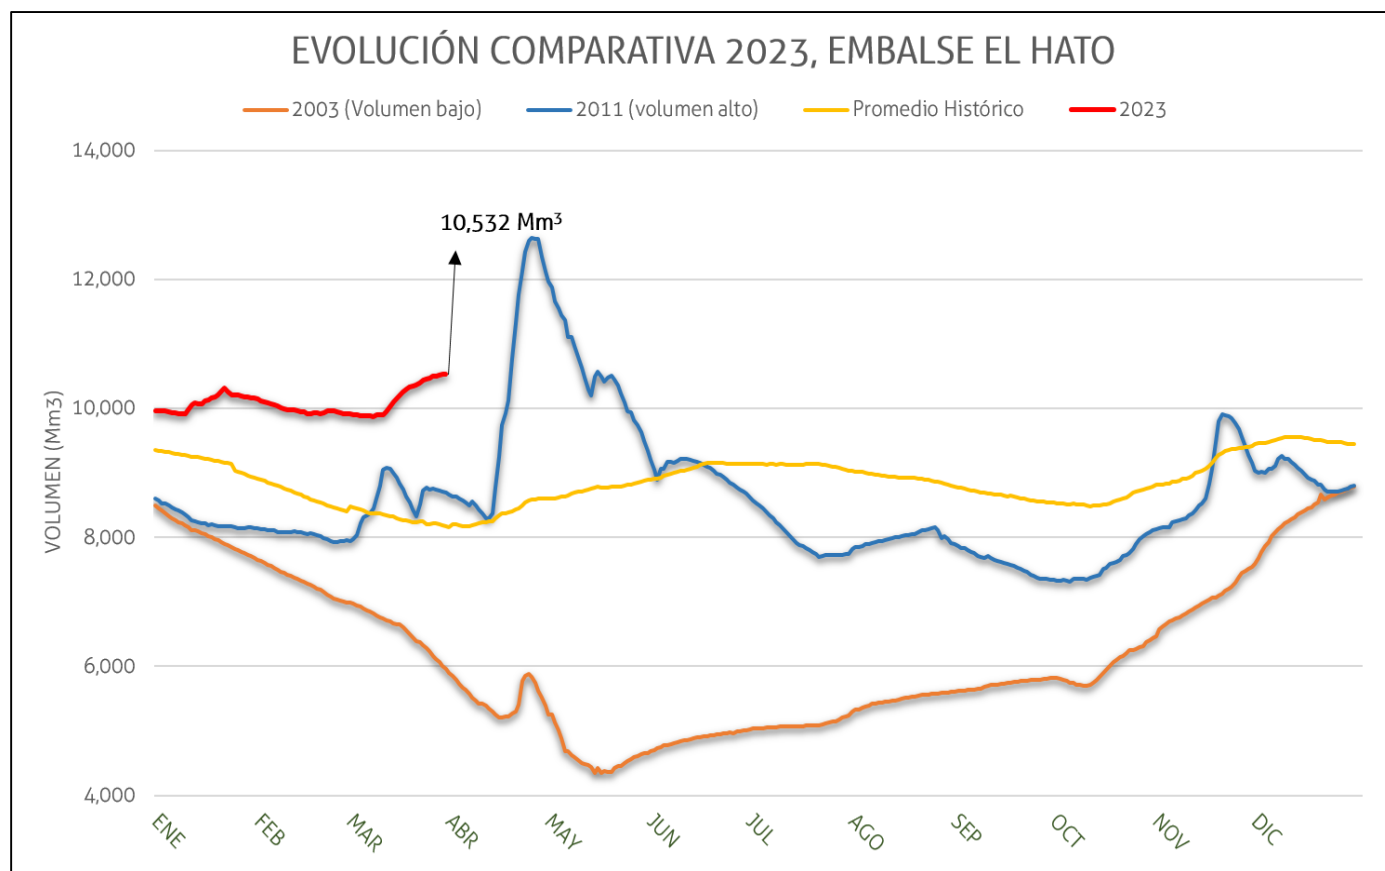
Embalse El Hato

En el sistema de **Fúquene** y río **Suárez** el volumen de agua, en el embalse **El Hato**, registró un nivel **ESTABLE** con relación al día de ayer de 10,532 millones de metros cúbicos (Mm³), se mantiene en el 83% de su capacidad total y se encuentra notoriamente por encima del promedio (8,177 Mm³).

EMBALSE	CAPACIDAD ÚTIL (Mm ³)*	VOLUMEN A LA FECHA (Mm ³)*	ESTADO (%)	DESCARGA (m ³ /s)**	CAPACIDAD DE REGULACIÓN (Mm ³)*	TENDENCIA
El Hato	12,7	10,532	82,93%	0,30	2,17	ESTABLE
