BOLETÍN HIDROLÓGICO JURISDICCIÓN - CAR

27 Septiembre 2021
12:05 p. m.

No. 270

CENTRO REGIONAL DE MONITOREO HIDROLÓGICO Y DEL CLIMA - CAR

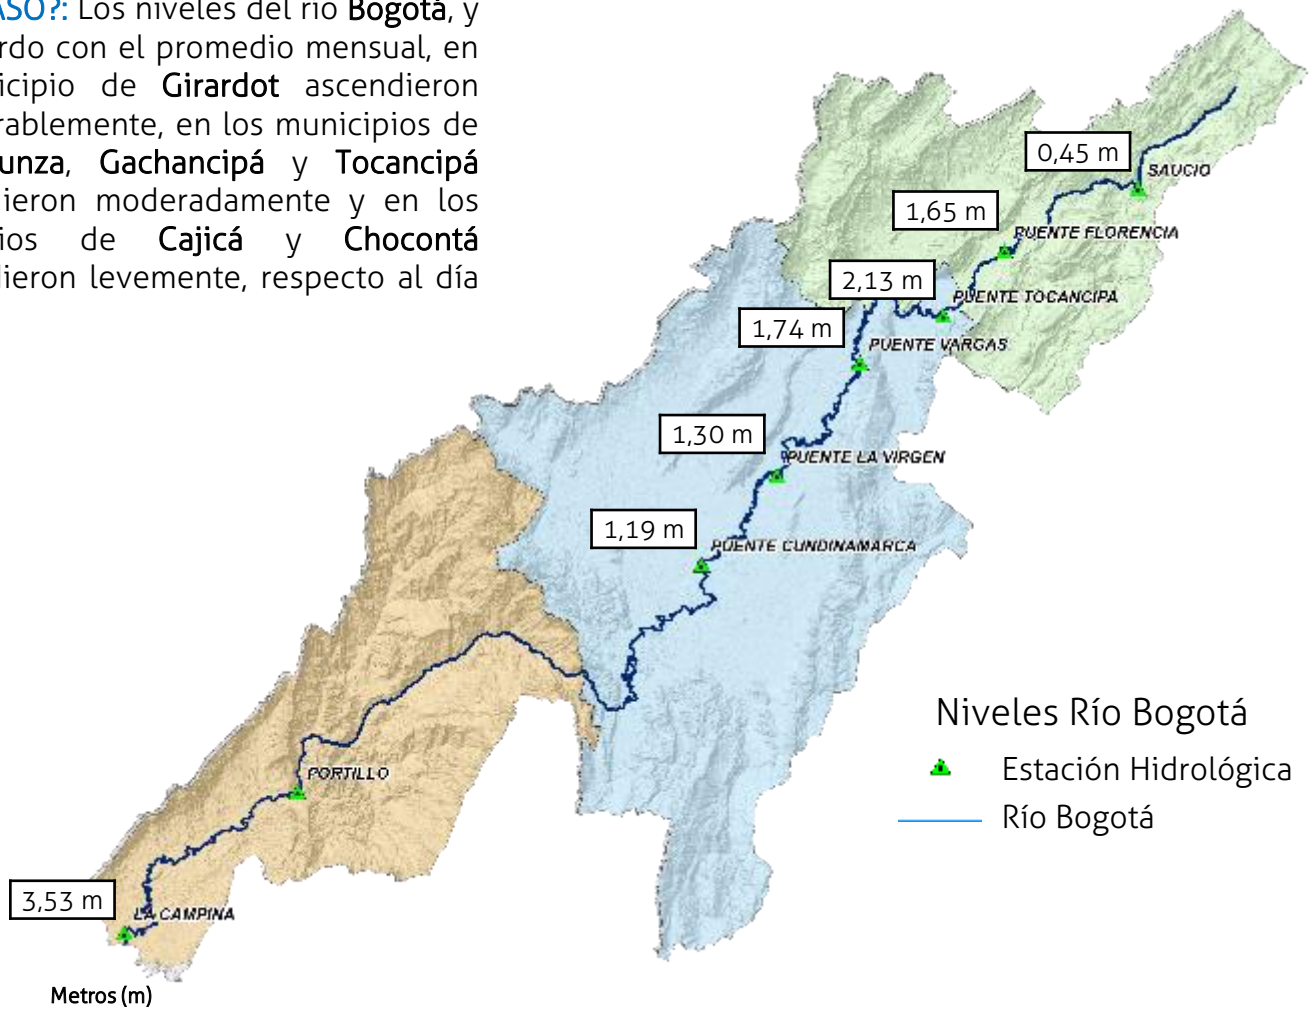
Niveles Río Bogotá

¿QUÉ PASÓ?: Los niveles del río Bogotá, y de acuerdo con el promedio mensual, en el municipio de Girardot ascendieron considerablemente, en los municipios de Cota, Funza, Gachancipá y Tocancipá descendieron moderadamente y en los municipios de Cajicá y Chocontá descendieron levemente, respecto al día de ayer.

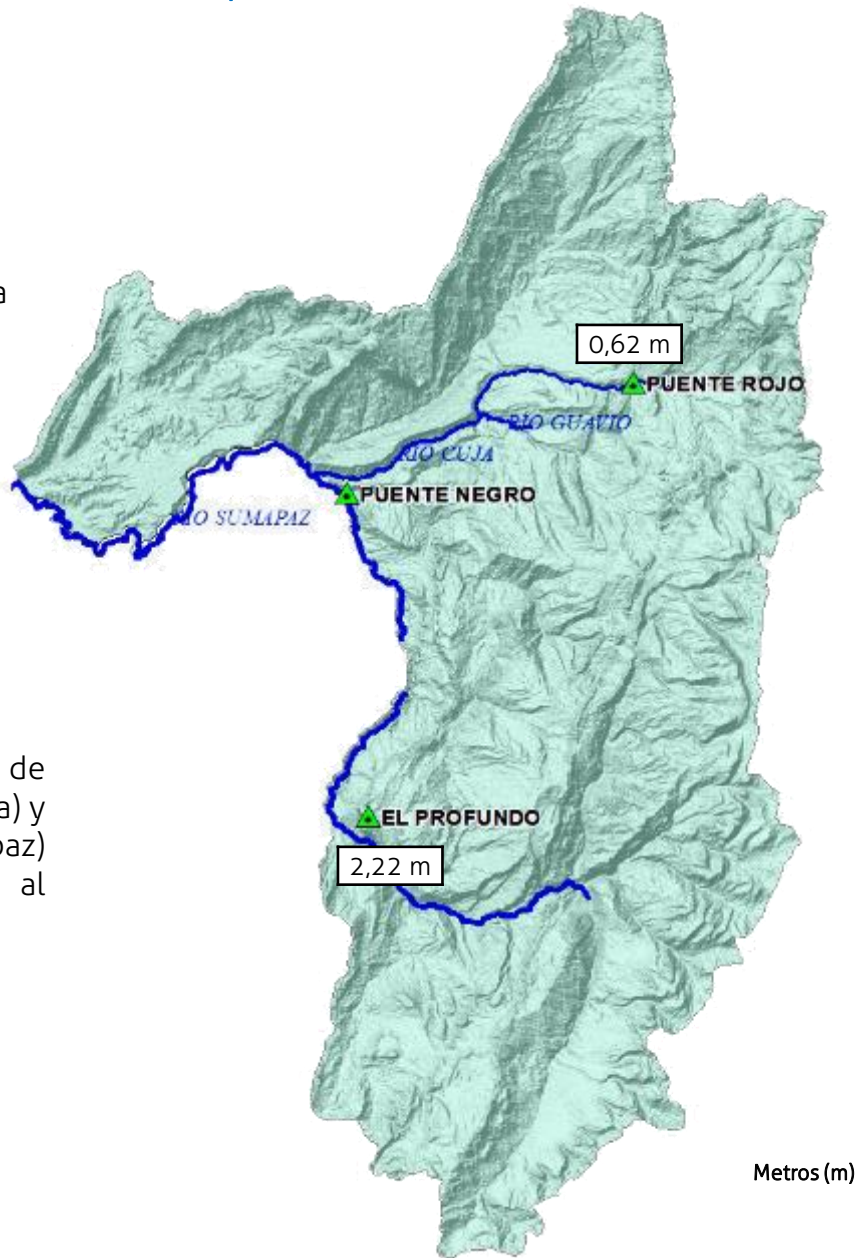
Niveles río Sumapaz

¿QUÉ PASÓ?: Los niveles a la altura de las estaciones **Puente Rojo** – (río Cuja) y **El Profundo** – IDEAM (río Sumapaz) descendieron levemente, respecto al día de ayer.

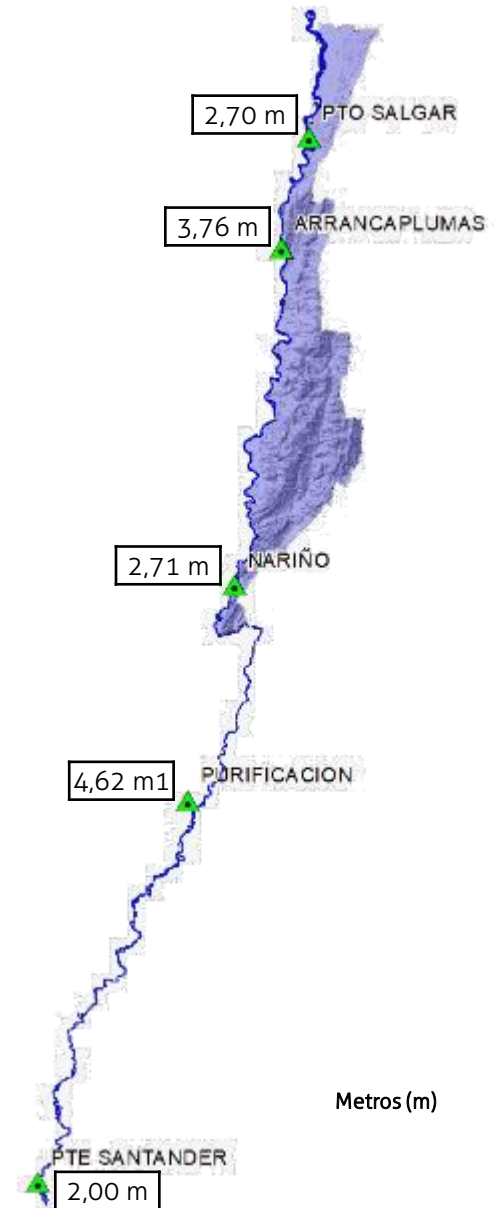
Cuenca vertiente río Magdalena

¿QUÉ PASÓ?: Los niveles del río a la altura de la estación **Arrancaplumas** ascendieron moderadamente; a la altura de las estaciones **Puente Santander** y **Nariño** descendieron considerablemente y a la altura de las estaciones **Puerto Salgar** y **Purificación** descendieron levemente, respecto al día de ayer.

Teniendo en cuenta los datos reportados por las estaciones del **IDEAM** se evidencia que el comportamiento del río Magdalena ha sido el siguiente:

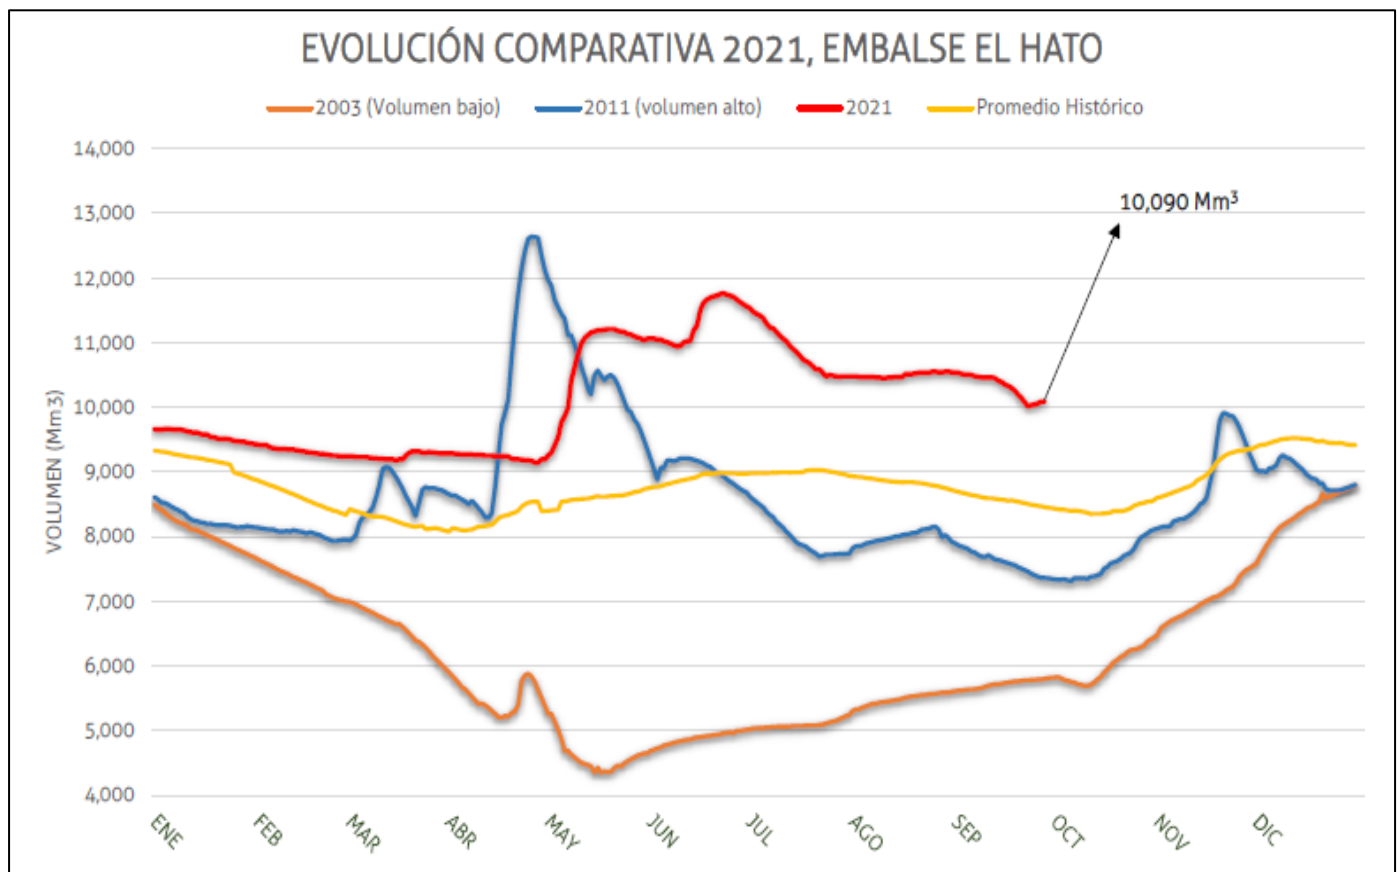
Embalse El Hato

En el sistema de **Fúquene** y río **Suárez** el volumen de agua, en el embalse **El Hato**, registró un nivel **ESTABLE** con relación al día de ayer de 10,090 Millones de metros cúbicos (Mm³), se mantiene en el 79% de su capacidad total , continuando moderadamente por encima del promedio (8,459 Mm³).
