# BOLETÍN HIDROLÓGICO

## JURISDICCIÓN - CAR

13 Marzo 2023  
01:10 p. m.

No. 072

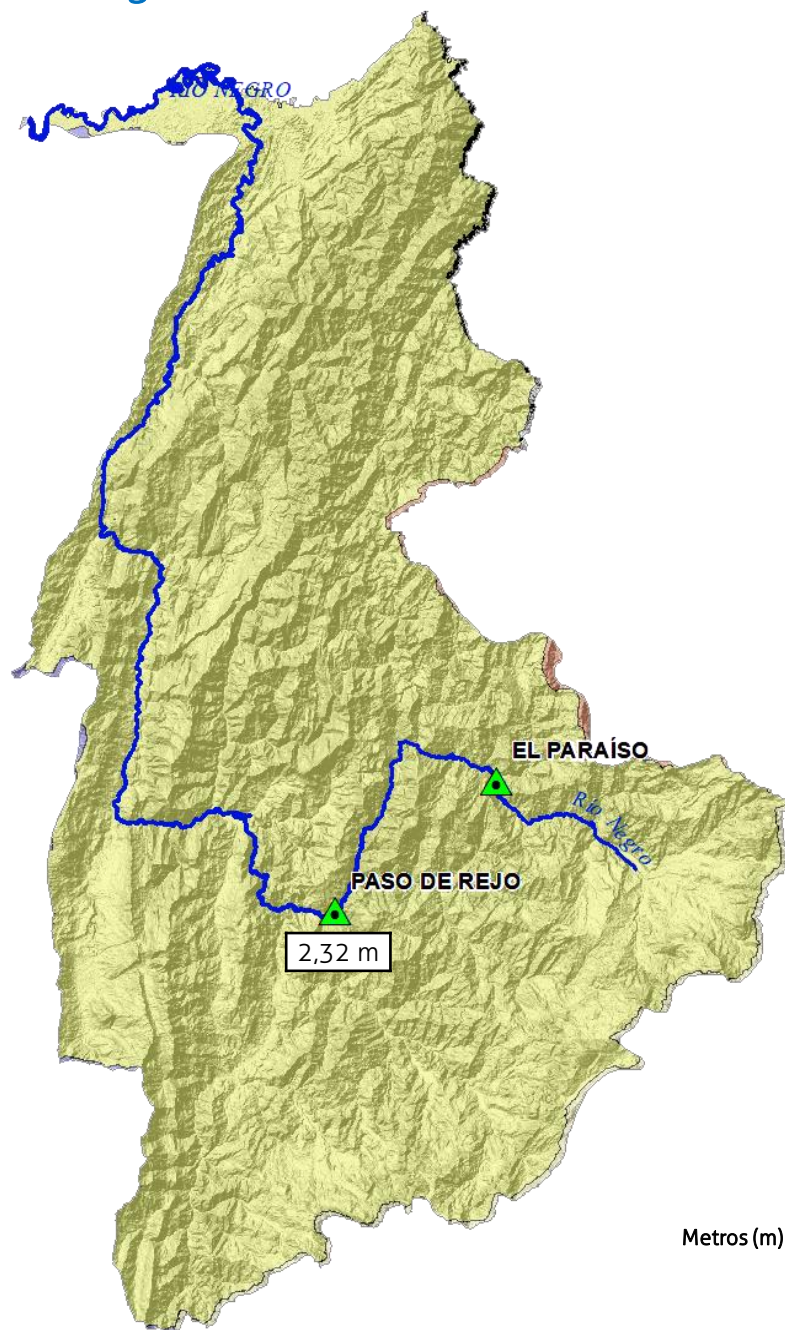
Niveles Río Negro

**¿QUÉ PASÓ?:** Los niveles del río en el municipio de **Nimaima** ascendieron notoriamente, respecto al día de ayer.

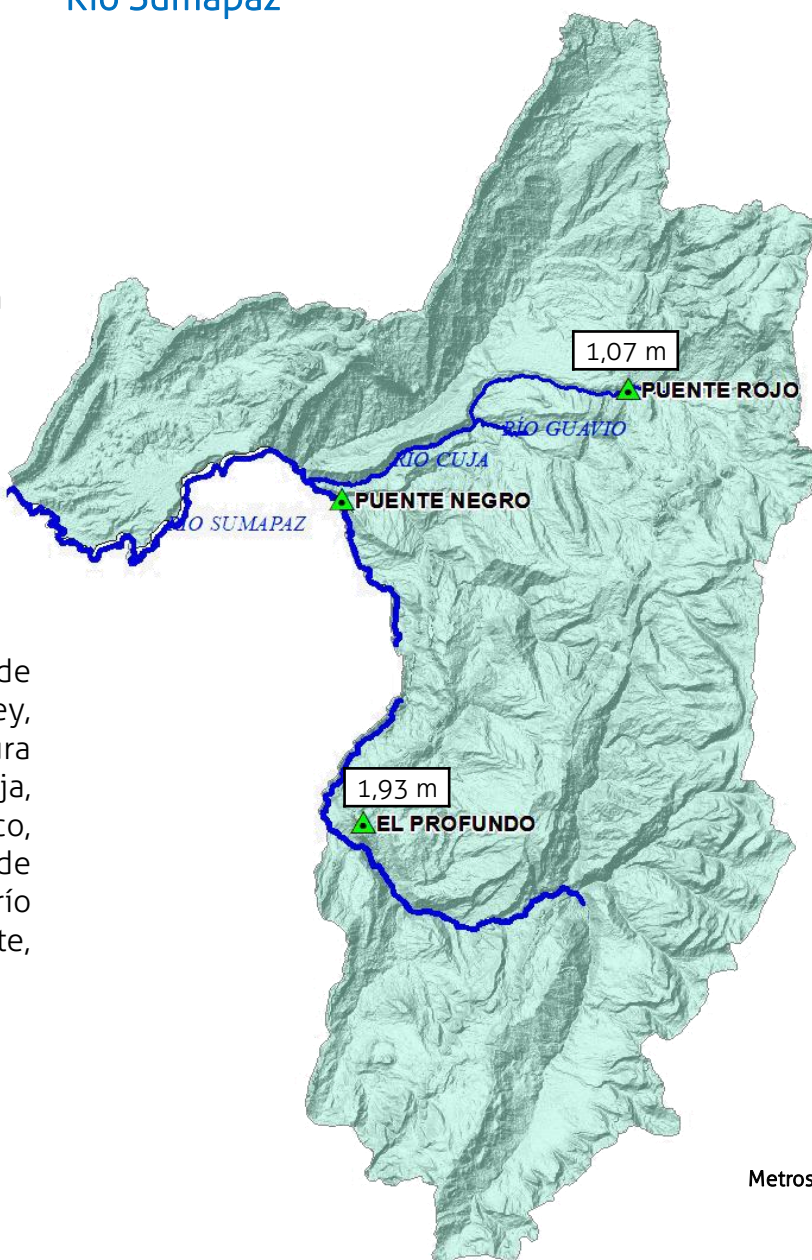
### Niveles río Sumapaz

**¿QUÉ PASÓ?:** Los niveles a la altura de la estación **Puente Cucharo**, río Pagüey, ascendieron notoriamente, a la altura de las estaciones **Puente Rojo**, río Cuja, y **Providencia**, río Barro Blanco, ascendieron levemente y a la altura de la estación **El Profundo** – IDEAM, río Sumapaz, descendieron ligeramente, respecto al día de ayer.

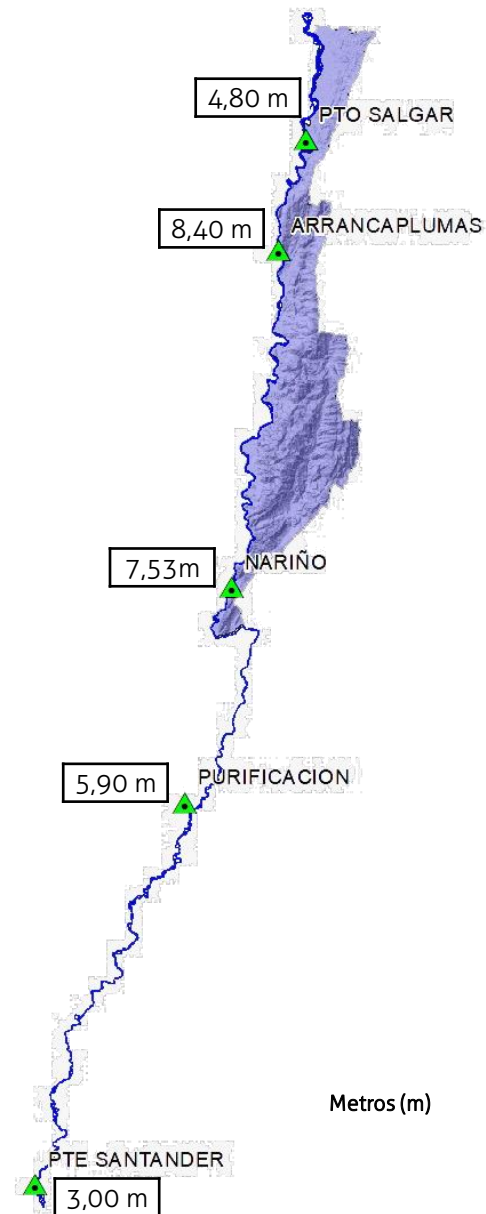
### Cuenca vertiente río Magdalena

**¿QUÉ PASÓ?:** Los niveles del río a la altura de las estaciones **Arrancaplumas**, **Nariño** y **Puerto Salgar** ascendieron considerablemente y a la altura de las estaciones **Puente Santander** y **Purificación** y descendieron notablemente, respecto al día de ayer.

Teniendo en cuenta los datos reportados por las estaciones del **IDEAM** se evidencia que el comportamiento del río Magdalena ha sido el siguiente:
