# BOLETÍN HIDROLÓGICO JURISDICCIÓN - CAR

14 Octubre 2021  
12:10 p. m.

No. 287

## CENTRO REGIONAL DE MONITOREO HIDROLÓGICO Y DEL CLIMA - CAR

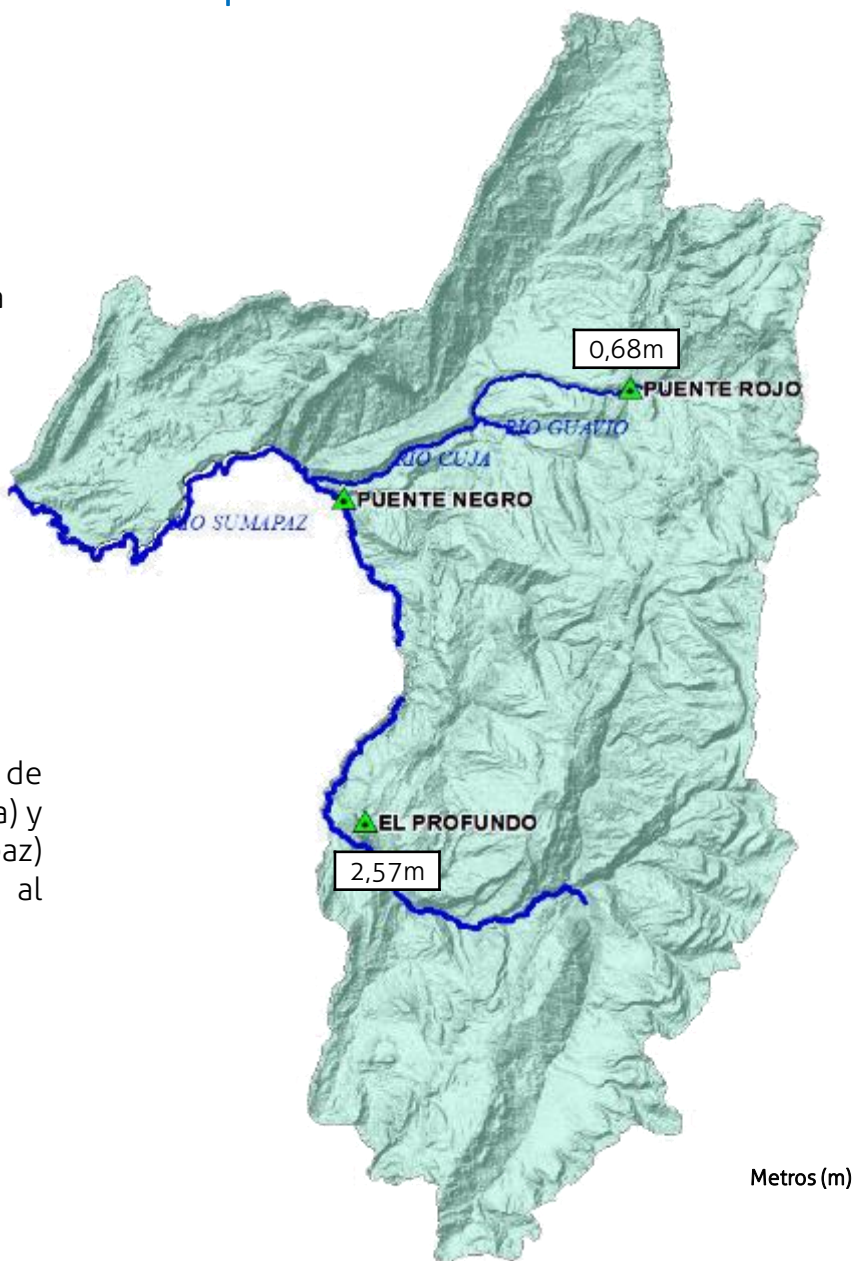
### Niveles río Sumapaz

**¿QUÉ PASÓ?:** Los niveles a la altura de las estaciones **Puente Rojo** – (río Cuja) y **El Profundo** – IDEAM (río Sumapaz) descendieron levemente, respecto al día de ayer.

ESTACIÓN	MUNICIPIO	NIVEL (m)*	CAUDAL (m <sup>3</sup> /s)**	NIVEL PROMEDIO (m)*	CONDICIONES
<b>Puente Rojo</b> - (río Cuja)	Pasca	0,68	2,55	0,65

<b>El Profundo - IDEAM</b> (río Sumapaz)	Cabrera	2,57	//	1,00

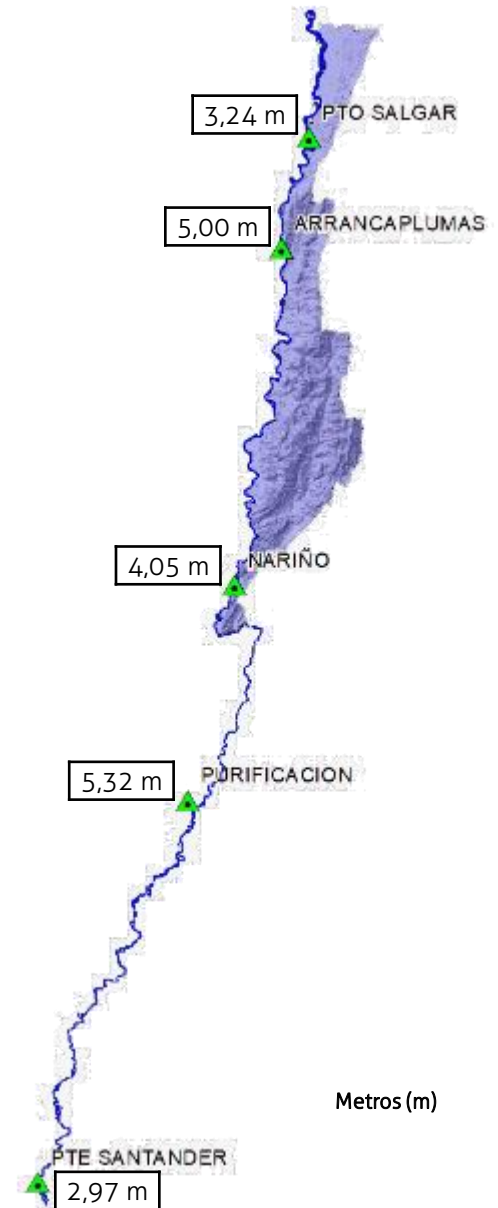
### Cuenca vertiente río Magdalena

**¿QUÉ PASÓ?:** Los niveles del río a la altura de la estación **Puente Santander** ascendieron moderadamente, a la altura de la estación **Purificación** ascendieron levemente, a la altura de las estaciones **Arrancaplumas** y **Puerto Salgar** descendieron considerablemente y a la altura de la estación **Nariño** descendieron notoriamente, respecto al día de ayer.

Teniendo en cuenta los datos reportados por las estaciones del **IDEAM** se evidencia que el comportamiento del río Magdalena ha sido el siguiente:

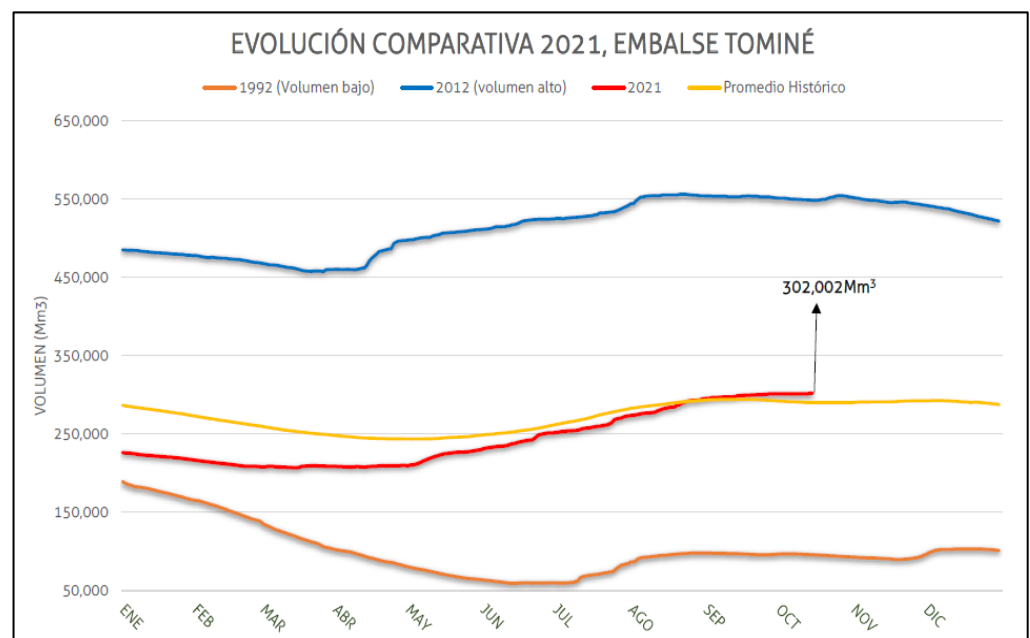
## Embalse de Tominé

Se observó que en el sistema Agregado Norte el volumen de agua, en el embalse de Tominé, se registró un nivel **ASCENDENTE** con relación al día de ayer, y continúa cercano del promedio histórico; esta situación no genera alerta alguna.
