# BOLETÍN METEOROLÓGICO JURISDICCIÓN - CAR DIRECCIÓN DE RECURSOS NATURALES

05 Agosto 2022  
01:20 p. m.

## CONDICIONES AGOSTO

No. 217

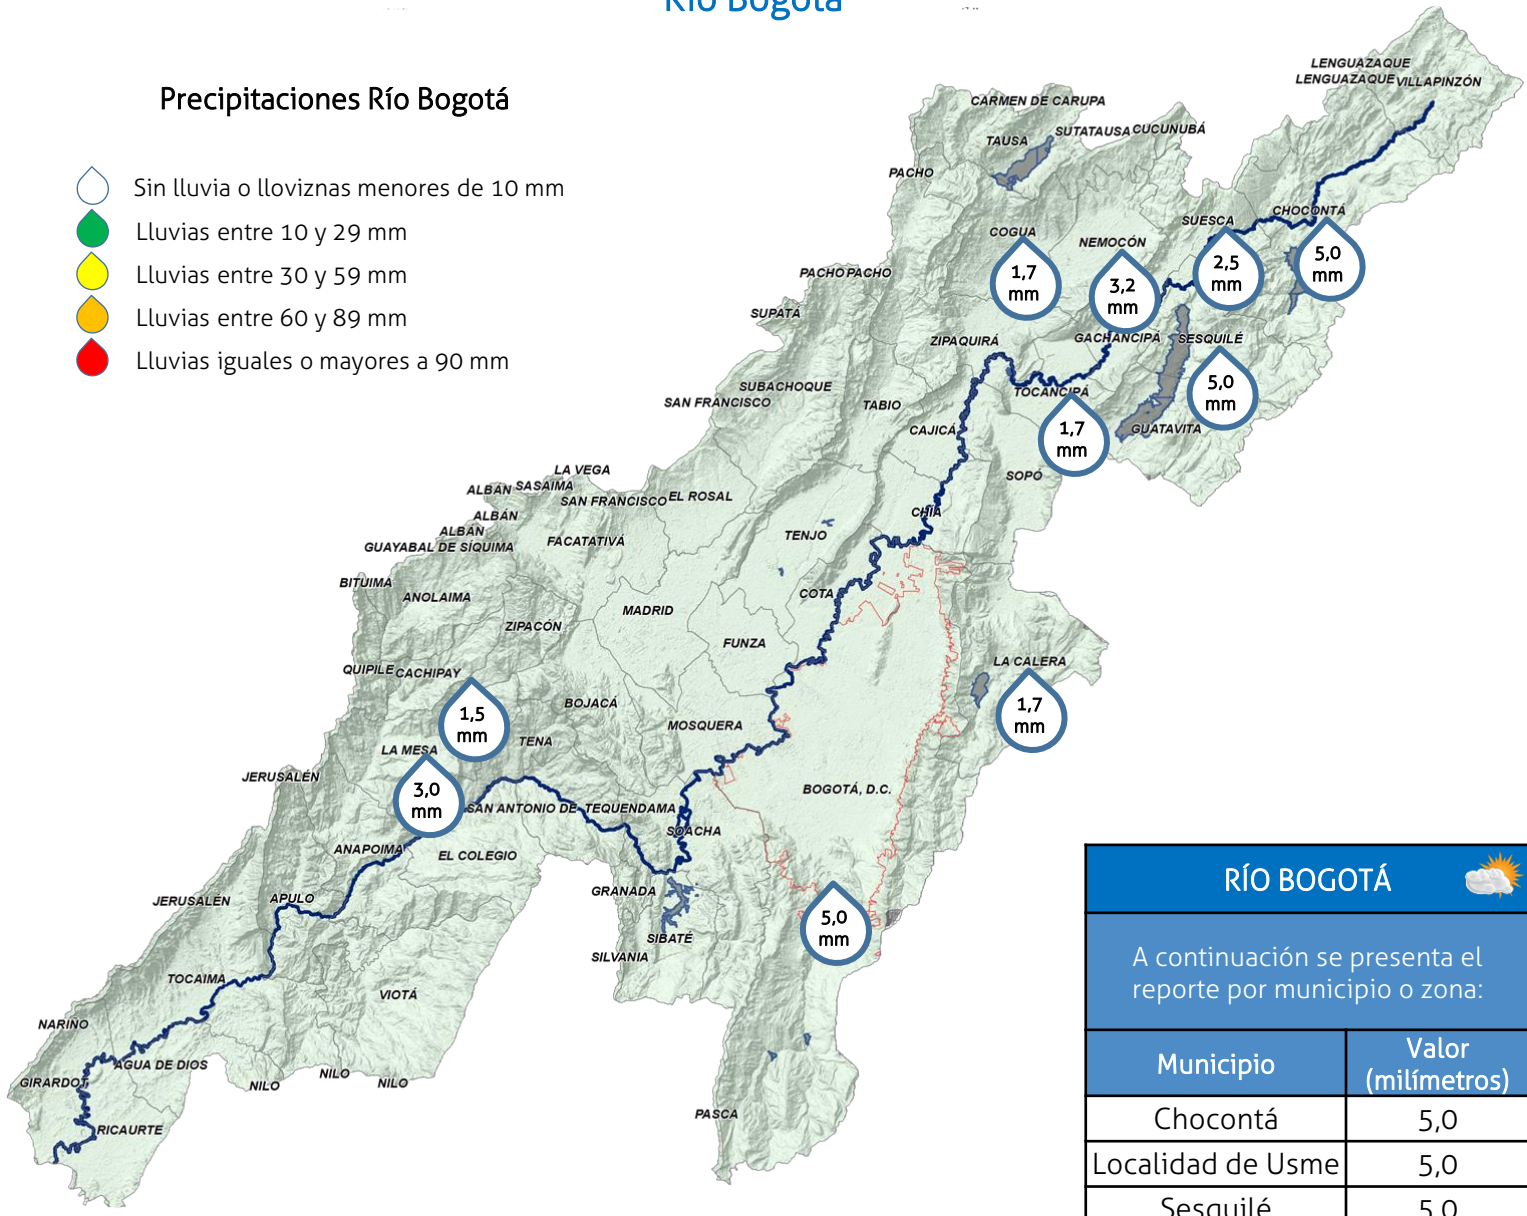
#### Precipitaciones Río Bogotá

- Sin lluvia o lloviznas menores de 10 mm
- Lluvias entre 10 y 29 mm
- Lluvias entre 30 y 59 mm
- Lluvias entre 60 y 89 mm
- Lluvias iguales o mayores a 90 mm

RÍO BOGOTÁ	
A continuación se presenta el reporte por municipio o zona:	
Municipio	Valor (milímetros)
Chocontá	5,0
Localidad de Usme	5,0
Sesquilé	5,0
Nemocón	3,2
La Mesa	3,0
Suesca	2,5
Tocancipá	1,7
Cogua	1,7
La Calera	1,7
Cachipay	1,5

Predominó el tiempo seco, se registraron lloviznas de variada intensidad a lo largo de la cuenca.

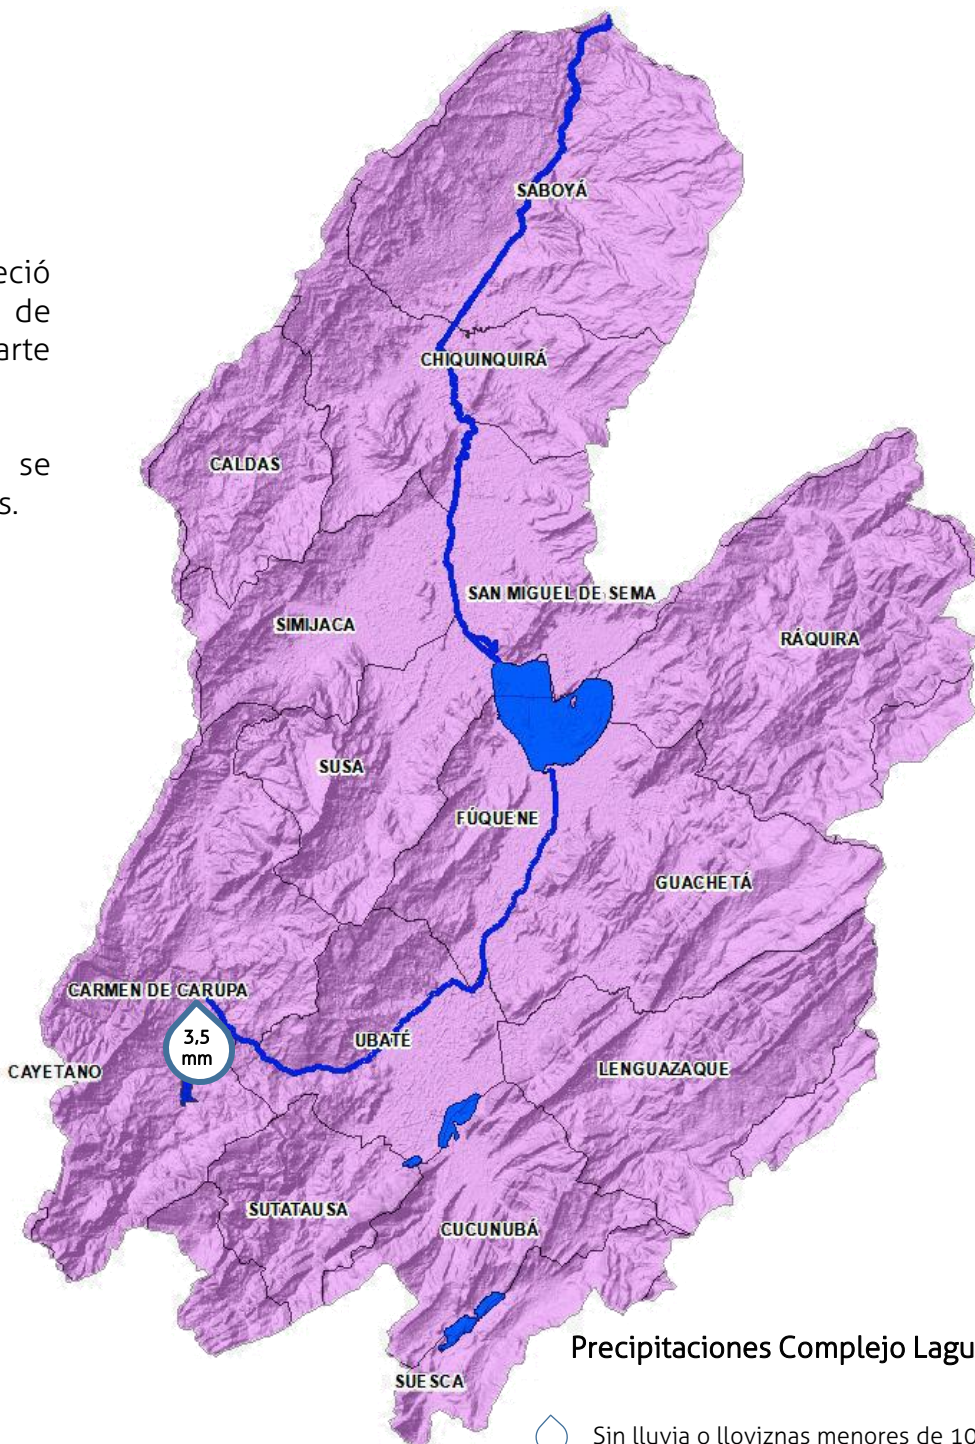
Precipitaciones Complejo Lagunar

En el complejo lagunar prevaleció el tiempo seco, con evidencia de lloviznas puntuales en la parte media.

- Sin lluvia o lloviznas menores de 10 mm
- Lluvias entre 10 y 29 mm
- Lluvias entre 30 y 59 mm
- Lluvias entre 60 y 89 mm
- Lluvias iguales o mayores a 90 mm

COMPLEJO LAGUNAR	
A continuación se presenta el reporte por municipio:	
Municipio	Valor (milímetros)
Carmen de Carupa	3,5

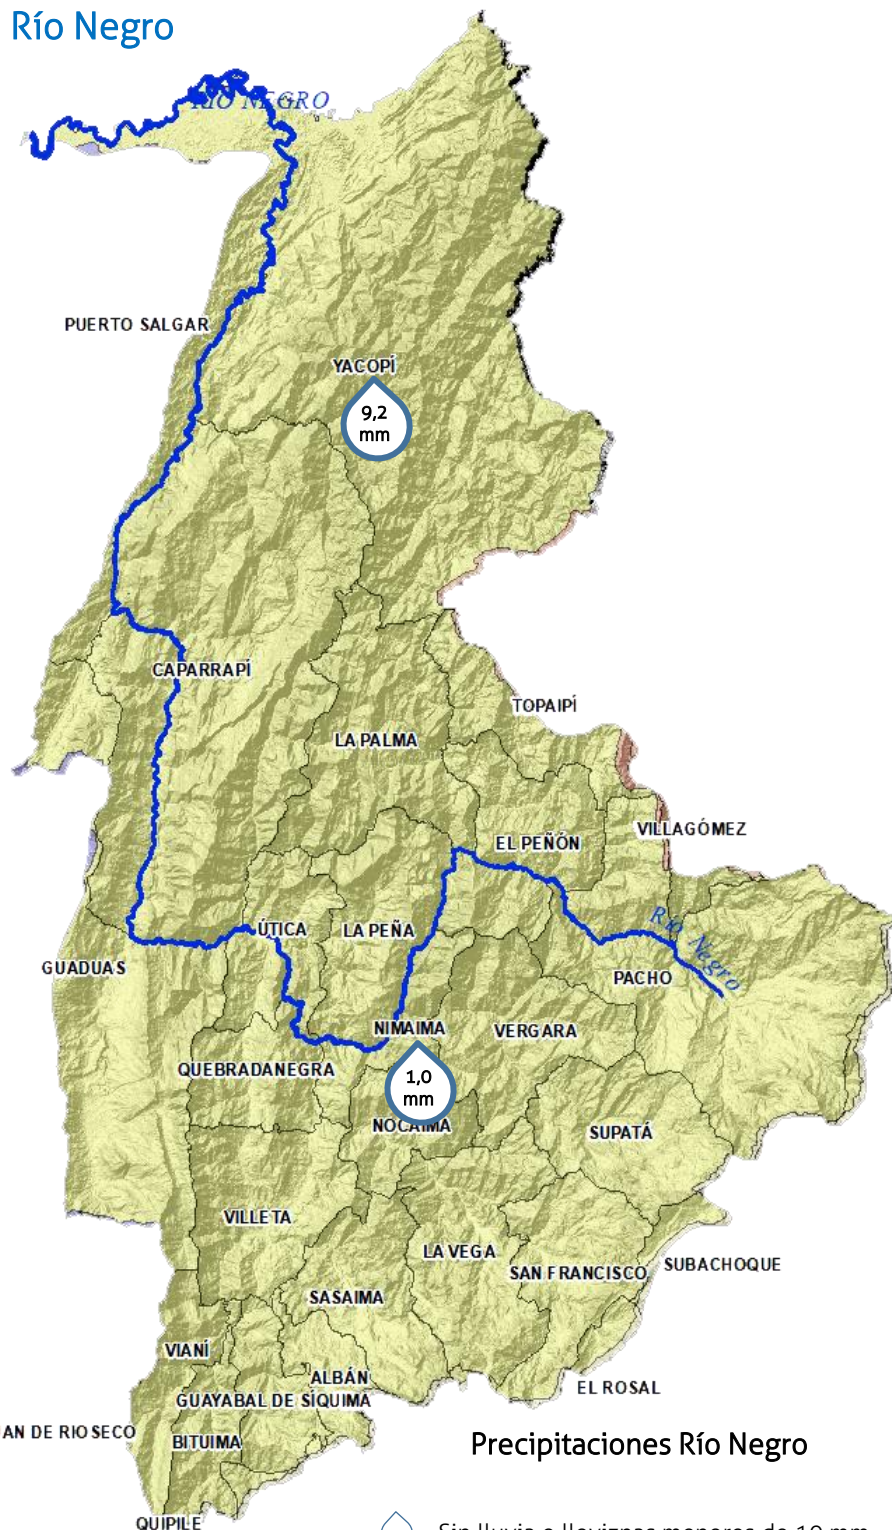
Precipitaciones Río Negro

Imperó el tiempo seco en la cuenca, se registraron lloviznas puntuales.

A continuación se presenta el reporte por municipio:	
Municipio	Valor (milímetros)
Yacopí	9,2
Nimaima	1,0

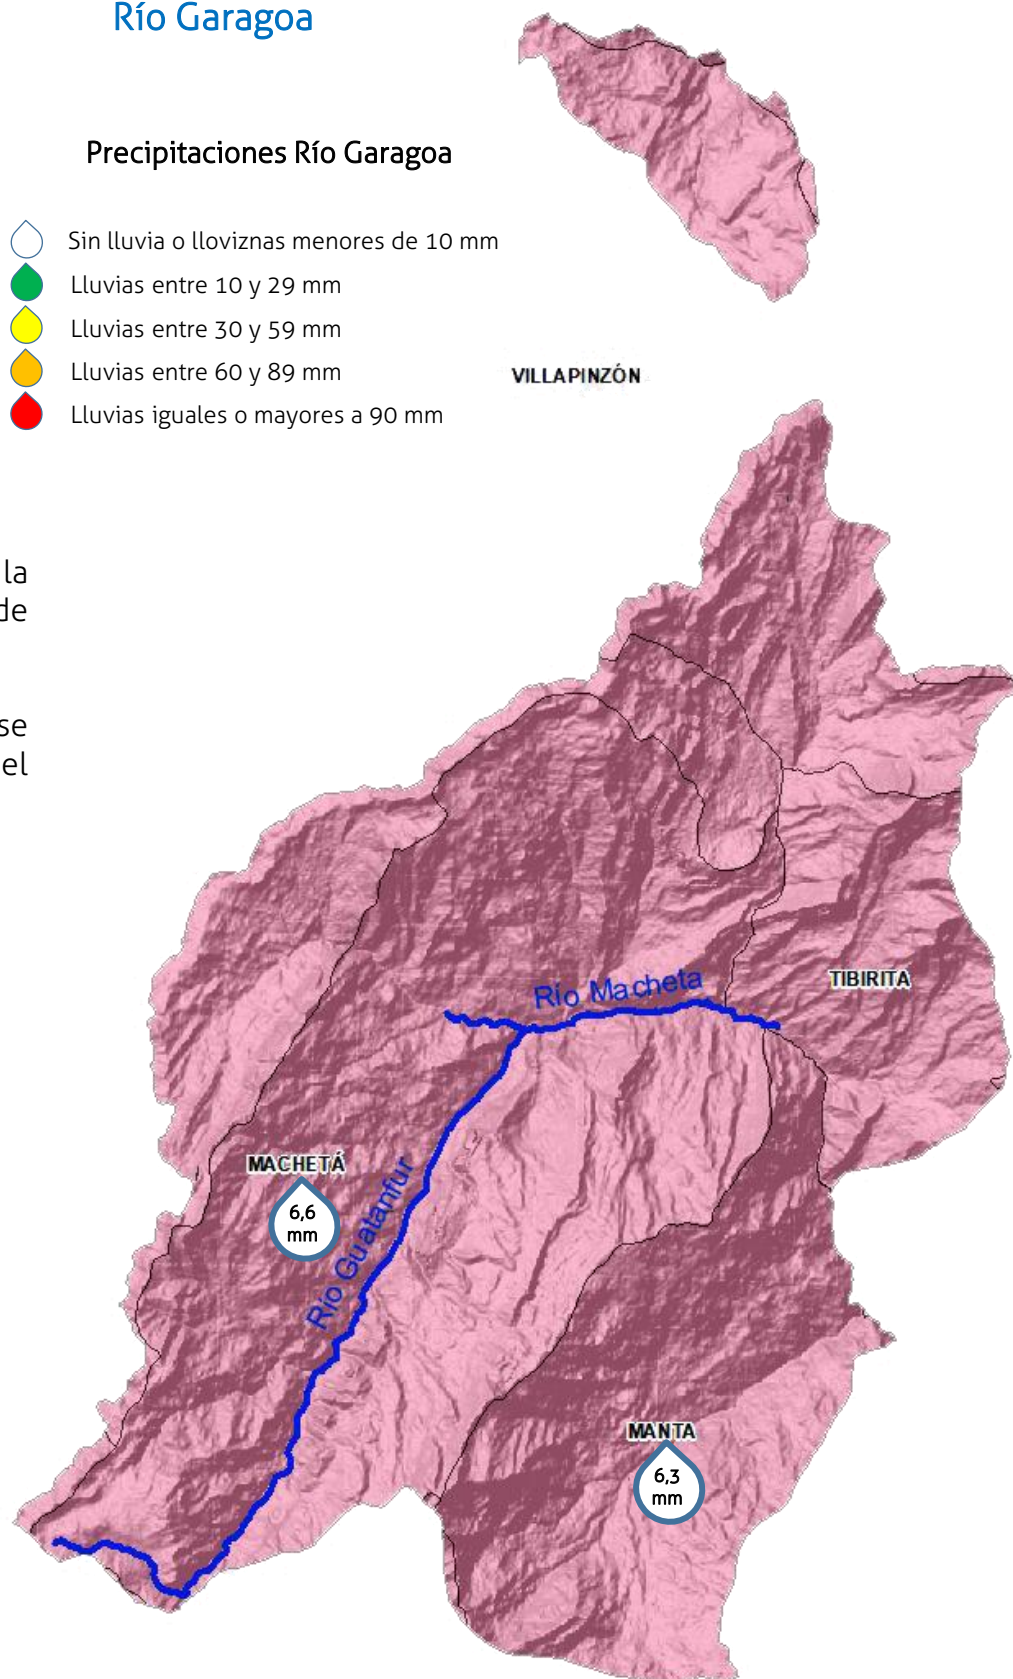
### Precipitaciones Río Garagoa

Primó el tiempo seco a lo largo de la cuenca, se registraron lloviznas de variada intensidad.

Municipio	Valor (milímetros)
Machetá	6,6
Manta	6,3

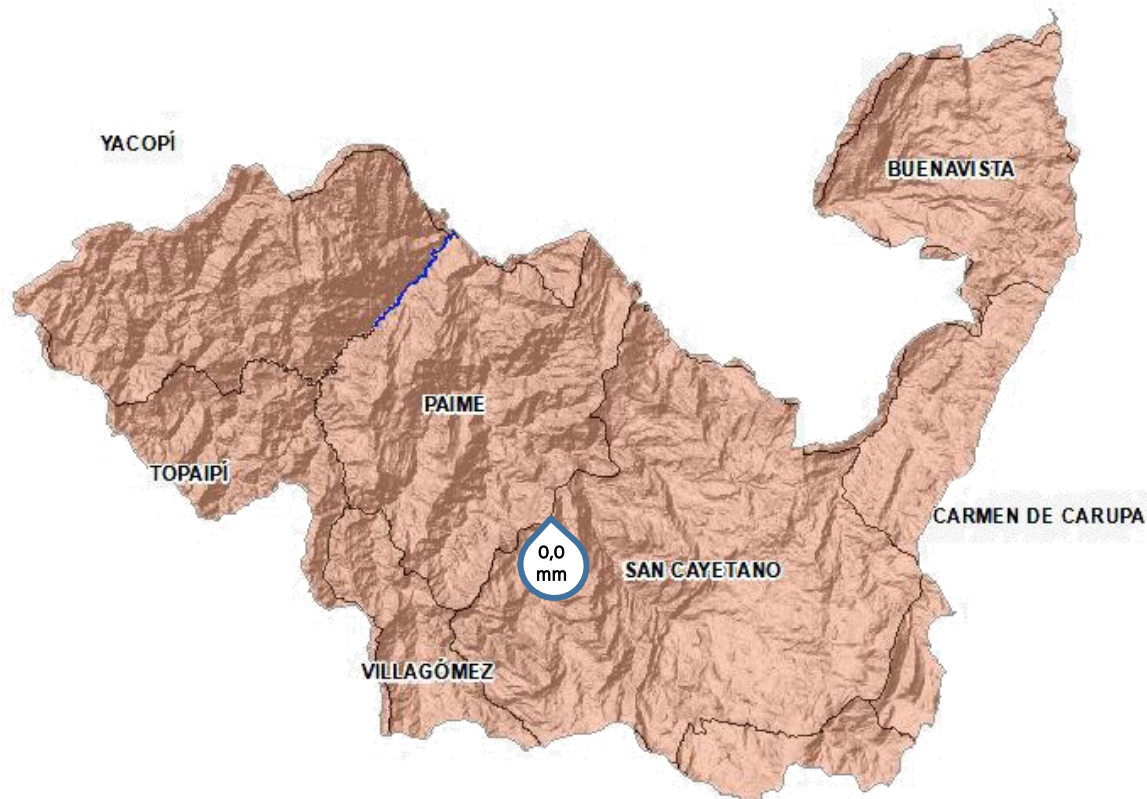
### Precipitaciones Río Minero

Predominó el tiempo seco en la cuenca.

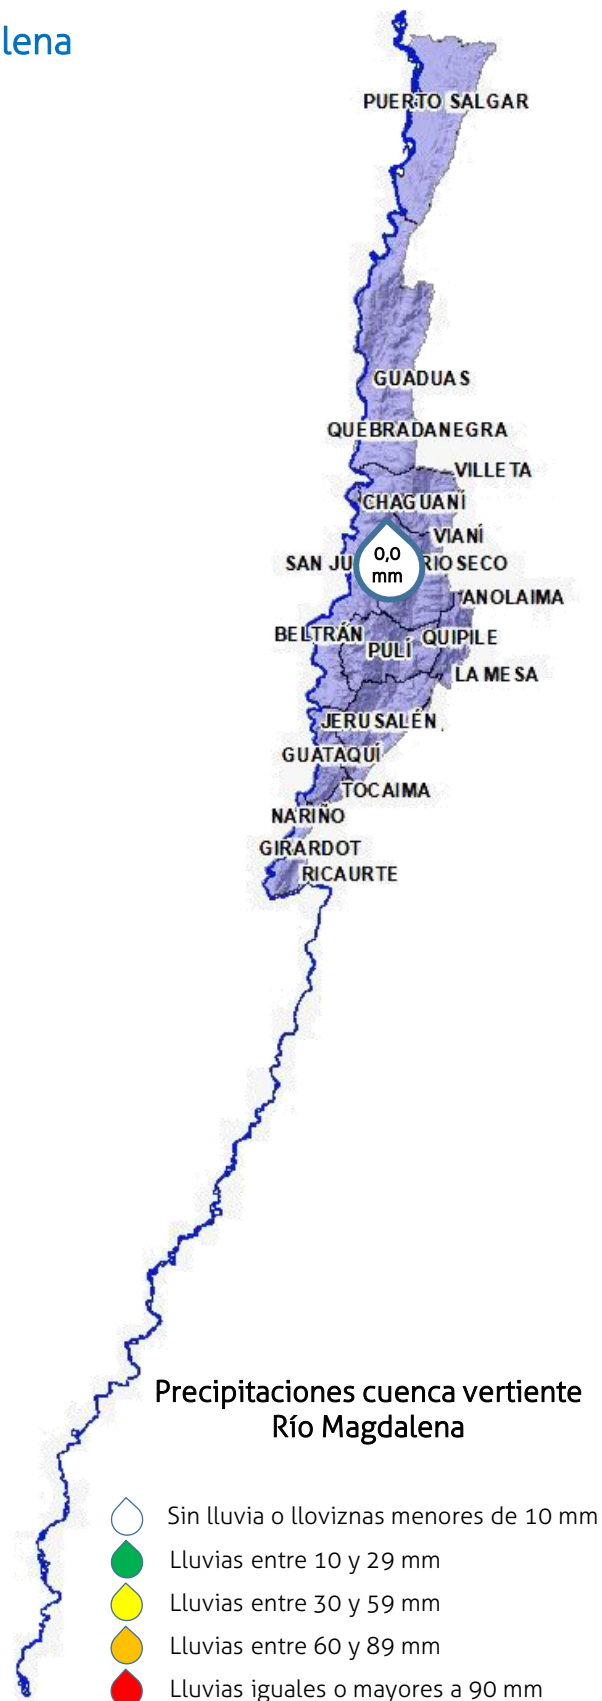
## Cuenca vertiente río Magdalena

Prevaleció el tiempo seco a lo largo de la cuenca.

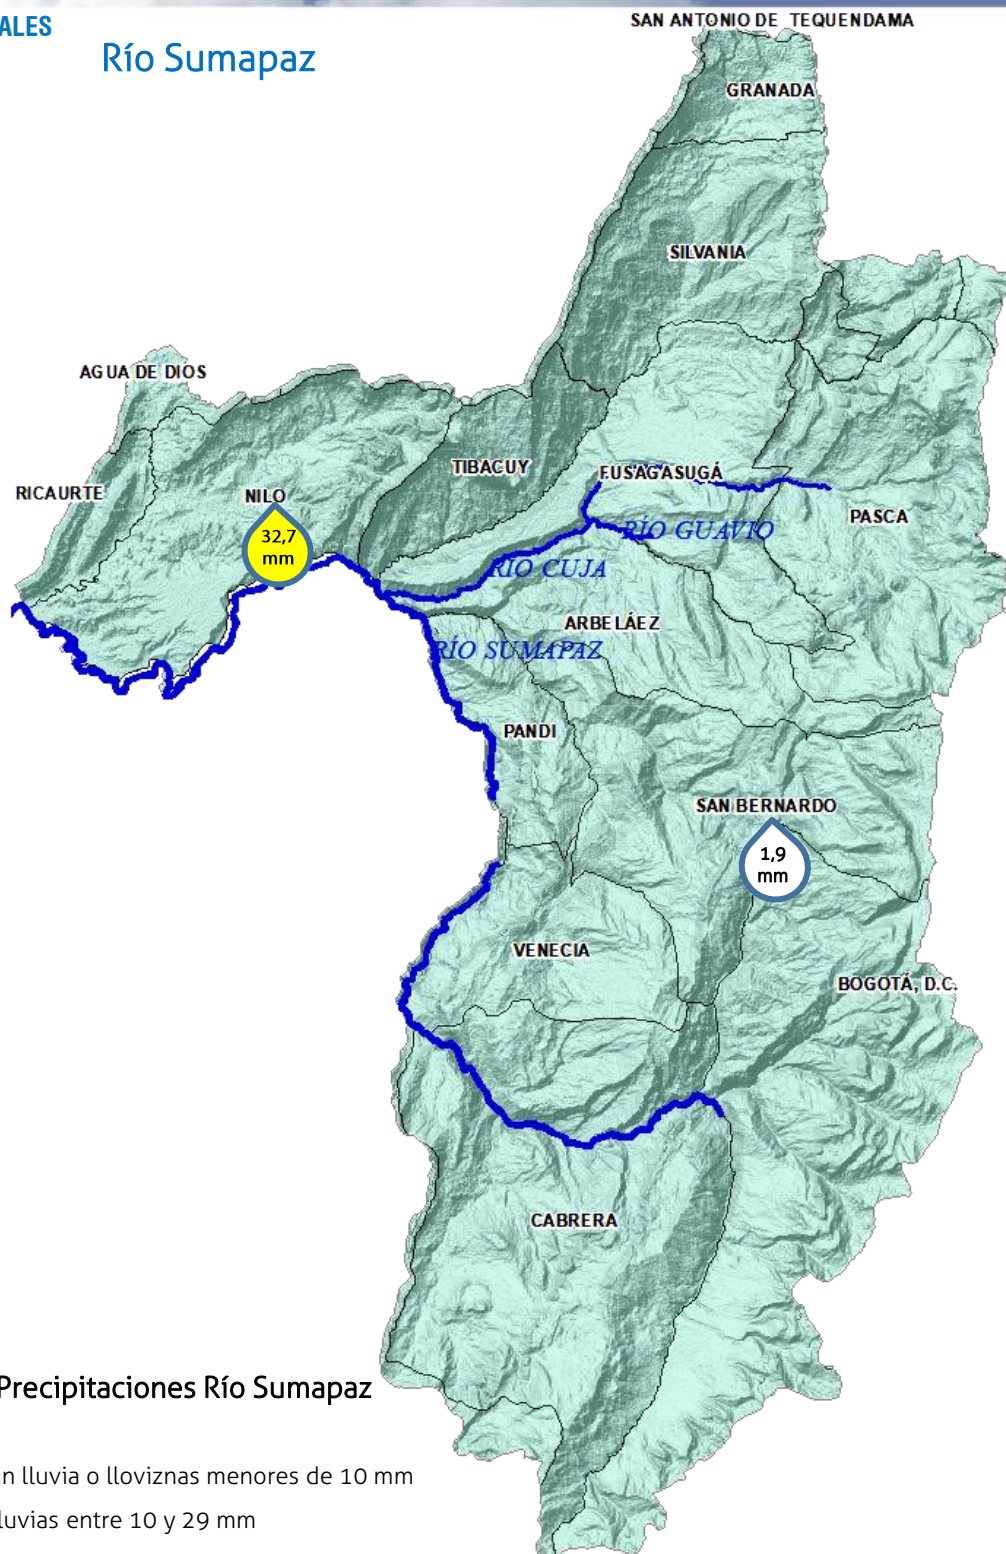
Precipitaciones Río Sumapaz

Imperó el tiempo seco en la cuenca, con registro de lluvias fuertes y lloviznas puntuales.

Municipio	Valor (milímetros)
Nilo	32,7
San Bernardo	1,9

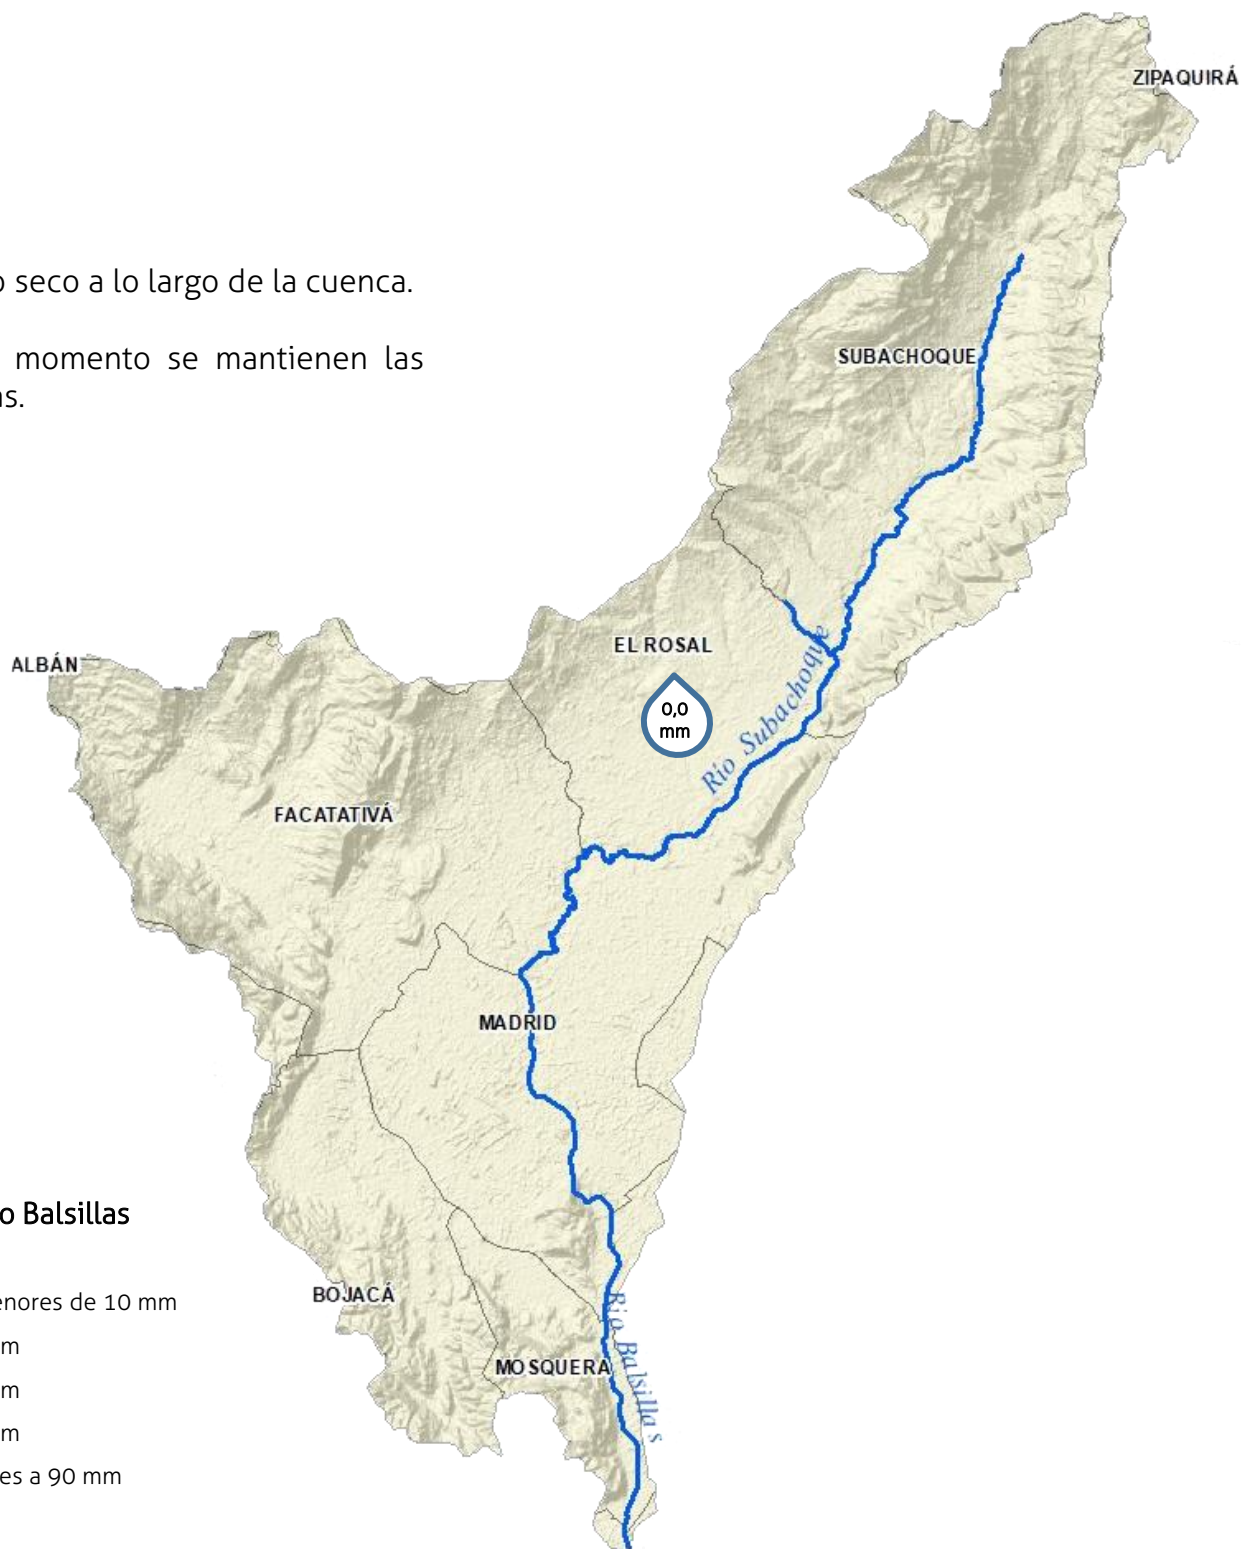
### Precipitaciones Río Balsillas

Imperó el tiempo seco a lo largo de la cuenca.
