BOLETÍN HIDROLÓGICO JURISDICCIÓN - CAR

DIRECCIÓN DE RECURSOS NATURALES

25 Junio 2023

No. 176

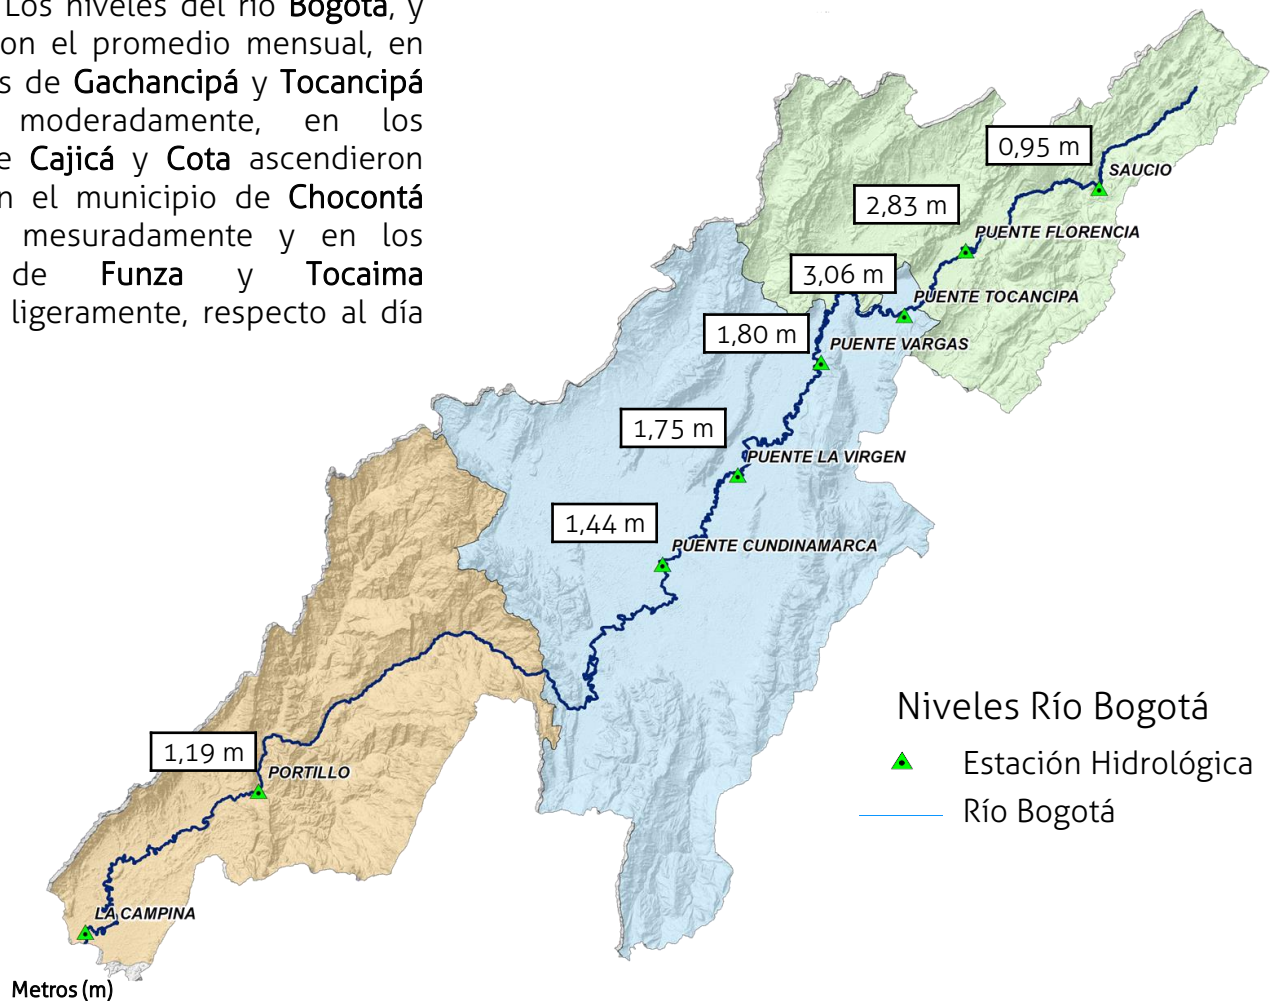
Niveles Río Bogotá

¿QUÉ PASÓ?: Los niveles del río Bogotá, y de acuerdo con el promedio mensual, en los municipios de Gachancipá y Tocancipá ascendieron moderadamente, en los municipios de Cajicá y Cota ascendieron levemente; en el municipio de Chocontá descendieron mesuradamente y en los municipios de Funza y Tocaima descendieron ligeramente, respecto al día de ayer.

ESTACIÓN	MUNICIPIO	NIVEL ACTUAL (m)*	CAUDAL (m ³ /s)**	NIVEL PROMEDIO (m)*	CONDICIONES
Saucío	Chocontá	0,95	6,26	0,81	●
***Puente Florencia	Gachancipá	2,83	18,31	2,32	●
***Puente Tocancipá	Tocancipá	3,06	14,88	2,51	●
Puente Vargas	Cajicá	1,80	****	3,27	●
Puente La Virgen	Cota	1,75	****	2,62	●
Puente Cundinamarca	Funza	1,44	24,22	1,88	●
Portillo	Tocaima	1,19	20,37	1,40	●

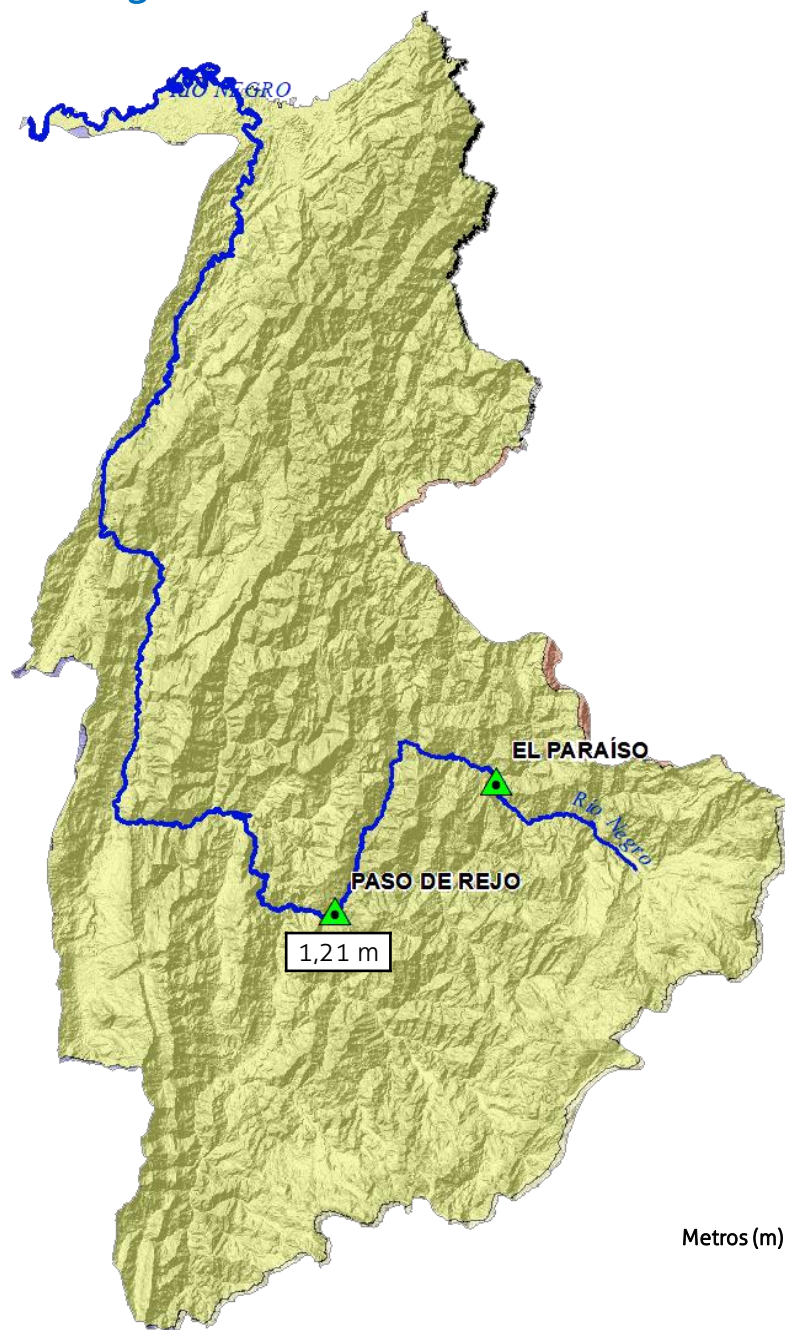
Niveles Río Negro

¿QUÉ PASÓ?: Los niveles del río en el municipio de **Nimaima** ascendieron levemente, respecto al día de ayer.

ESTACIÓN	MUNICIPIO	NIVEL ACTUAL (m)*	CAUDAL (m ³ /s)**	NIVEL PROMEDIO (m)*	CONDICIONES
Paso de Rejo	Nimaima	1,21	23,69	1,23

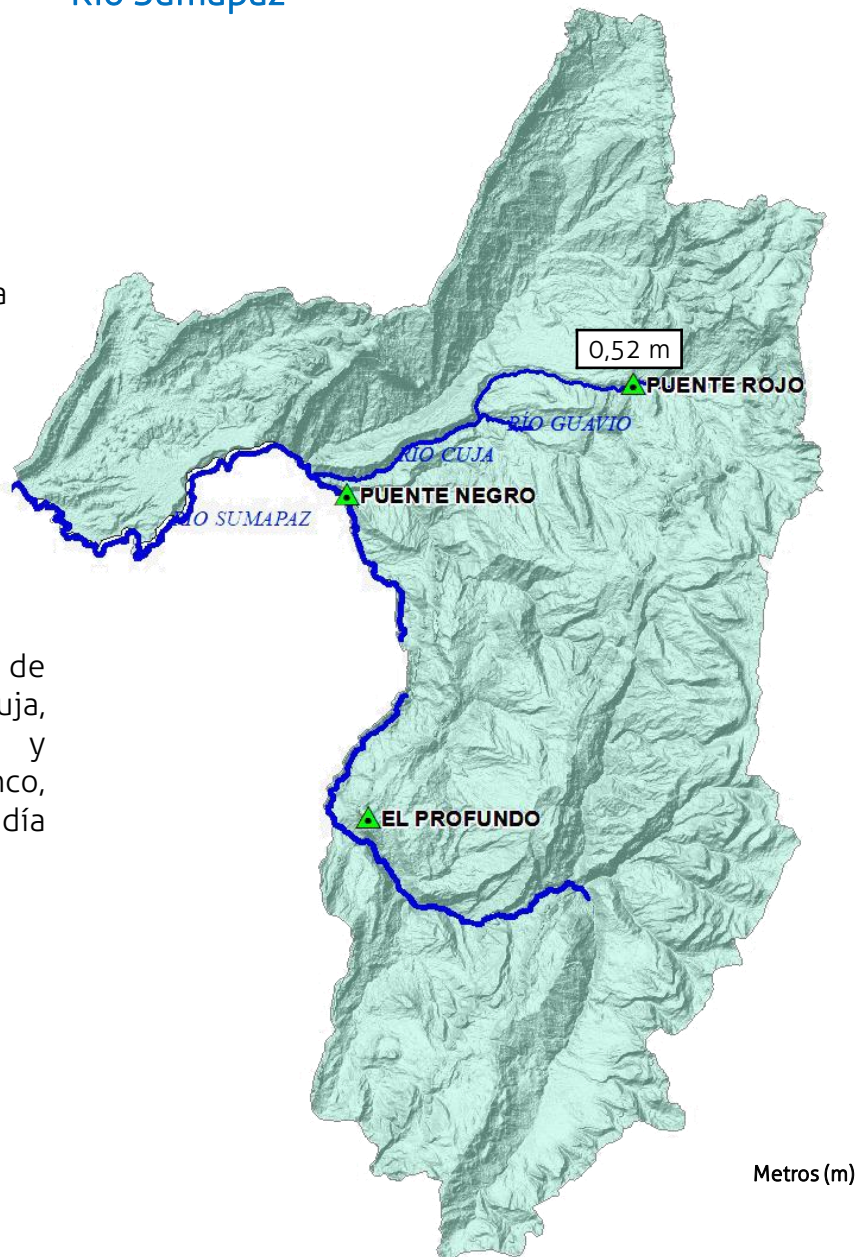
Niveles río Sumapaz

¿QUÉ PASÓ?: Los niveles a la altura de las estaciones **Puente Rojo**, río Cuja, **Puente Cucharo**, río Pagüey, y **Providencia**, río Barro Blanco, ascendieron levemente, respecto al día de ayer.

ESTACIÓN	MUNICIPIO	NIVEL (m)*	CAUDAL (m ³ /s)**	NIVEL PROMEDIO (m)*	CONDICIONES
Puente Rojo - (río Cuja)	Pasca	0,52	0,81	0,73	●
Providencia - (río Barro Blanco)	Pasca	0,85	0,27	0,85	●
Puente Cucharo - (río Pagüey)	Nilo	0,59	0,35	0,67	●

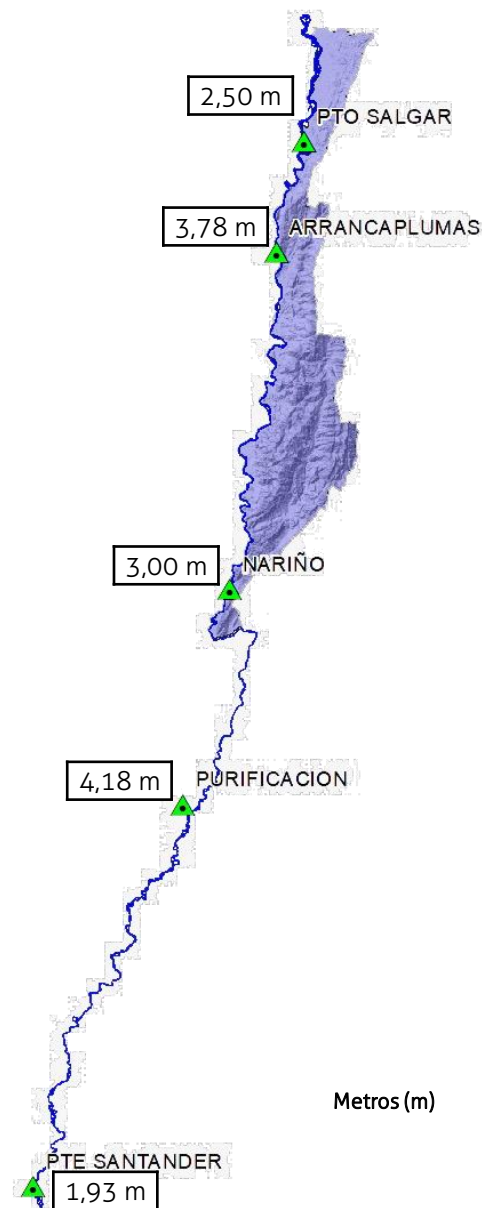
Cuenca vertiente río Magdalena

¿QUÉ PASÓ?: Los niveles del río a la altura de la estación **Nariño** ascendieron notoriamente; a la altura de la estación **Purificación** descendieron considerablemente y a la altura de las estaciones **Arrancaplumas**, **Puente Santander** y **Puerto Salgar** descendieron levemente, respecto al día de ayer.

ESTACIÓN	MUNICIPIO	NIVEL (m)*	NIVEL DE ADVERTENCIA (m)*	CONDICIONES
Puente Santander	Neiva – Huila	1,93	5,00	●
Purificación	Purificación – Tolima	4,18	7,20	●
Nariño	Nariño – Cundinamarca	3,00	7,00	●
Arrancaplumas	Guaduas – Cundinamarca	3,78	8,00	●
Puerto Salgar	Puerto Salgar – Cundinamarca	2,50	5,00	●

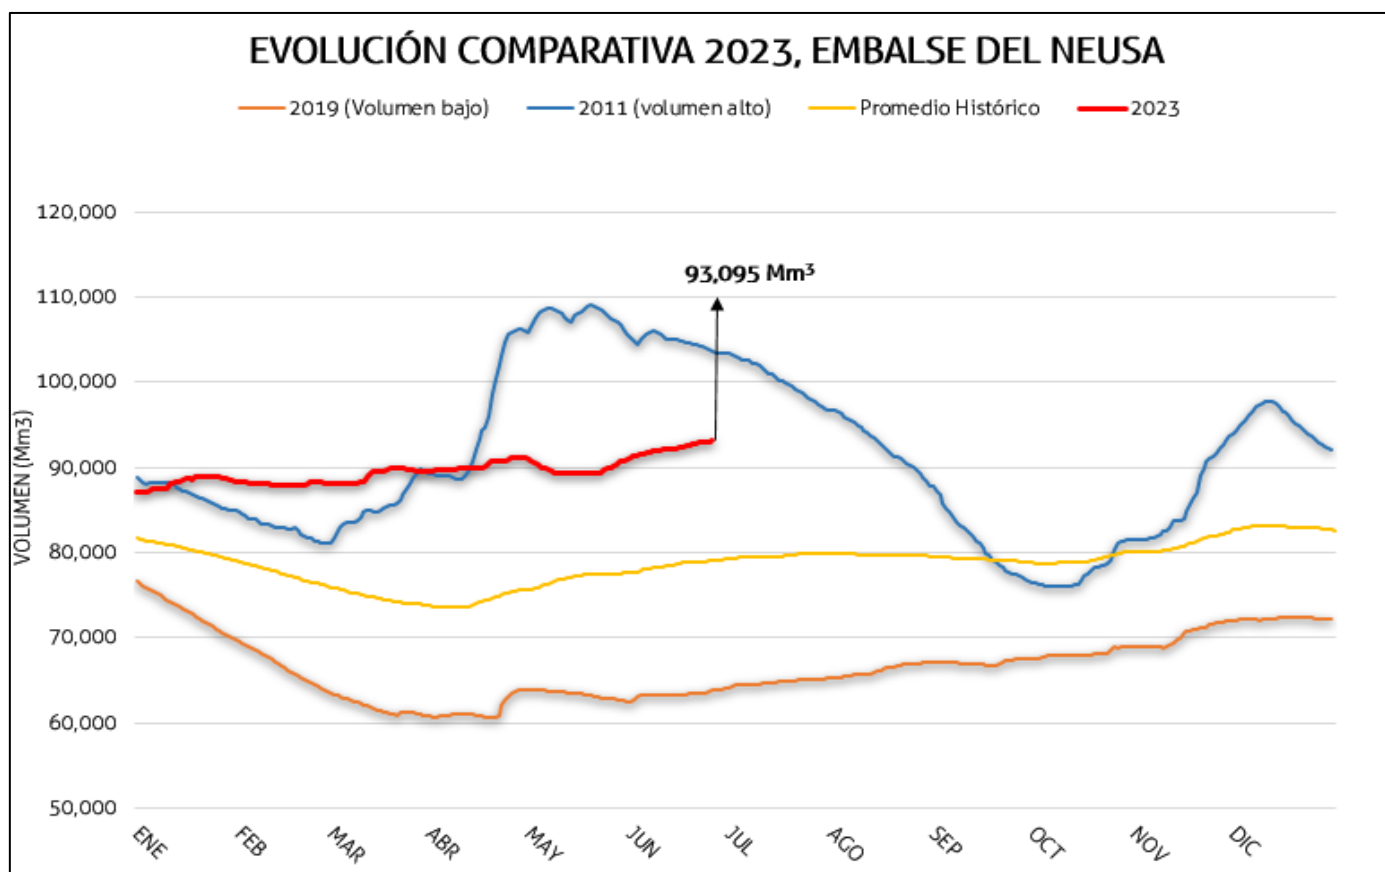
Embalse del Neusa

En el embalse del Neusa se registró un volumen **ASCENDENTE**, respecto al día de ayer, sin embargo, se recomienda a la población en general hacer uso racional y responsable de los recursos hídricos. En este momento el embalse mantiene un volumen moderadamente alto, en comparación con el promedio histórico.

EMBALSE	CAPACIDAD ÚTIL (Mm ³)*	VOLUMEN A LA FECHA (Mm ³)*	ESTADO (%)	DESCARGA (m ³ /s)**	CAPACIDAD DE REGULACIÓN (Mm ³)*	TENDENCIA
Neusa	117,0	93,095	79,57%	0,60	23,90	ASCENDENTE
Sisga	90,1	89,677	99,51%	8,50	0,44	DESCENDENTE
Tominé	689,5	401,834	58,28%	0,00	287,69	ASCENDENTE
TOTAL AGREGADO NORTE	896,6	584,606	65,20%	9,10	312,04	ASCENDENTE

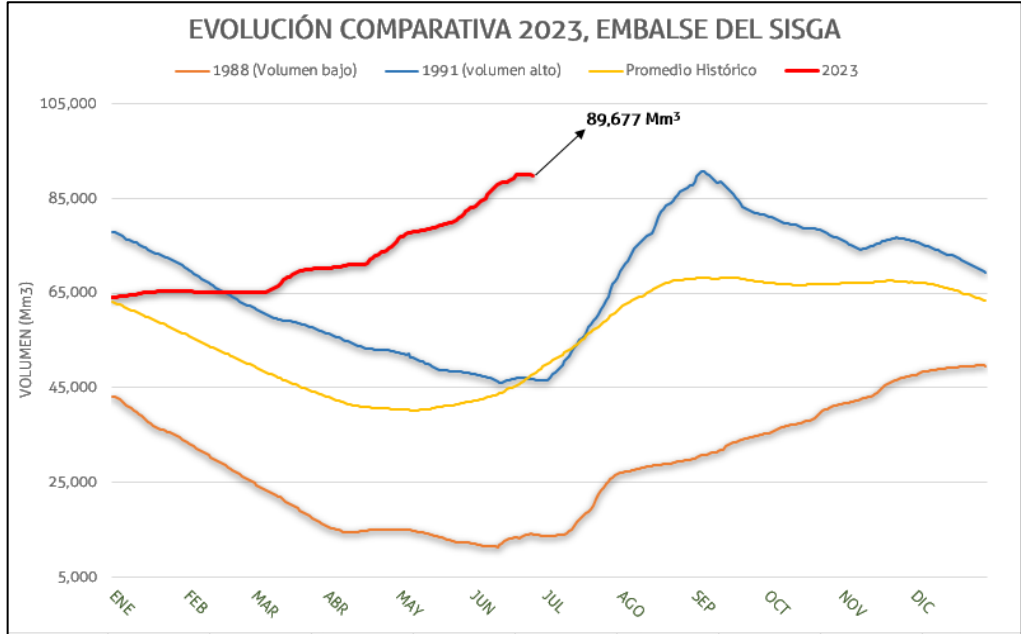
Embalse del Sisga

Se observó que en el sistema Agregado Norte el volumen de agua, en el embalse del Sisga, registró un nivel **DESCENDENTE** con relación al día de ayer, permaneciendo considerablemente sobre el promedio histórico, situación que no genera alerta alguna.

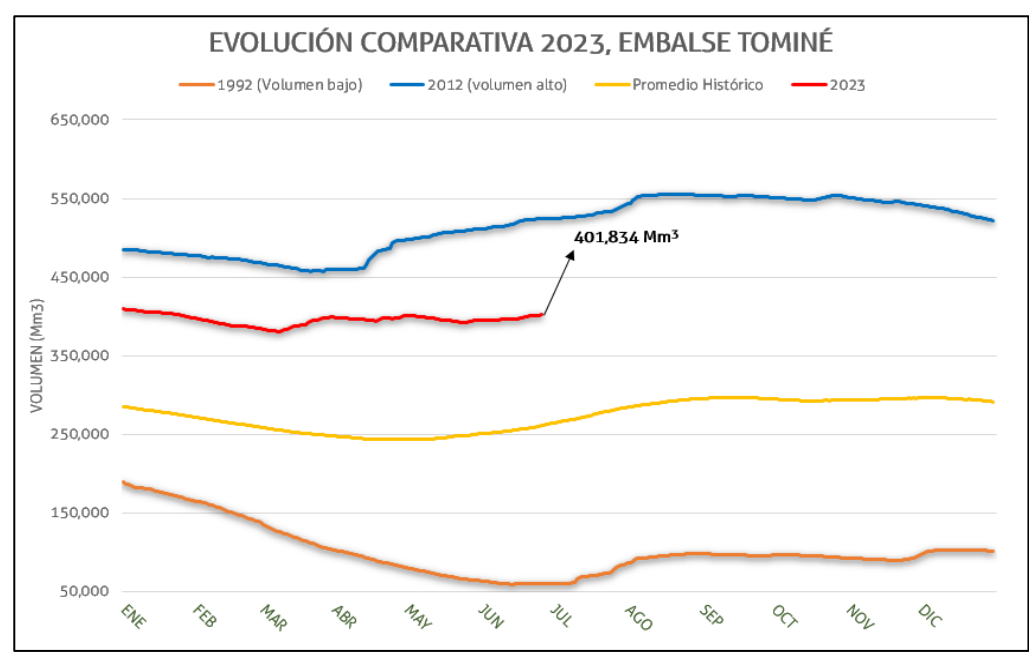
Embalse de Tominé

Se observó que en el sistema Agregado Norte el volumen de agua, en el embalse de Tominé, registró un nivel **ASCENDENTE** con relación al día de ayer, y continúa considerablemente por arriba del promedio histórico, esta situación no genera alerta alguna.

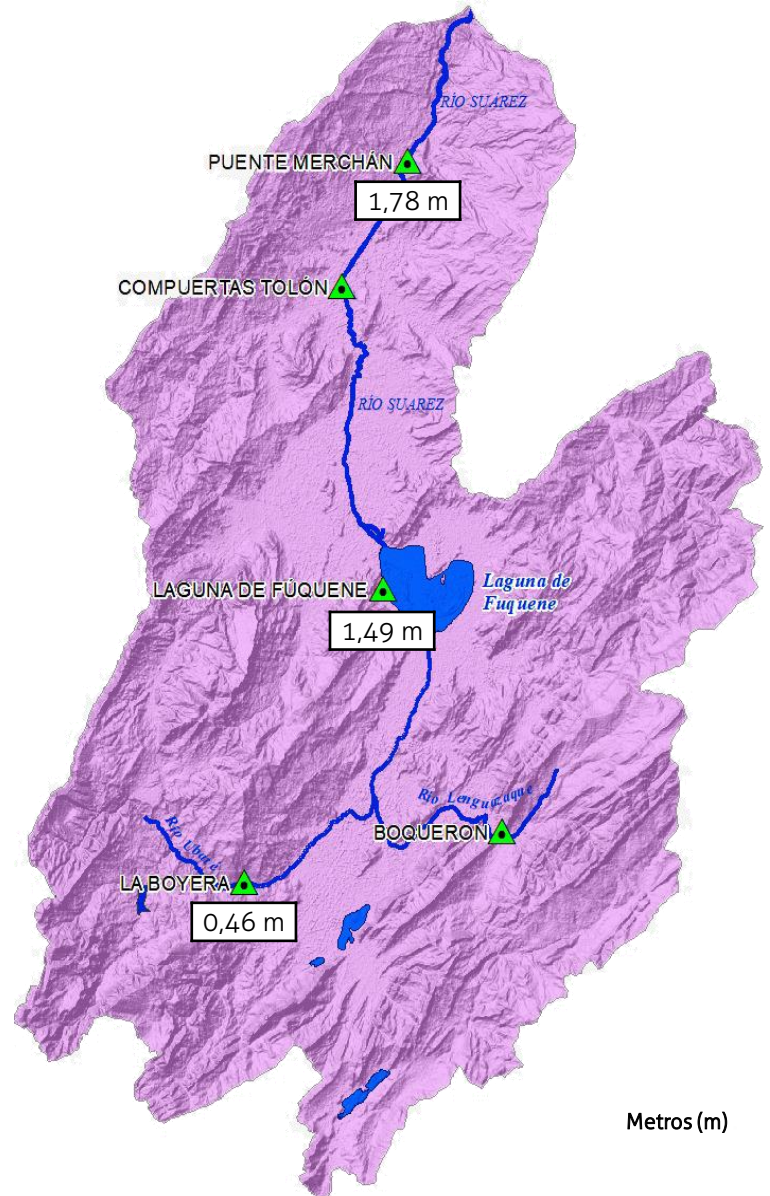
Niveles Complejo Lagunar

¿QUÉ PASÓ?: Los niveles en el municipio de **Saboyá**, río Suárez, ascendieron levemente y en el municipio de **Ubaté**, río Ubaté, permanecieron estables, respecto al día de ayer.

En el sistema **Lagunar de Fúquene** se presentó una tendencia **ESTABLE**.

ESTACIÓN	NIVEL (m)*	CAUDAL (m ³ /s)**	NIVEL DE ADVERTENCIA (m)
La Boyera (río Ubaté - Ubaté)	0,46	0,61	2,00
Puente Merchán (río Suárez - Saboyá)	1,78	2,85	3,50
ESTACIÓN	NIVEL (m)*	COTA (m s.n.m.)***	
Laguna de Fúquene	1,49	2539,21

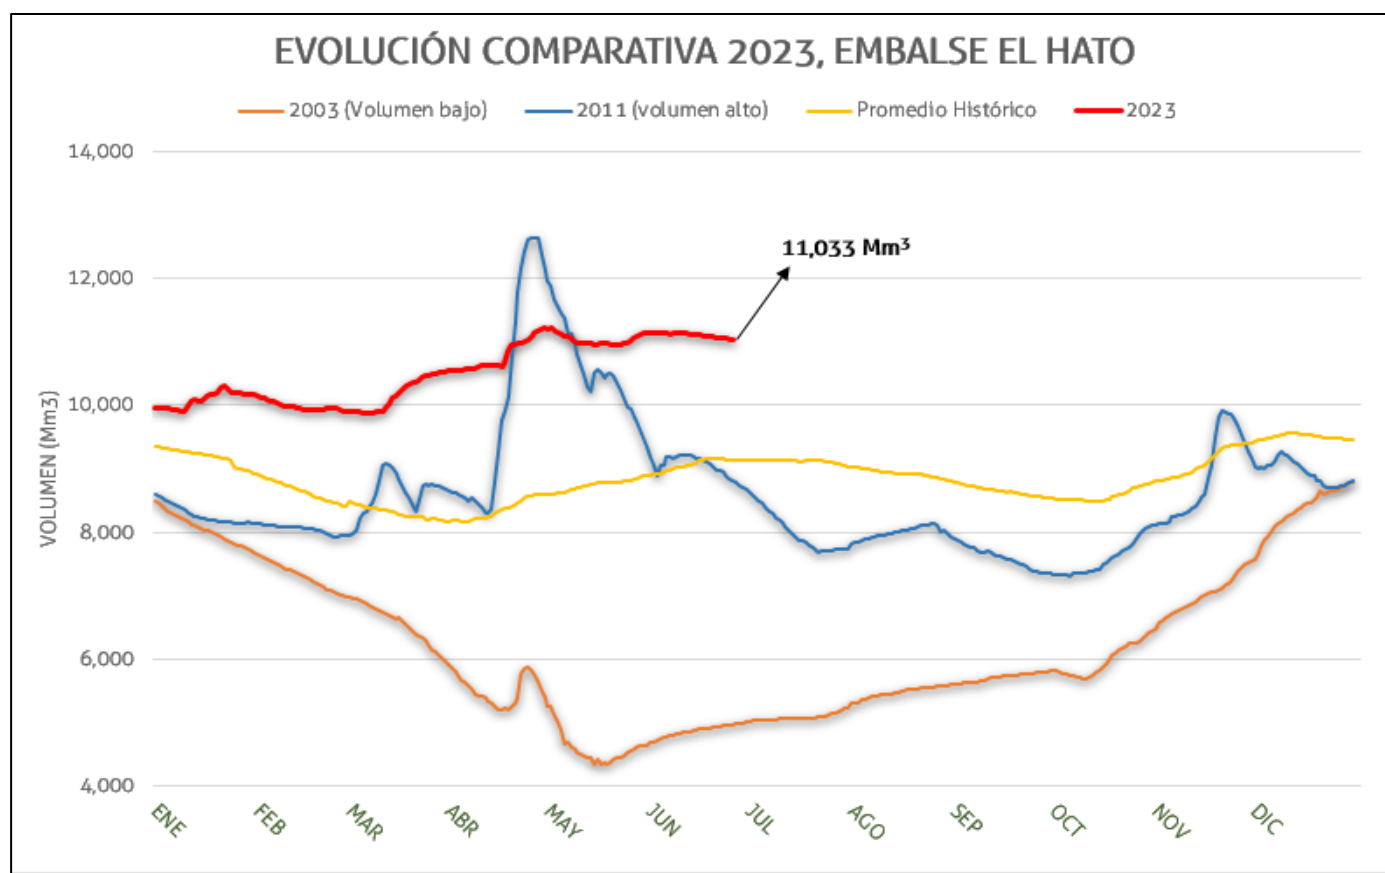
Embalse El Hato

En el sistema de **Fúquene** y río **Suárez** el volumen de agua, en el embalse **El Hato**, registró un nivel **DESCENDENTE** con relación al día de ayer de 11,033 millones de metros cúbicos (Mm³), se mantiene en el 87% de su capacidad total y se encuentra notoriamente por encima del promedio (9,140 Mm³).

EMBALSE	CAPACIDAD ÚTIL (Mm ³)*	VOLUMEN A LA FECHA (Mm ³)*	ESTADO (%)	DESCARGA (m ³ /s)**	CAPACIDAD DE REGULACIÓN (Mm ³)*	TENDENCIA
El Hato	12,7	11,033	86,88%	0,50	1,67	DESCENDENTE
