BOLETÍN HIDROLÓGICO JURISDICCIÓN - CAR

DIRECCIÓN DE RECURSOS NATURALES

25 Marzo 2024

No. 085

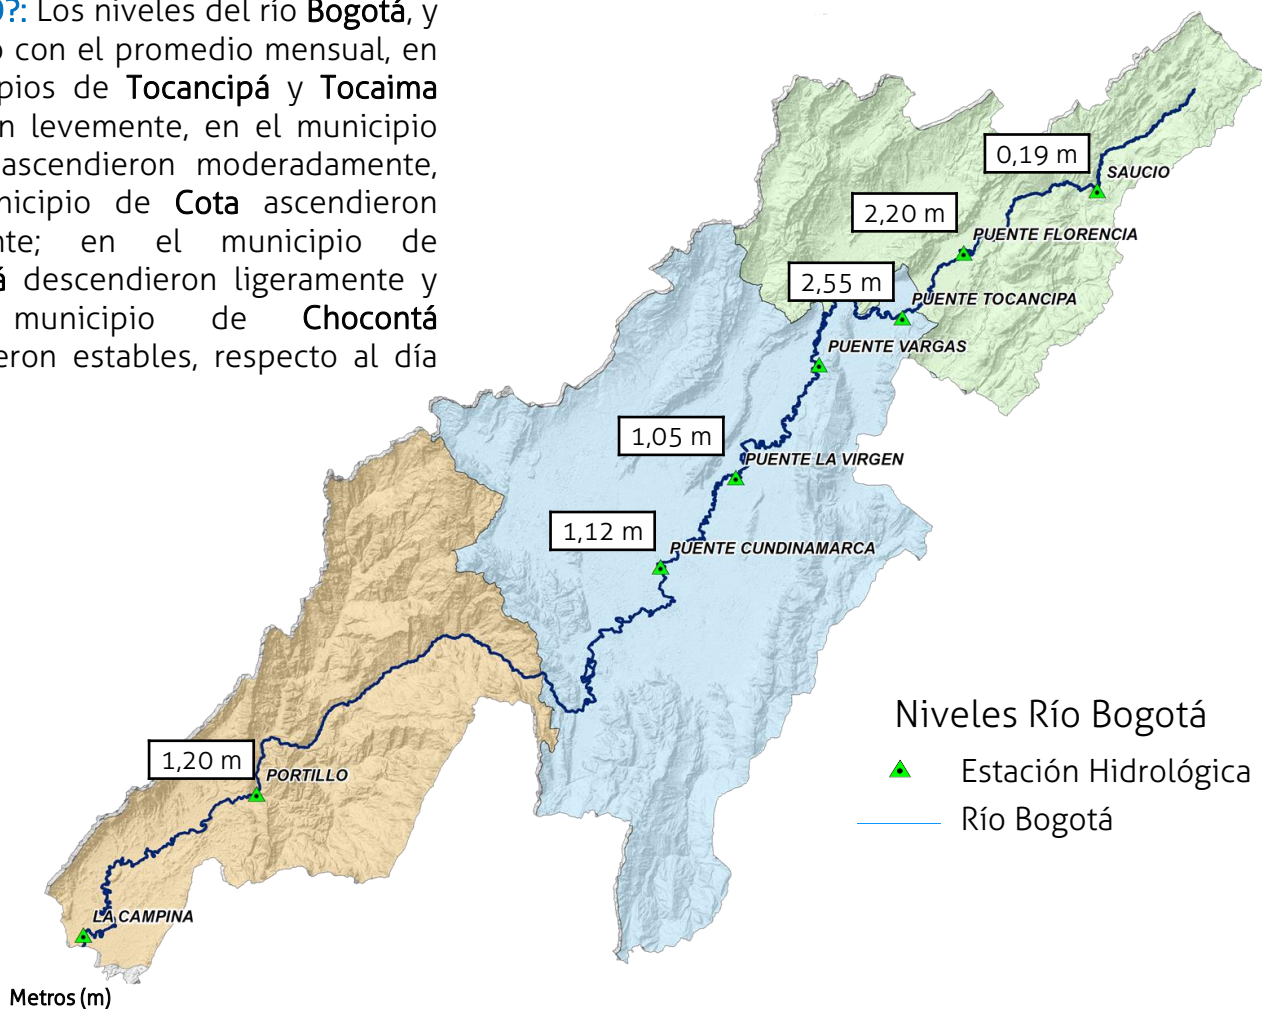
Niveles Río Bogotá

¿QUÉ PASÓ?: Los niveles del río Bogotá, y de acuerdo con el promedio mensual, en los municipios de **Tocancipá** y **Tocaima** ascendieron levemente, en el municipio de **Funza** ascendieron moderadamente, en el municipio de **Cota** ascendieron notoriamente; en el municipio de **Gachancipá** descendieron ligeramente y en el municipio de **Chocontá** permanecieron estables, respecto al día de ayer.

ESTACIÓN	MUNICIPIO	NIVEL ACTUAL (m)*	CAUDAL (m ³ /s)**	NIVEL PROMEDIO (m)*	CONDICIONES
Saucó	Chocontá	0,19	0,24	0,45	●
***Puente Florencia	Gachancipá	2,20	10,80	2,32	●
***Puente Tocancipá	Tocancipá	2,55	10,08	2,56	●
Puente La Virgen	Cota	1,05	****	2,36	●
Puente Cundinamarca	Funza	1,12	16,36	1,76	●
Portillo	Tocaima	1,20	20,67	1,42	●

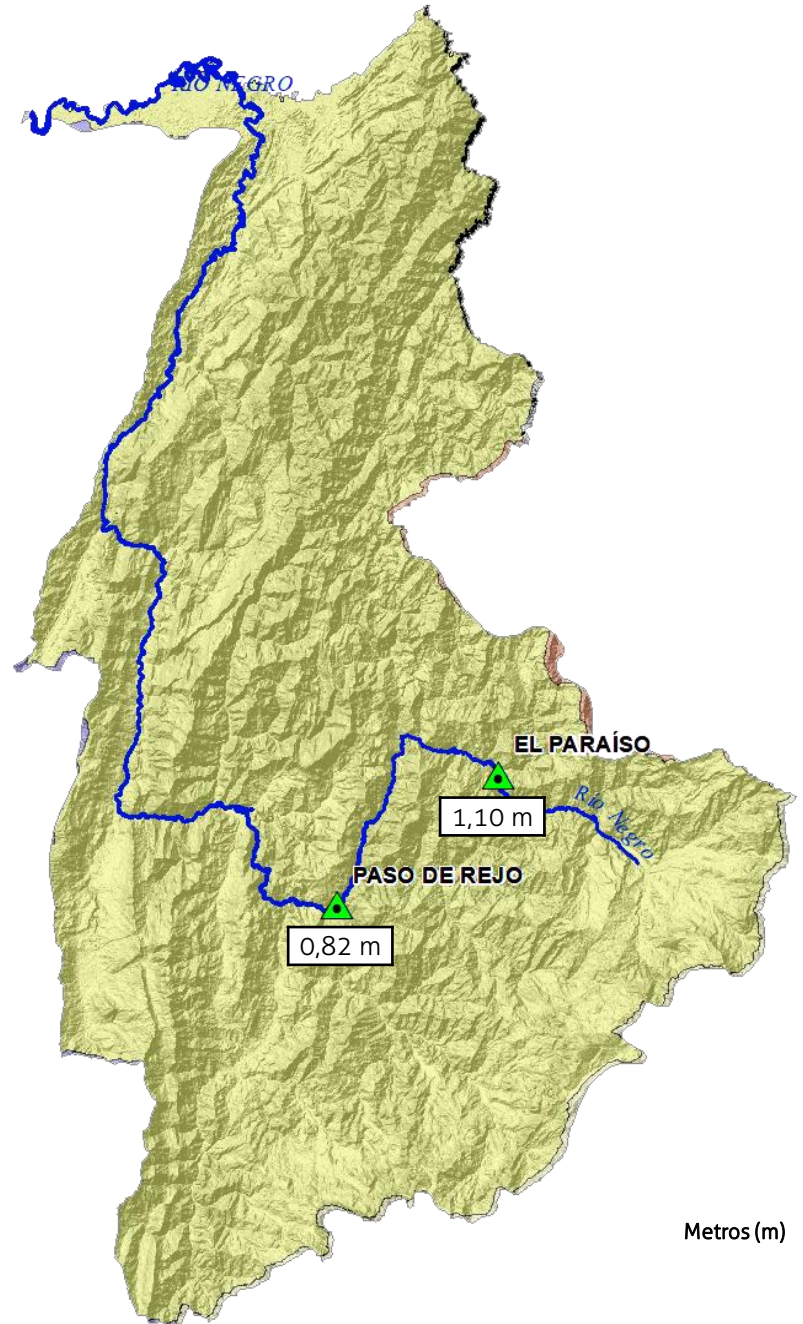
Niveles Río Negro

¿QUÉ PASÓ?: Los niveles del río en el municipio de **Nimaima** descendieron levemente y en el municipio de **Pacho** permanecieron estables, respecto al día de ayer.

ESTACIÓN	MUNICIPIO	NIVEL ACTUAL (m)*	CAUDAL (m ³ /s)**	NIVEL PROMEDIO (m)*	CONDICIONES
El Paraíso	Pacho	1,10	//	0,90

Paso de Rejo	Nimaima	0,82	6,85	1,56

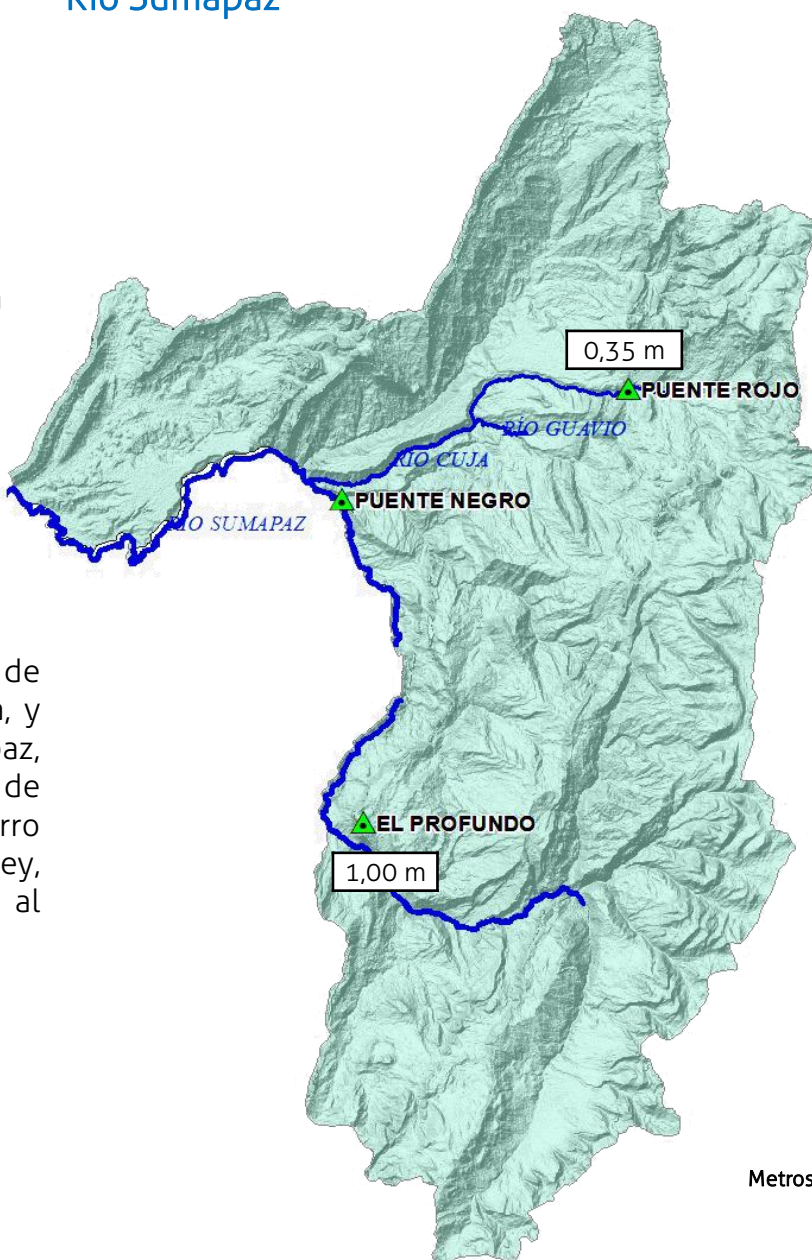
Niveles río Sumapaz

¿QUÉ PASÓ?: Los niveles a la altura de las estaciones **Puente Rojo**, río Cuja, y **El Profundo** – IDEAM, río Sumapaz, ascendieron levemente y a la altura de las estaciones **Providencia**, río Barro Blanco, y **Puente Cucharó**, río Pagüey, permanecieron estables, respecto al día de ayer.

ESTACIÓN	MUNICIPIO	NIVEL (m)*	CAUDAL (m ³ /s)**	NIVEL PROMEDIO (m)*	CONDICIONES
Puente Rojo - (río Cuja)	Pasca	0,35	0,20	0,62	●
El Profundo - IDEAM (río Sumapaz)	Cabrera	1,00	//	1,00	●
Providencia - (río Barro Blanco)	Pasca	0,82	0,17	0,76	●
Puente Cucharó - (río Pagüey)	Nilo	0,36	0,04	0,70	●

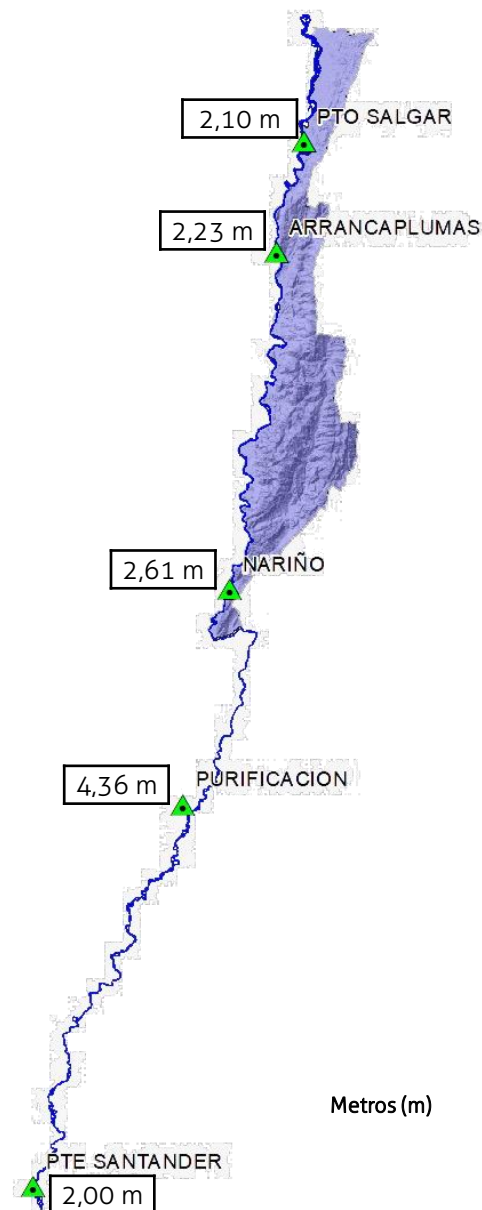
Cuenca vertiente río Magdalena

¿QUÉ PASÓ?: Los niveles del río a la altura de las estaciones **Purificación** y **Nariño** ascendieron notoriamente, a la altura de la estación **Puerto Salgar** ascendieron considerablemente y a la altura de las estaciones **Puente Santander** y **Arrancaplumas** descendieron levemente, respecto al día de ayer.

ESTACIÓN	MUNICIPIO	NIVEL (m)*	NIVEL DE ADVERTENCIA (m)*	CONDICIONES
Puerto Santander	Neiva – Huila	2,00	5,00	●
Purificación	Purificación – Tolima	4,36	7,20	●
Nariño	Nariño – Cundinamarca	2,61	7,00	●
Arrancaplumas	Guaduas – Cundinamarca	2,23	8,00	●
Puerto Salgar	Puerto Salgar – Cundinamarca	2,10	5,00	●

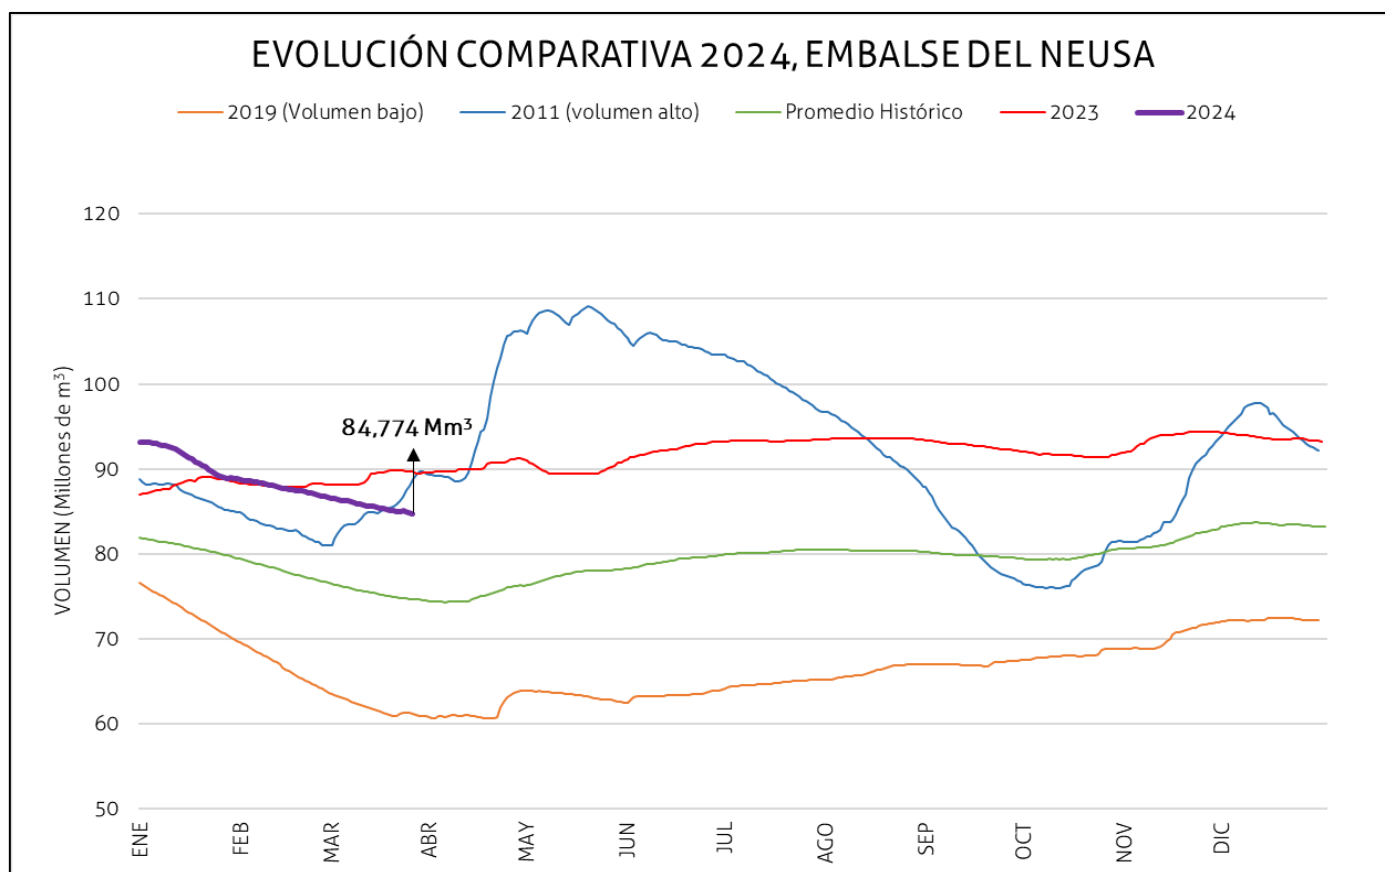
Embalse del Neusa

En el embalse del Neusa se registró un volumen **DESCENDENTE**, respecto al día de ayer, por lo tanto, se recomienda a la población en general hacer uso racional y responsable de los recursos hídricos. En este momento el embalse mantiene un volumen moderadamente alto, en comparación con el promedio histórico.

EMBALSE	CAPACIDAD ÚTIL (Mm ³)*	VOLUMEN A LA FECHA (Mm ³)*	ESTADO (%)	DESCARGA (m ³ /s)**	CAPACIDAD DE REGULACIÓN (Mm ³)*	TENDENCIA
Neusa	102,3	84,774	82,87%	1,00	17,53	DESCENDENTE
Sisga	90,1	48,777	54,12%	3,50	41,34	DESCENDENTE
Tominé	689,5	362,707	52,60%	5,50	326,82	DESCENDENTE
TOTAL AGREGADO NORTE	881,9	496,259	56,27%	10,00	385,69	DESCENDENTE

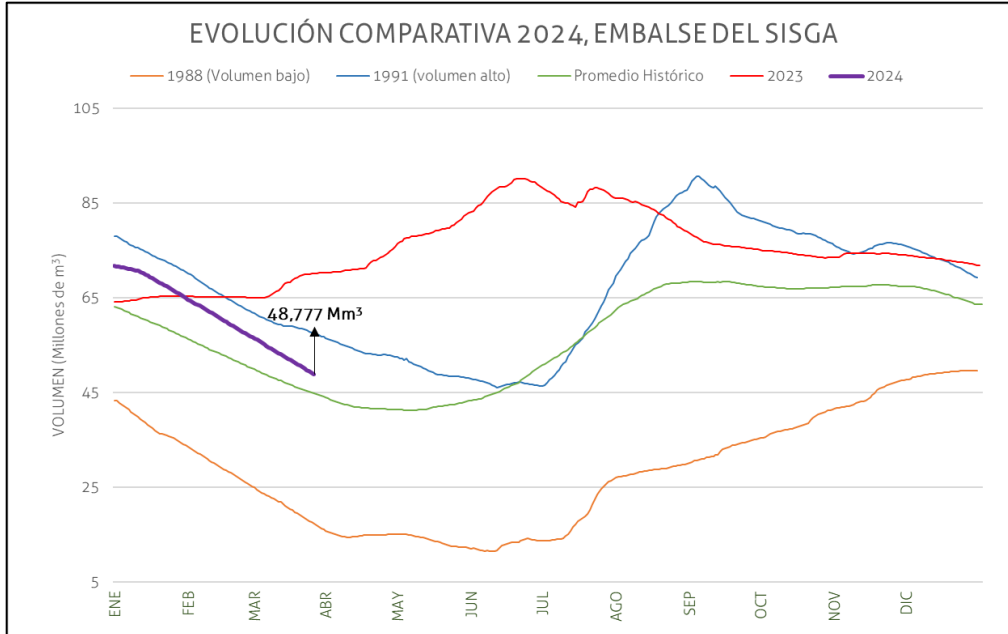
Embalse del Sisga

Se observó que en el sistema Agregado Norte el volumen de agua, en el embalse del Sisga, registró un nivel **DESCENDENTE** con relación al día de ayer, permaneciendo ligeramente sobre el promedio histórico, situación que no genera alerta alguna.

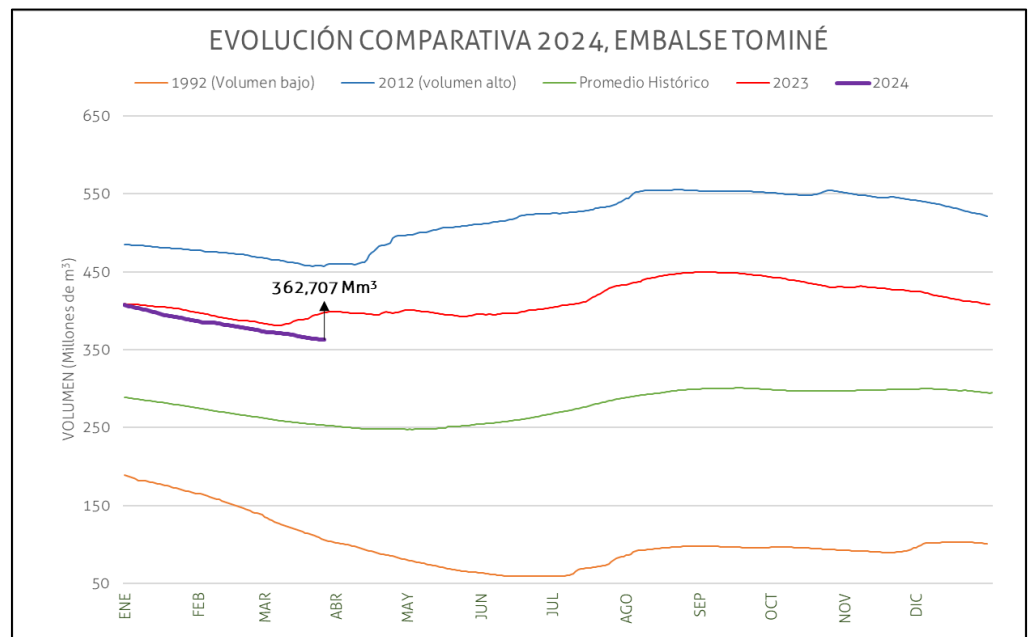
Embalse de Tominé

Se observó que en el sistema Agregado Norte el volumen de agua, en el embalse de Tominé, registró un nivel **DESCENDENTE** con relación al día de ayer, y continúa considerablemente por arriba del promedio histórico, esta situación no genera alerta alguna.

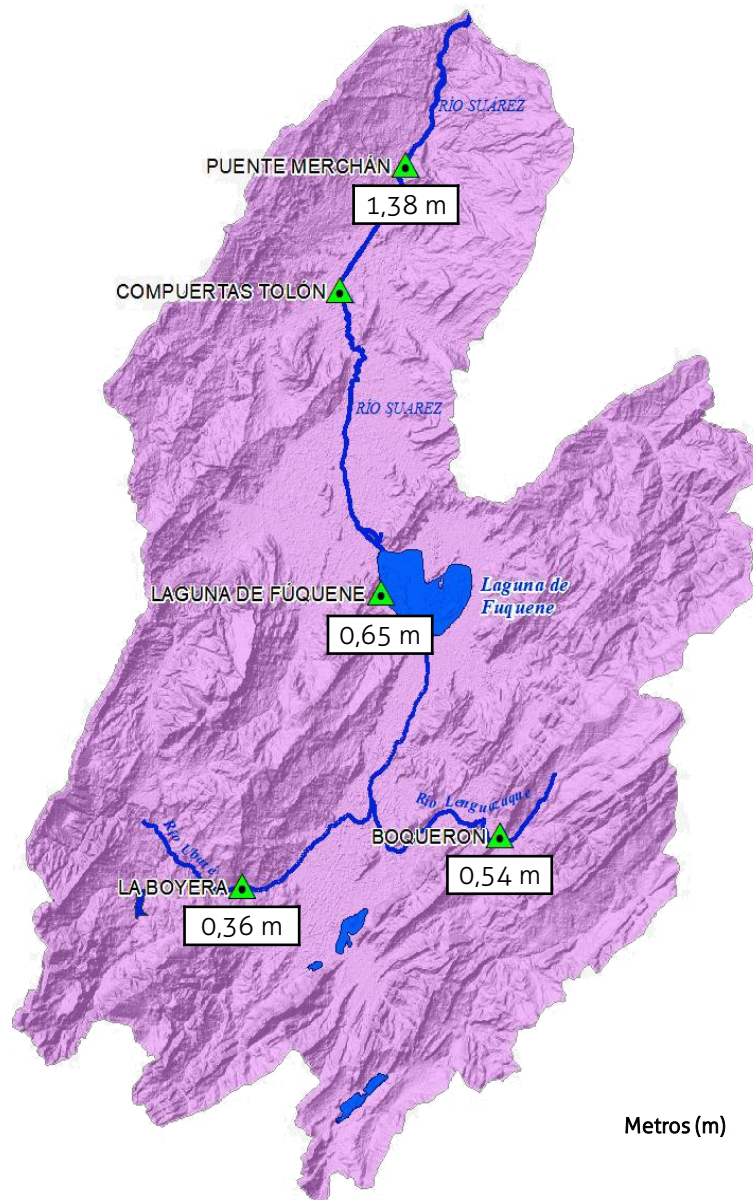
Niveles Complejo Lagunar

¿QUÉ PASÓ?: Los niveles en el municipio de **Saboyá**, río Suárez, ascendieron levemente y en los municipios de **Ubaté**, río Ubaté, y **Lenguazaque**, río Lenguazaque, permanecieron estables, respecto al día de ayer.

En el sistema **Lagunar de Fúquene** se presentó tendencia **DESCENDENTE**.

ESTACIÓN	NIVEL (m)*	CAUDAL (m ³ /s)**	NIVEL DE ADVERTENCIA (m)
La Boyera (río Ubaté - Ubaté)	0,36	0,39	2,00
Boquerón (río Lenguazaque - Lenguazaque)	0,54	0,77	2,50
Puente Merchán (río Suárez - Saboyá)	1,38	1,22	3,50
ESTACIÓN	NIVEL (m)*	COTA (m s.n.m.)***	
Laguna de Fúquene	0,65	2538,37

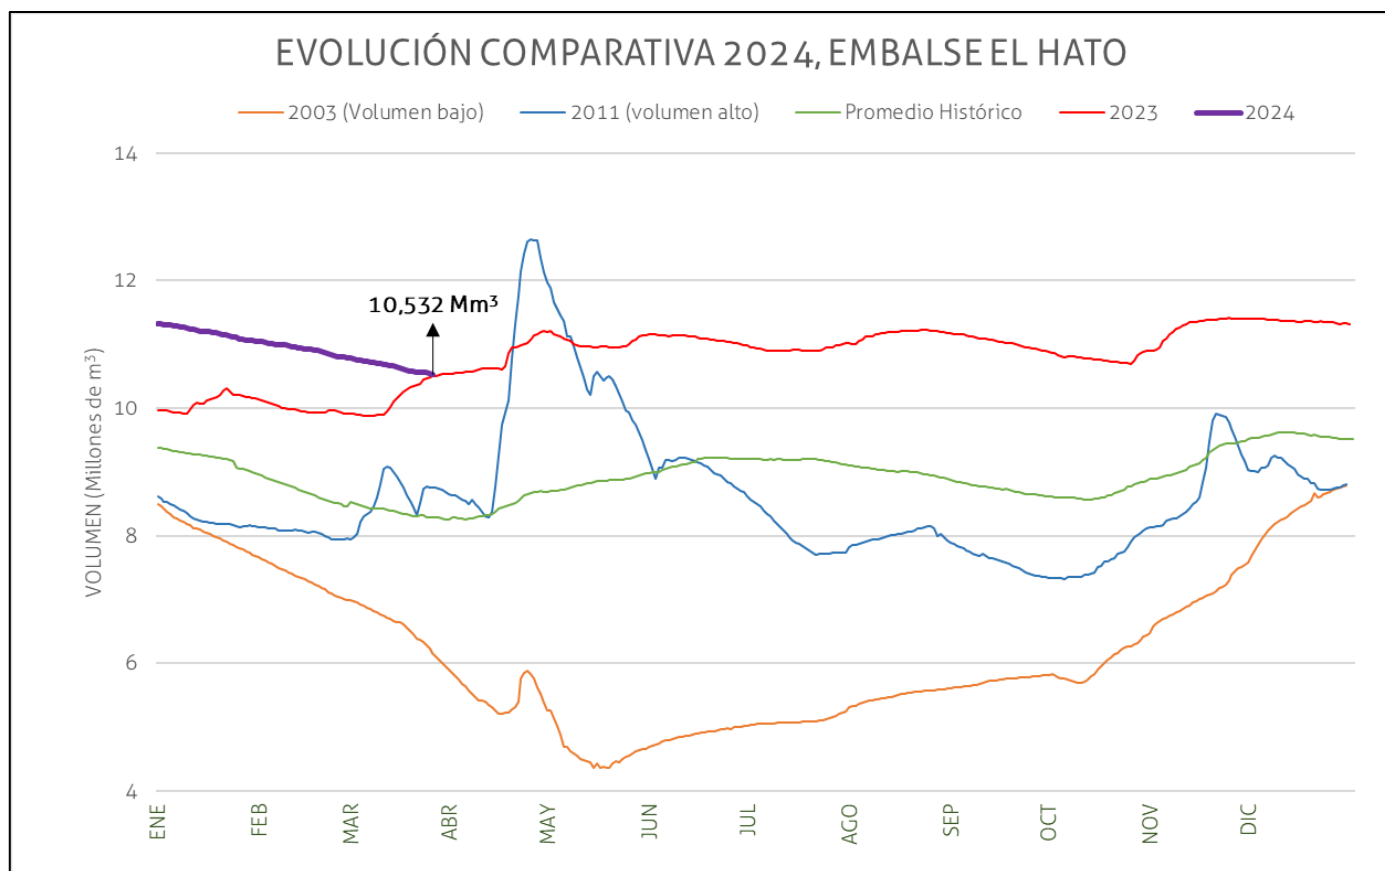
Embalse El Hato

En el sistema de **Fúquene** y río **Suárez** el volumen de agua, en el embalse **El Hato**, registró un nivel **DESCENDENTE** con relación al día de ayer de 10,532 millones de metros cúbicos (Mm³), se mantiene en el 83% de su capacidad total y se encuentra notoriamente por encima del promedio (8,295 Mm³).

EMBALSE	CAPACIDAD ÚTIL (Mm ³)*	VOLUMEN A LA FECHA (Mm ³)*	ESTADO (%)	DESCARGA (m ³ /s)**	CAPACIDAD DE REGULACIÓN (Mm ³)*	TENDENCIA
El Hato	12,7	10,532	82,93%	0,20	2,17	DESCENDENTE
