BOLETÍN HIDROLÓGICO

JURISDICCIÓN - CAR

10 Enero 2024
12:00 p.m.

No. 010

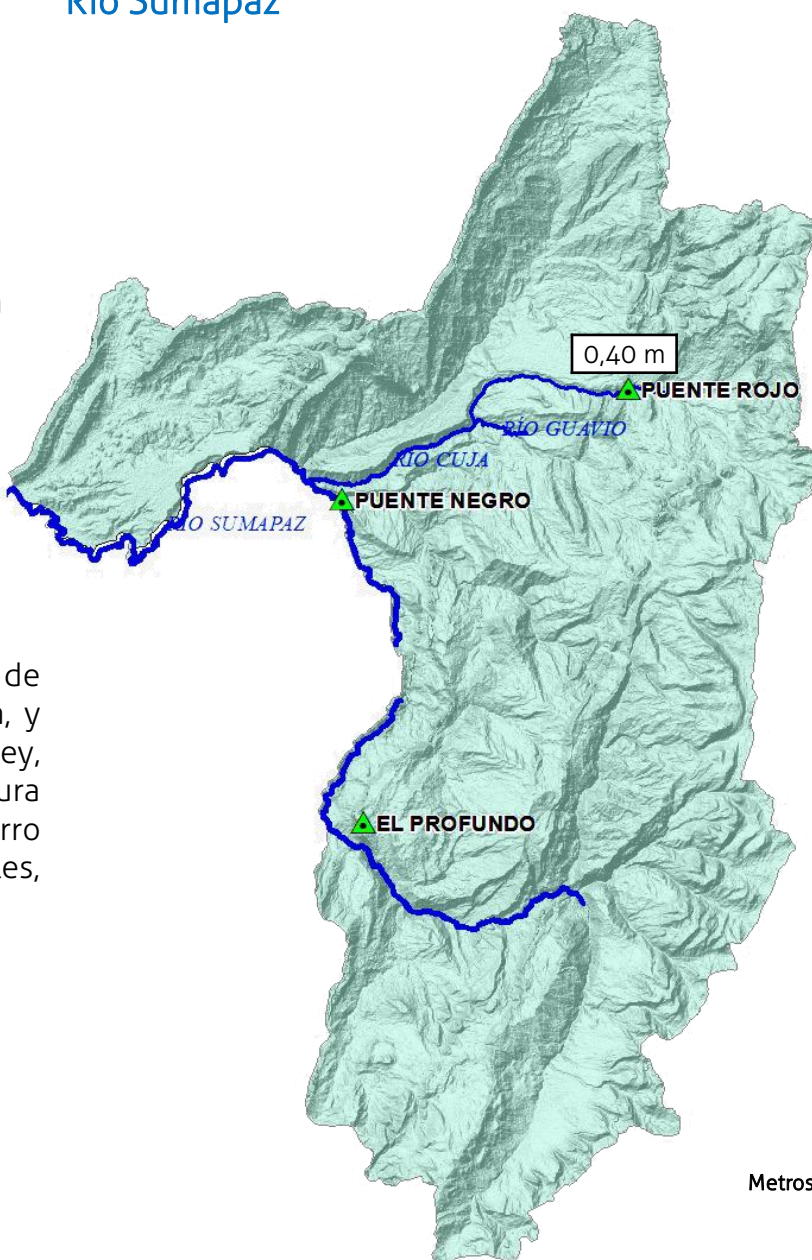
Niveles río Sumapaz

¿QUÉ PASÓ?: Los niveles a la altura de las estaciones **Puente Rojo**, río Cuja, y **Puente Cucharo**, río Pagüey, descendieron levemente y a la altura de la estación **Providencia**, río Barro Blanco, permanecieron estables, respecto al día de ayer.

ESTACIÓN	MUNICIPIO	NIVEL (m)*	CAUDAL (m ³ /s)**	NIVEL PROMEDIO (m)*	CONDICIONES
Puente Rojo - (río Cuja)	Pasca	0,40	0,32	0,56	●
Providencia - (río Barro Blanco)	Pasca	0,85	0,27	0,75	●
Puente Cucharo - (río Pagüey)	Nilo	0,45	0,10	0,63	●

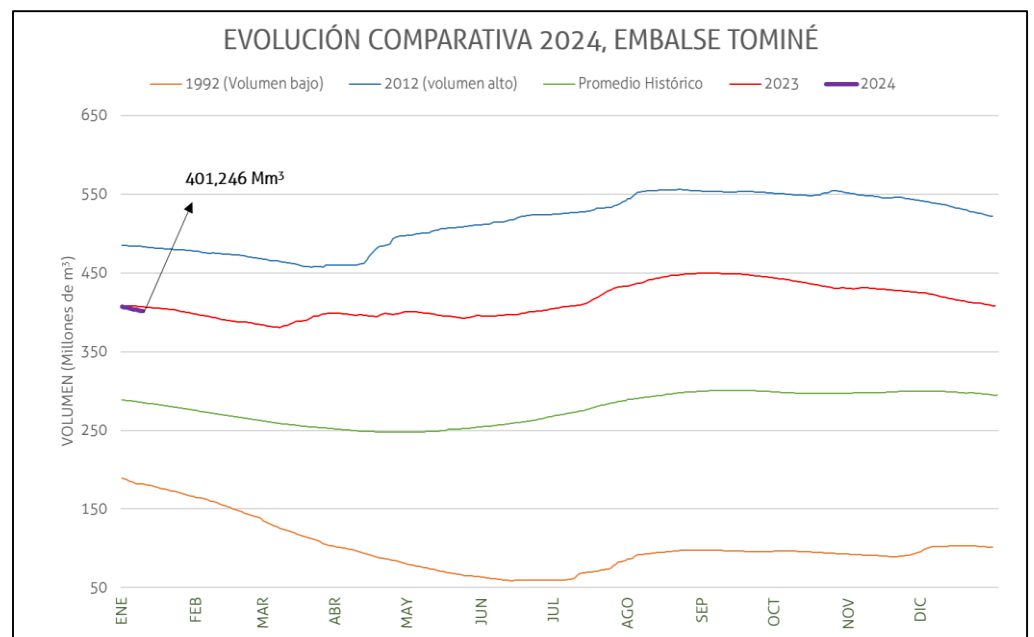
Embalse de Tominé

Se observó que en el sistema Agregado Norte el volumen de agua, en el embalse de Tominé, registró un nivel **DESCENDENTE** con relación al día de ayer, y continúa considerablemente por arriba del promedio histórico, esta situación no genera alerta alguna.

EMBALSE	CAPACIDAD ÚTIL (Mm ³)*	VOLUMEN A LA FECHA (Mm ³)*	ESTADO (%)	DESCARGA (m ³ /s)**	CAPACIDAD DE REGULACIÓN (Mm ³)*	TENDENCIA
Neusa	102,3	92,630	90,55%	1,00	9,67	DESCENDENTE
Sisga	90,1	70,784	78,54%	1,00	19,34	DESCENDENTE
Tominé	689,5	401,246	58,19%	8,00	288,28	DESCENDENTE
TOTAL AGREGADO NORTE	881,9	564,661	64,02%	10,00	317,29	DESCENDENTE
