BOLETÍN HIDROLÓGICO JURISDICCIÓN - CAR

DIRECCIÓN DE RECURSOS NATURALES

03 Marzo 2024

No. 063

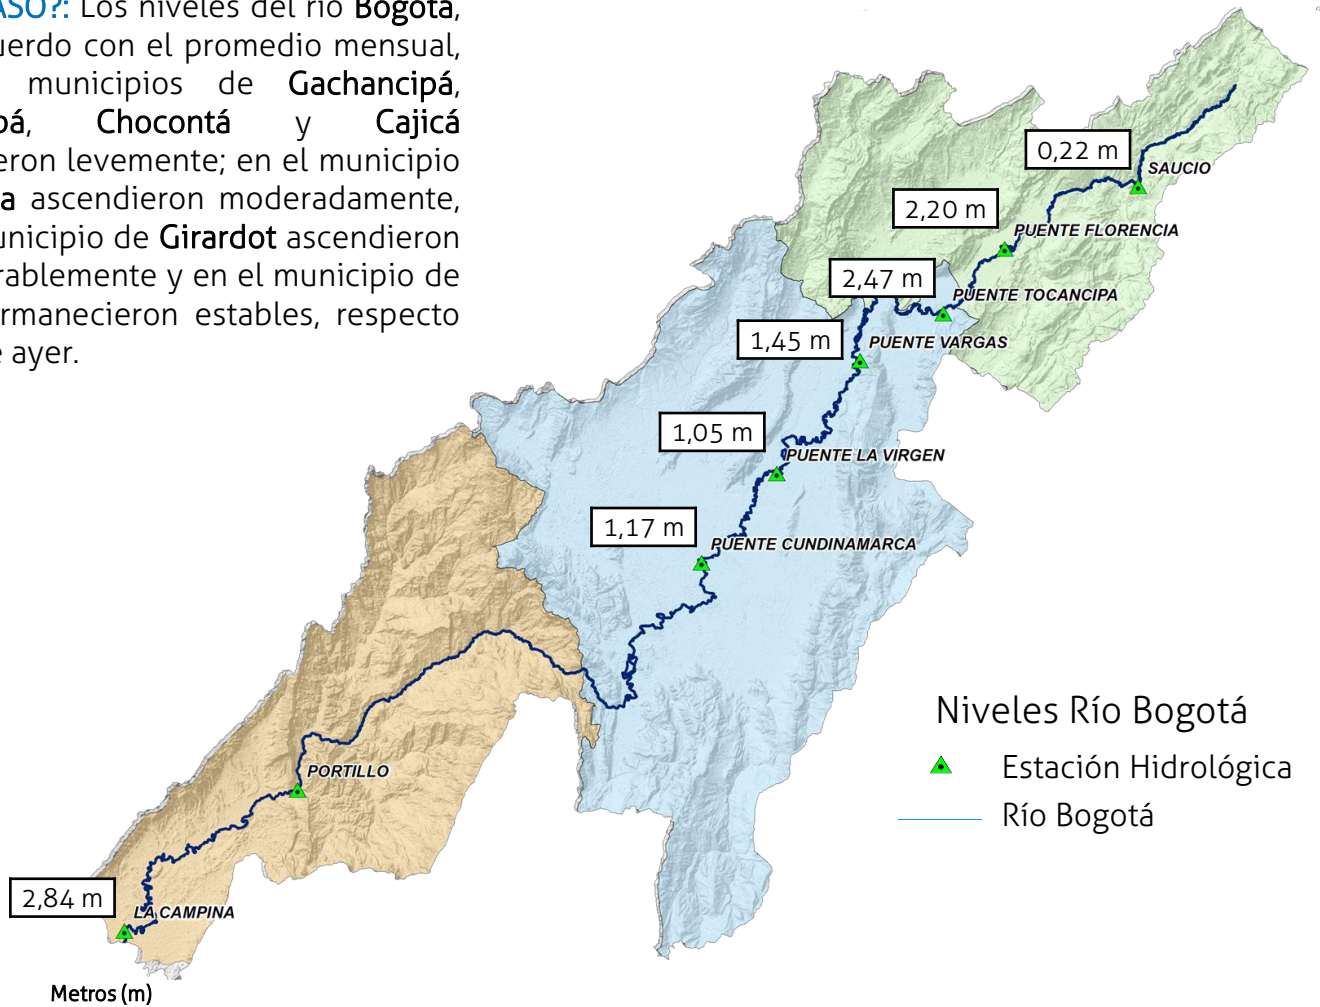
Río Bogotá

¿QUÉ PASÓ?: Los niveles del río Bogotá, y de acuerdo con el promedio mensual, en los municipios de Gachancipá, Tocancipá, Chocontá y Cajicá ascendieron levemente; en el municipio de Funza ascendieron moderadamente, en el municipio de Girardot ascendieron considerablemente y en el municipio de Cota permanecieron estables, respecto al día de ayer.

ESTACIÓN	MUNICIPIO	NIVEL ACTUAL (m)*	CAUDAL (m ³ /s)**	NIVEL PROMEDIO (m)*	CONDICIONES
Saucío	Chocontá	0,22	0,32	0,45	●
***Puente Florencia	Gachancipá	2,20	10,80	2,32	●
***Puente Tocancipá	Tocancipá	2,47	9,42	2,56	●
Puente Vargas	Cajicá	1,45	****	2,96	●
Puente La Virgen	Cota	1,05	****	2,36	●
Puente Cundinamarca	Funza	1,17	17,52	1,76	●
La Campiña	Girardot	2,84	38,03	3,06	●

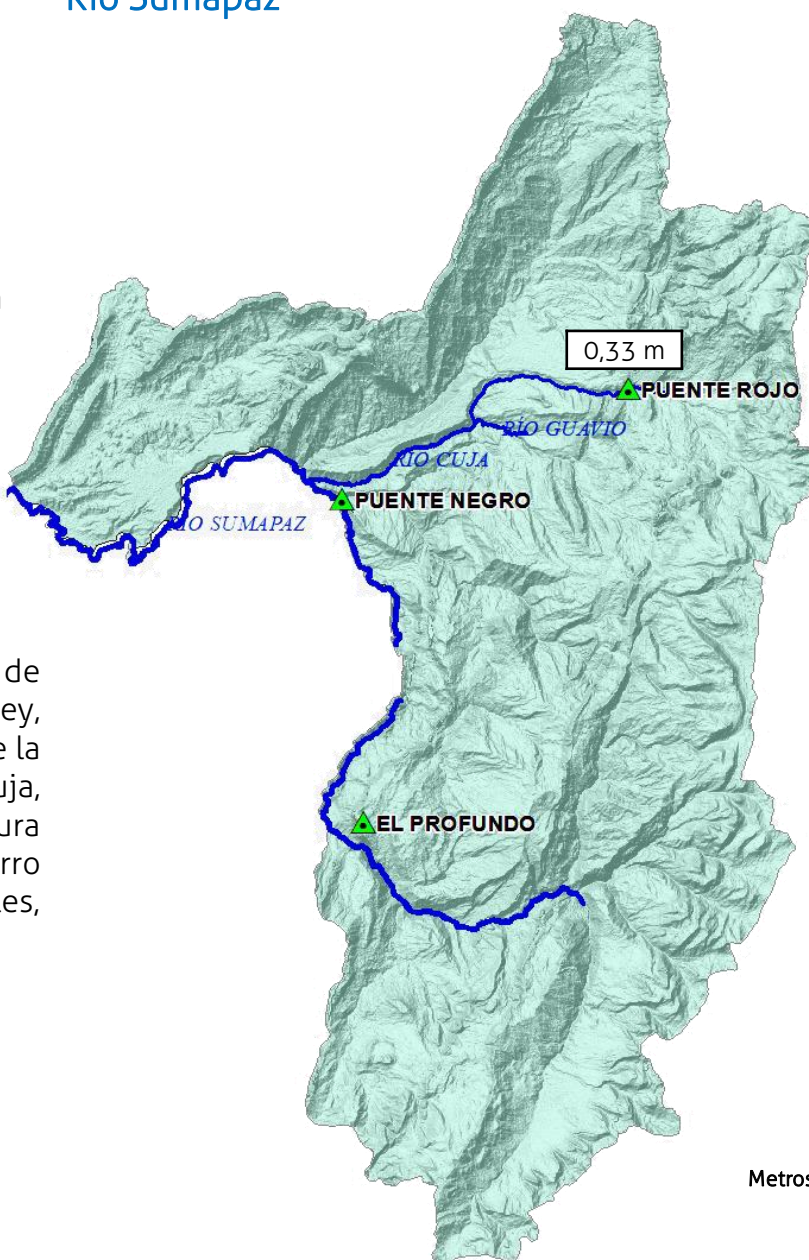
Niveles río Sumapaz

¿QUÉ PASÓ?: Los niveles a la altura de la estación **Puente Cucharo**, río Pagüey, ascendieron levemente; a la altura de la estación **Puente Rojo**, río Cuja, descendieron ligeramente y a la altura de la estación **Providencia**, río Barro Blanco, permanecieron estables, respecto al día de ayer.

ESTACIÓN	MUNICIPIO	NIVEL (m)*	CAUDAL (m ³ /s)**	NIVEL PROMEDIO (m)*	CONDICIONES
Puente Rojo - (río Cuja)	Pasca	0,33	0,22	0,62	●
Providencia - (río Barro Blanco)	Pasca	0,82	0,17	0,76	●
Puente Cucharo - (río Pagüey)	Nilo	0,42	0,08	0,70	●

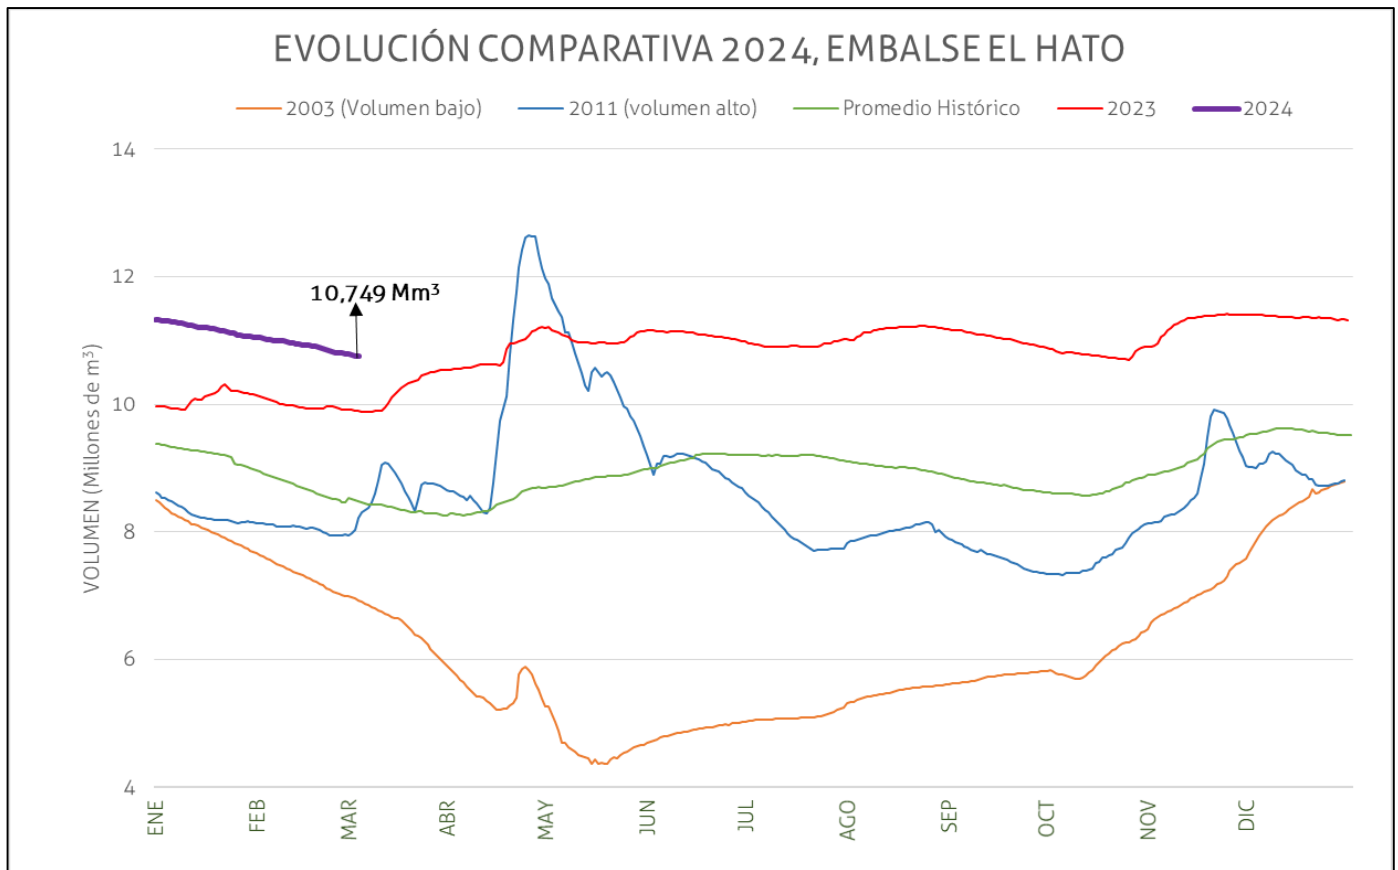
Embalse El Hato

En el sistema de **Fúquene** y río **Suárez** el volumen de agua, en el embalse **El Hato**, registró un nivel **DESCENDENTE** con relación al día de ayer de 10,749 millones de metros cúbicos (Mm³), se mantiene en el 85% de su capacidad total y se encuentra notoriamente por encima del promedio (8,484 Mm³).

EMBALSE	CAPACIDAD ÚTIL (Mm ³)*	VOLUMEN A LA FECHA (Mm ³)*	ESTADO (%)	DESCARGA (m ³ /s)**	CAPACIDAD DE REGULACIÓN (Mm ³)*	TENDENCIA
El Hato	12,7	10,749	84,64%	0,20	1,95	DESCENDENTE
