BOLETÍN HIDROLÓGICO JURISDICCIÓN - CAR

DIRECCIÓN DE RECURSOS NATURALES

02 Agosto 2023

No. 214

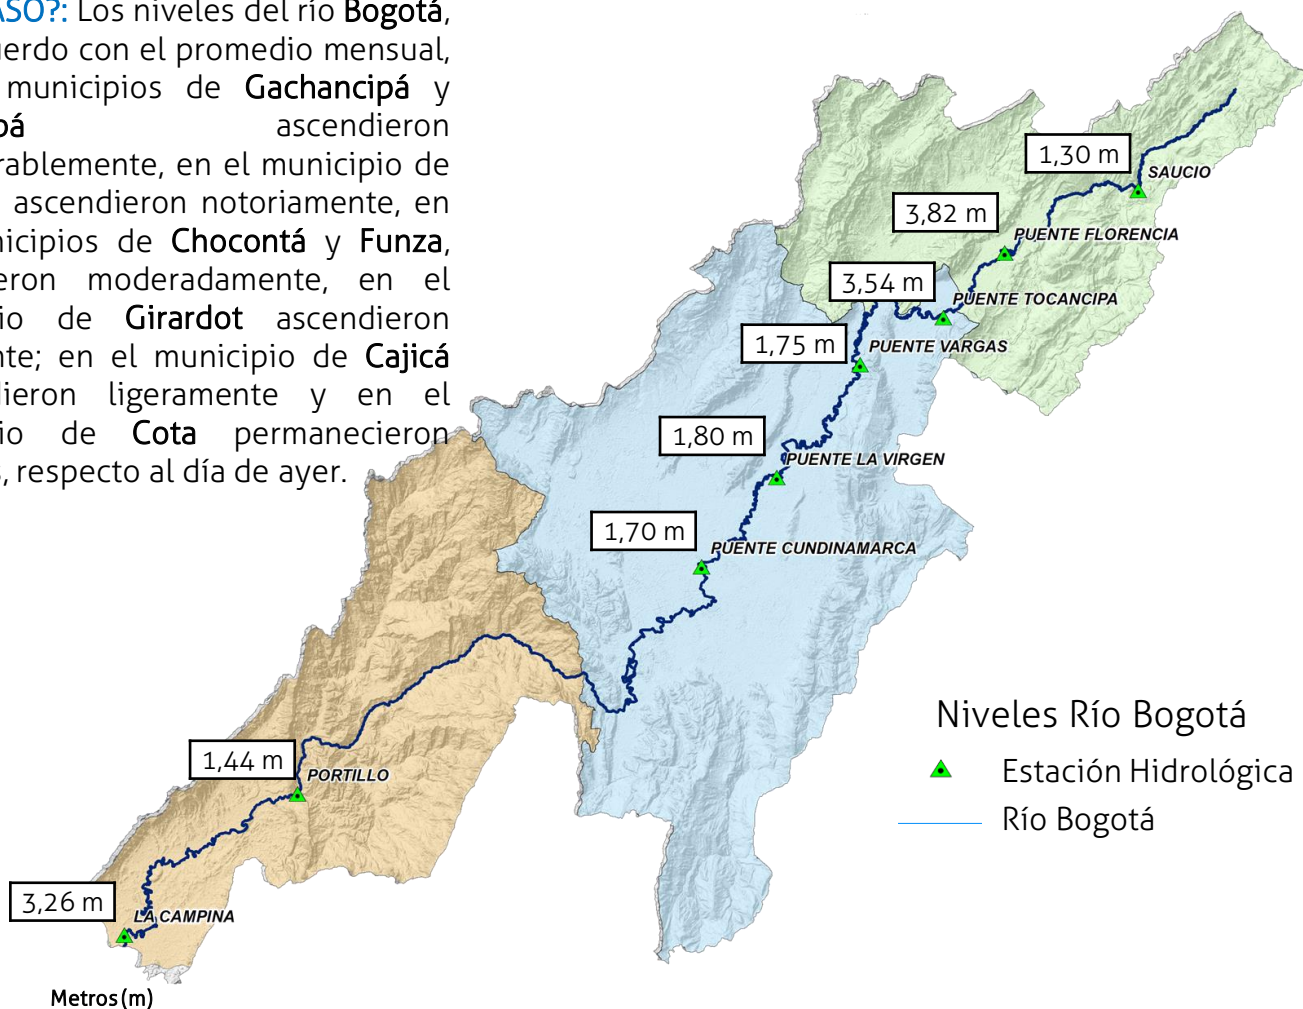
Niveles Río Bogotá

¿QUÉ PASÓ?: Los niveles del río Bogotá, y de acuerdo con el promedio mensual, en los municipios de Gachancipá y Tocancipá ascendieron considerablemente, en el municipio de Tocaima ascendieron notoriamente, en los municipios de Chocontá y Funza, ascendieron moderadamente, en el municipio de Girardot ascendieron levemente; en el municipio de Cajicá descendieron ligeramente y en el municipio de Cota permanecieron estables, respecto al día de ayer.

▲ Estación Hidrológica

— Río Bogotá

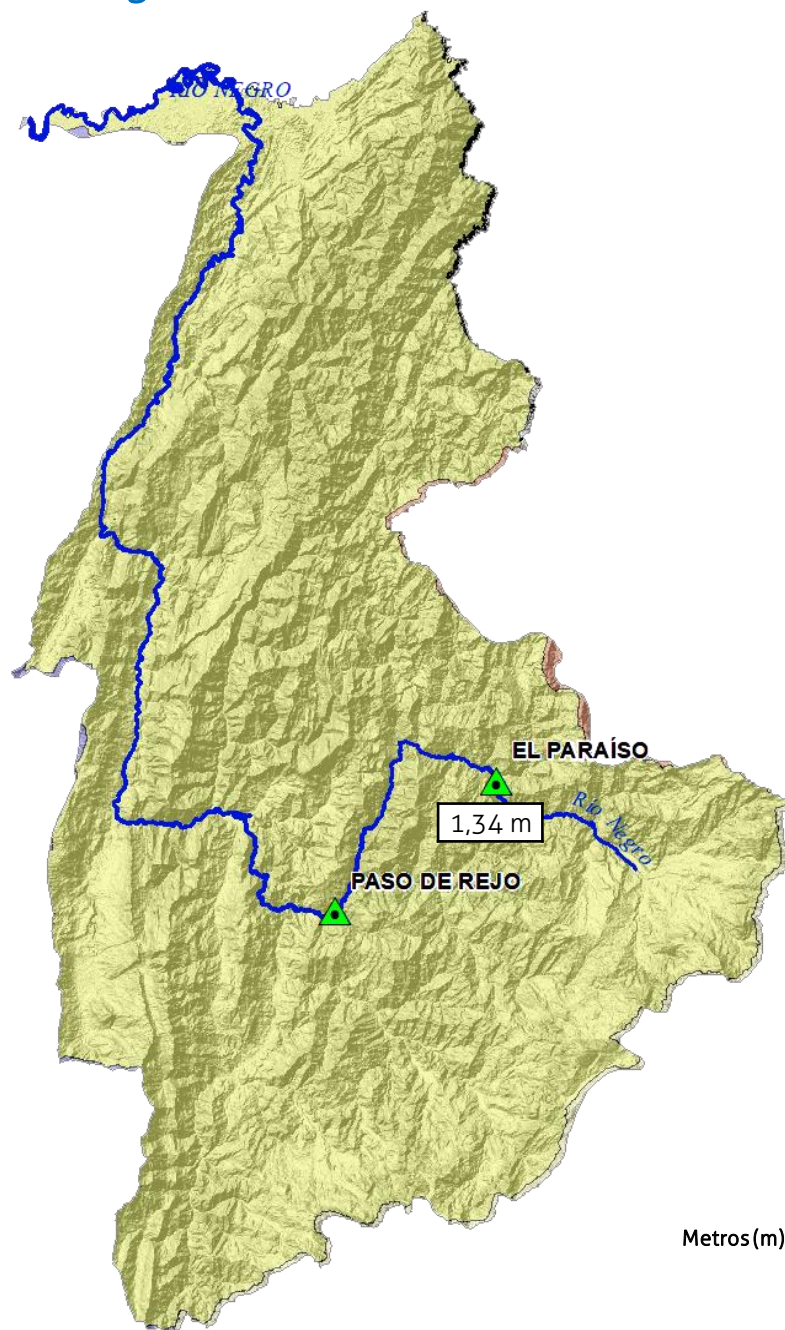
Niveles Río Negro

¿QUÉ PASÓ?: Los niveles del río en el municipio de **Pacho** permanecieron estables, respecto al día de ayer.

Estación Hidrológica

Río Negro

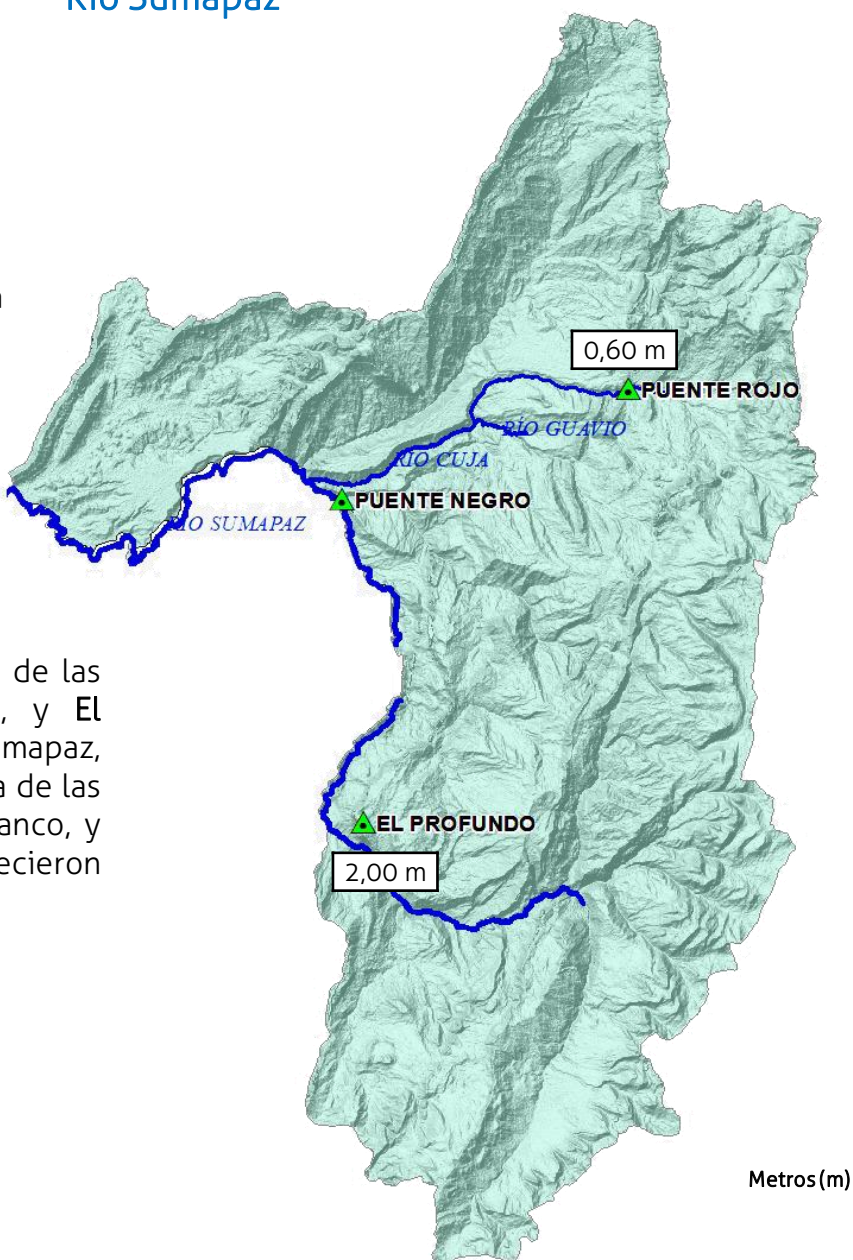
Niveles río Sumapaz

- ▲ Estación Hidrológica
- Río Sumapaz

¿QUÉ PASÓ?: Los niveles a la altura de las estaciones **Puente Rojo**, río Cuja, y **El Profundo** – IDEAM, río Sumapaz, descendieron levemente y a la altura de las estaciones **Providencia**, río Barro Blanco, y **Puente Cucharo**, río Pagüey, permanecieron estables, respecto al día de ayer.

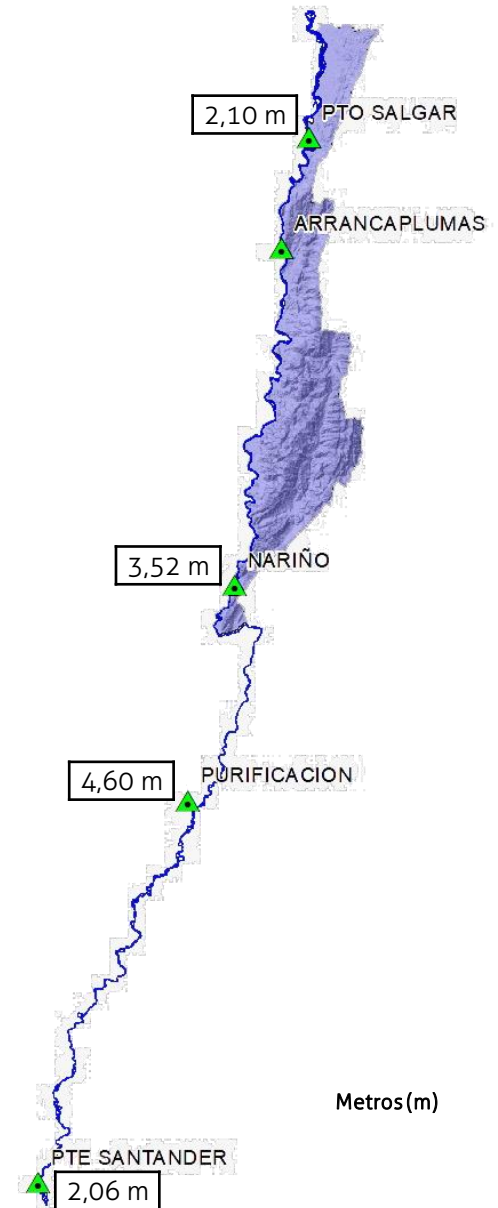
Cuenca vertiente río Magdalena

¿QUÉ PASÓ?: Los niveles del río a la altura de la estación **Nariño** ascendieron considerablemente; a la altura de la estación **Purificación** descendieron ampliamente, a la altura de la estación **Puerto Salgar** descendieron moderadamente, y a la altura de la estación **Puente Santander** permanecieron estables, respecto al día de ayer.

- ▲ Estación Hidrológica
- Río Magdalena

Teniendo en cuenta los datos reportados por las estaciones del **IDEAM** se evidencia que el comportamiento del río Magdalena ha sido el siguiente:
