BOLETÍN METEOROLÓGICO JURISDICCIÓN - CAR

DIRECCIÓN DE RECURSOS NATURALES

29 Marzo 2023
12:25 p. m.

No. 088

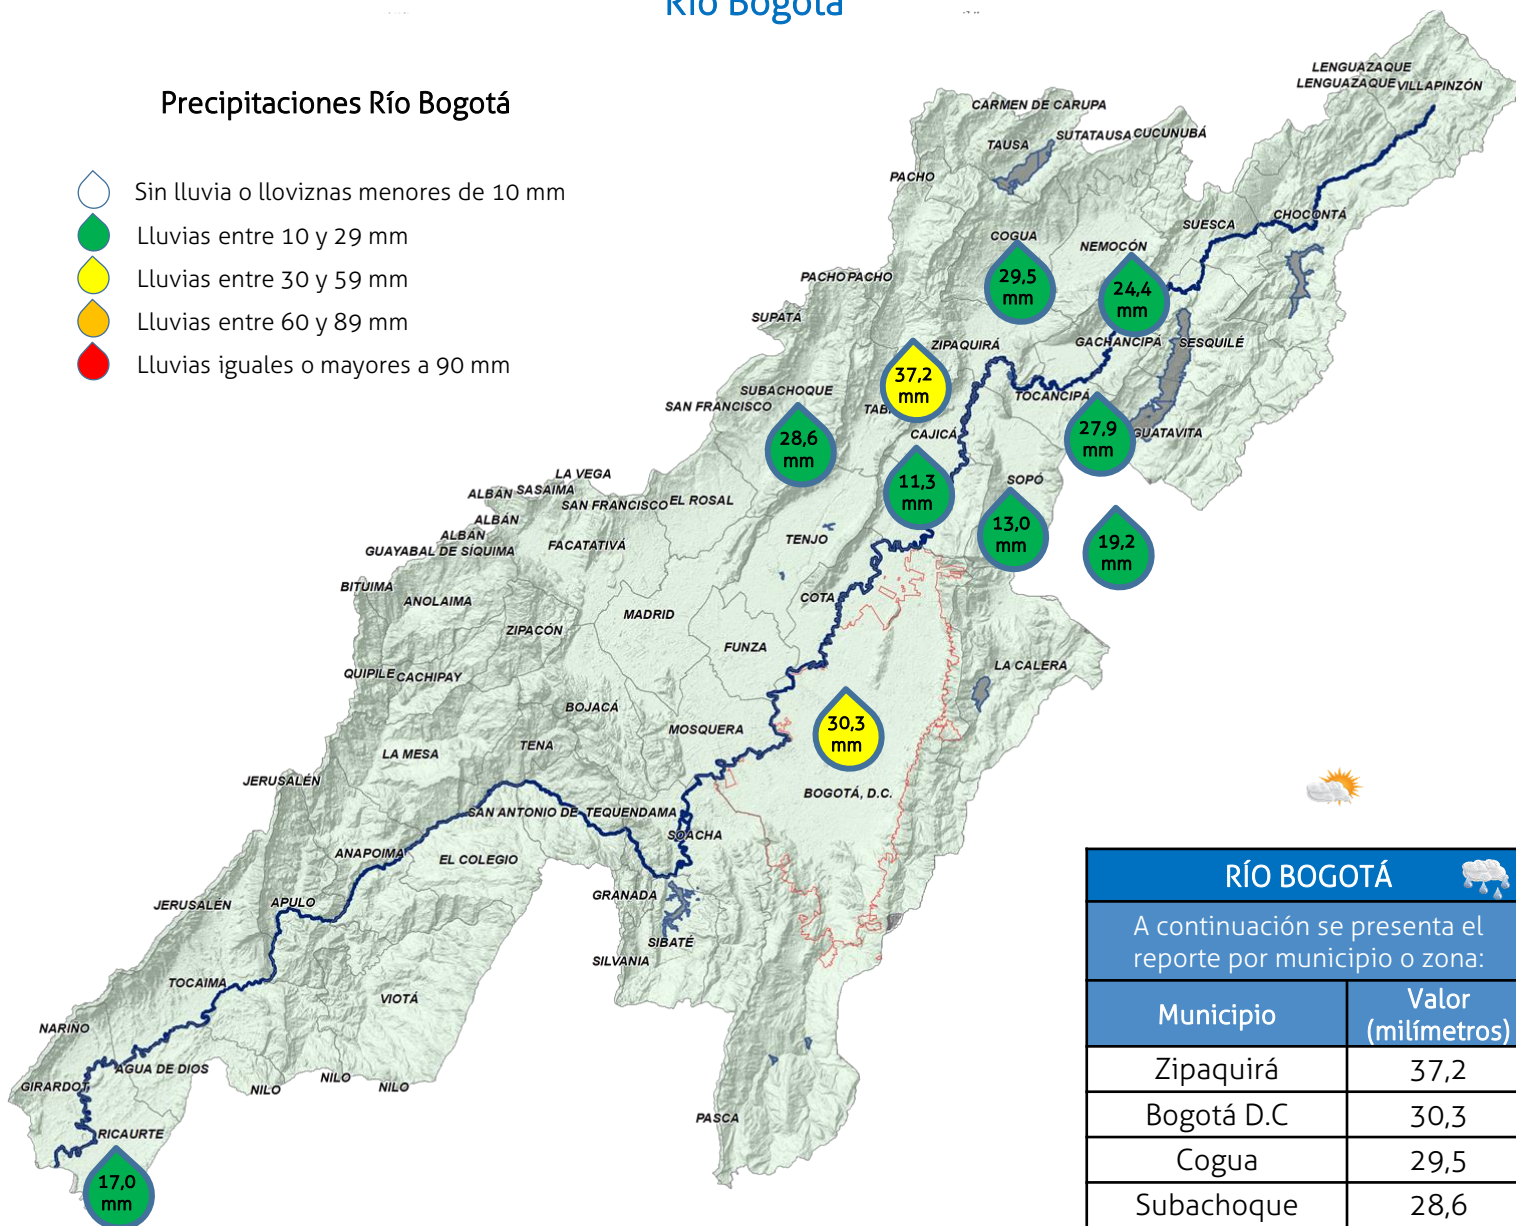
Precipitaciones Río Bogotá

- Sin lluvia o lloviznas menores de 10 mm
- Lluvias entre 10 y 29 mm
- Lluvias entre 30 y 59 mm
- Lluvias entre 60 y 89 mm
- Lluvias iguales o mayores a 90 mm

Municipio	Valor (milímetros)
Zipaquirá	37,2
Bogotá D.C	30,3
Cogua	29,5
Subchoque	28,6
Tocancipá	27,9
Nemocón	24,4
Guasca	19,2
Ricaurte	17,0
Sopó	13,0
Cajicá	11,3

Predominó el tiempo húmedo a lo largo de la cuenca, con presencia de lluvias intensas en la parte media, así como lluvias moderadas y lloviznas variadas en las partes alta, media y baja.

AHORA: En este momento se reportan lloviznas en la parte baja de la cuenca.

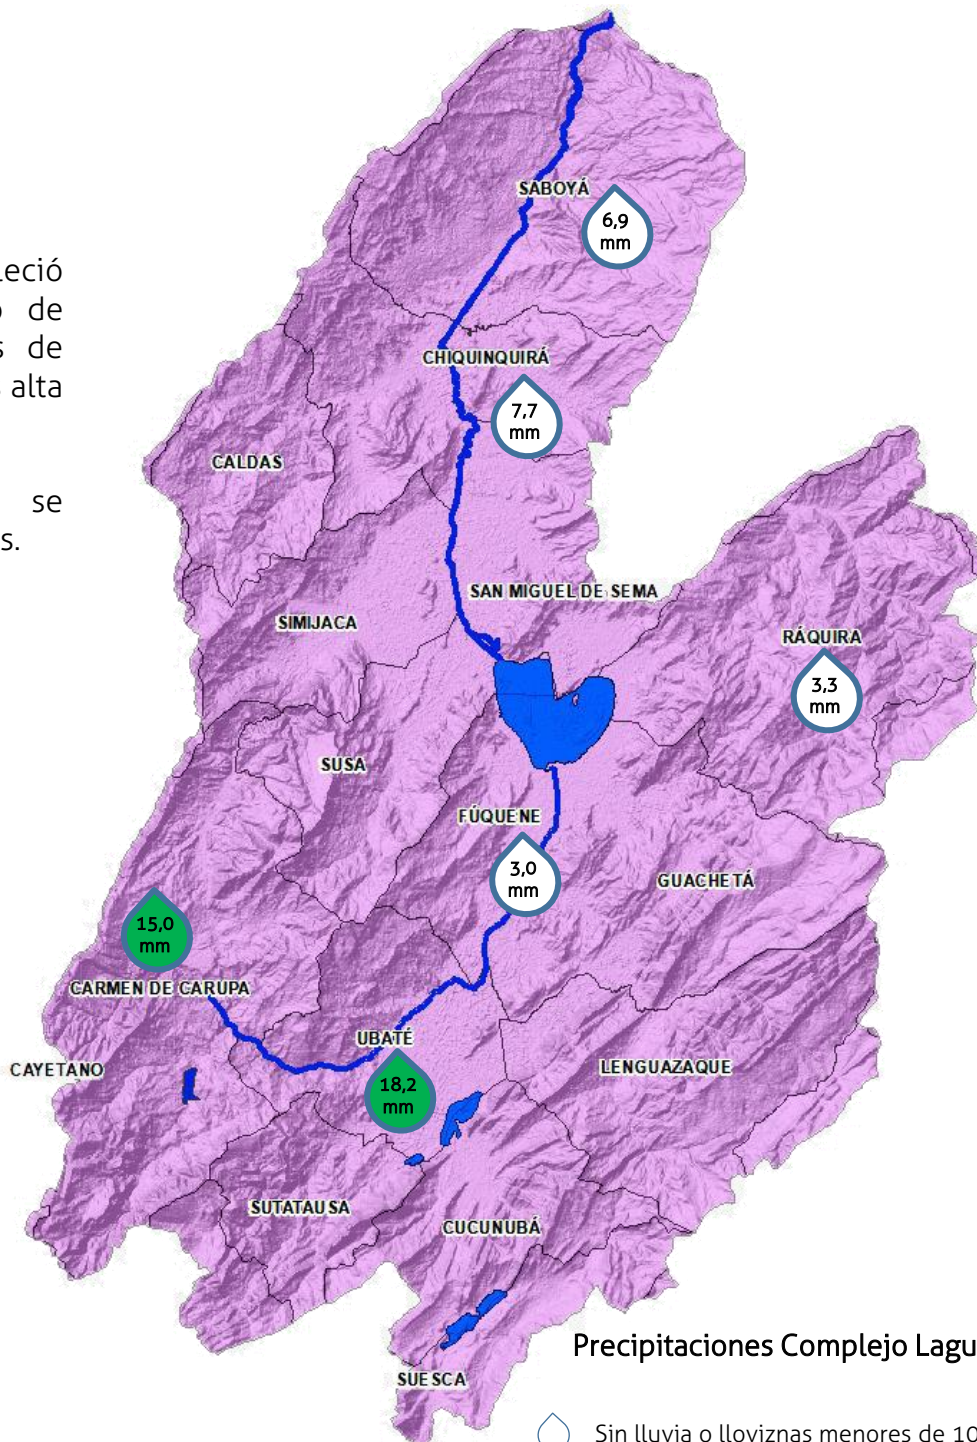
Precipitaciones Complejo Lagunar

En el complejo lagunar prevaleció el tiempo seco, con registro de lluvias moderadas y lloviznas de variada intensidad en las partes alta y media.

AHORA: En este momento se mantienen las condiciones secas.

- Sin lluvia o lloviznas menores de 10 mm
- Lluvias entre 10 y 29 mm
- Lluvias entre 30 y 59 mm
- Lluvias entre 60 y 89 mm
- Lluvias iguales o mayores a 90 mm

COMPLEJO LAGUNAR	
A continuación se presenta el reporte por municipio:	
Municipio	Valor (milímetros)
Ubaté	18,2
Carmen de Carupa	15,0
Chiquinquirá	7,7
Saboyá	6,9
Ráquira	3,3
Fúquene	3,0

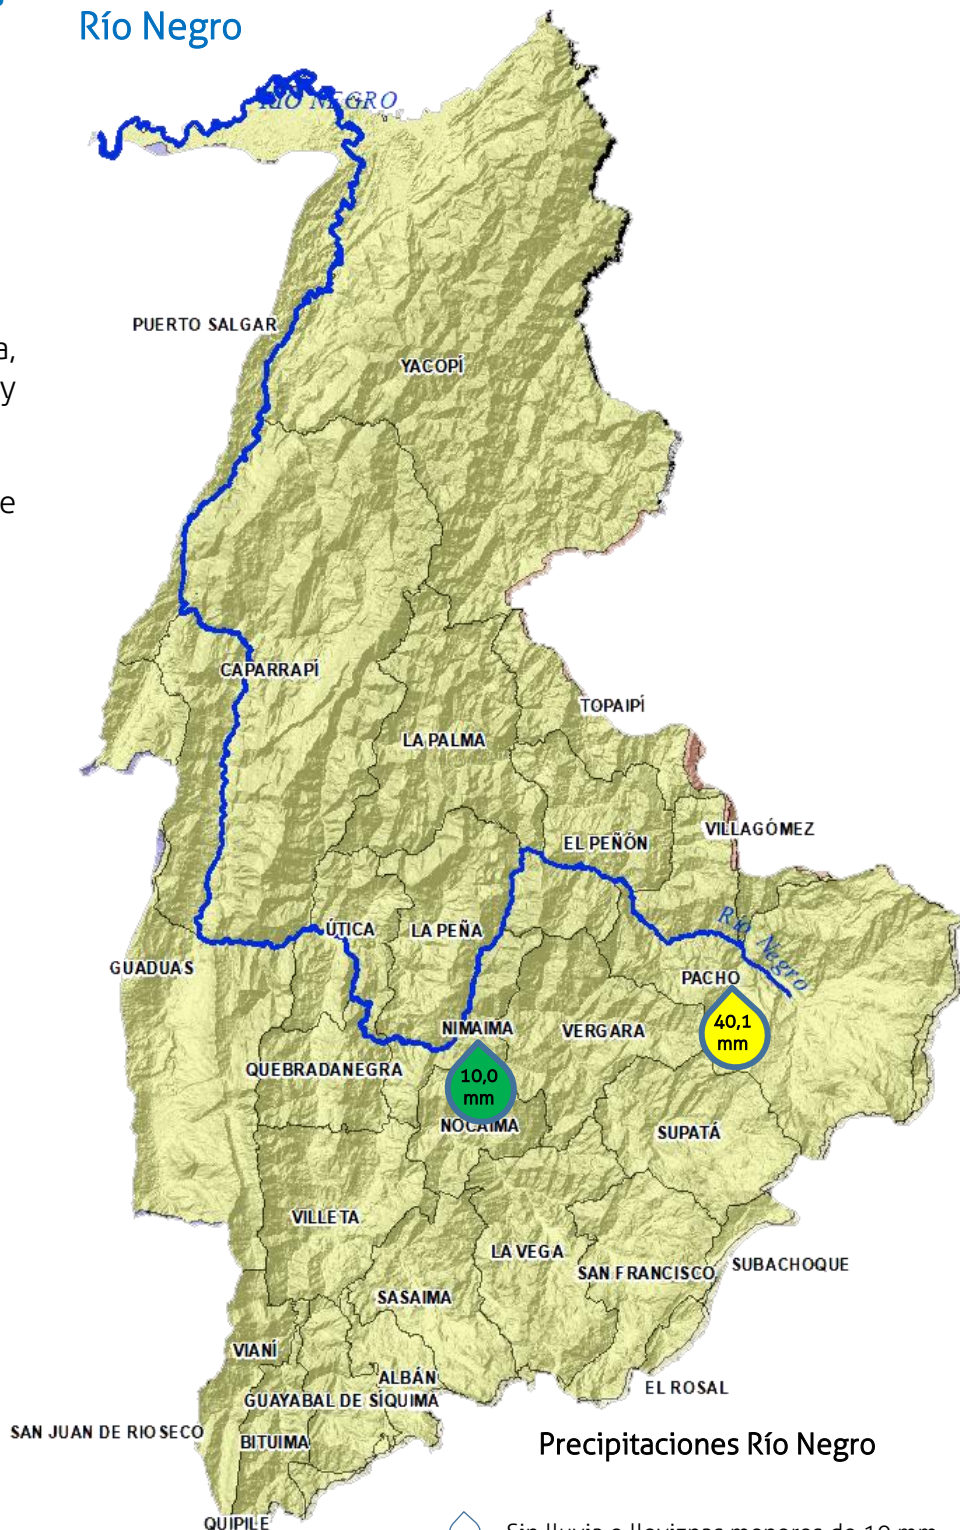
Precipitaciones Río Negro

Imperó el tiempo seco en la cuenca, con presencia lluvias intensas y moderadas focalizadas.

AHORA: En este momento no se registran precipitaciones en el área.

A continuación se presenta el reporte por municipio:	
Municipio	Valor (milímetros)
Pacho	40,1
Nimaima	10,0

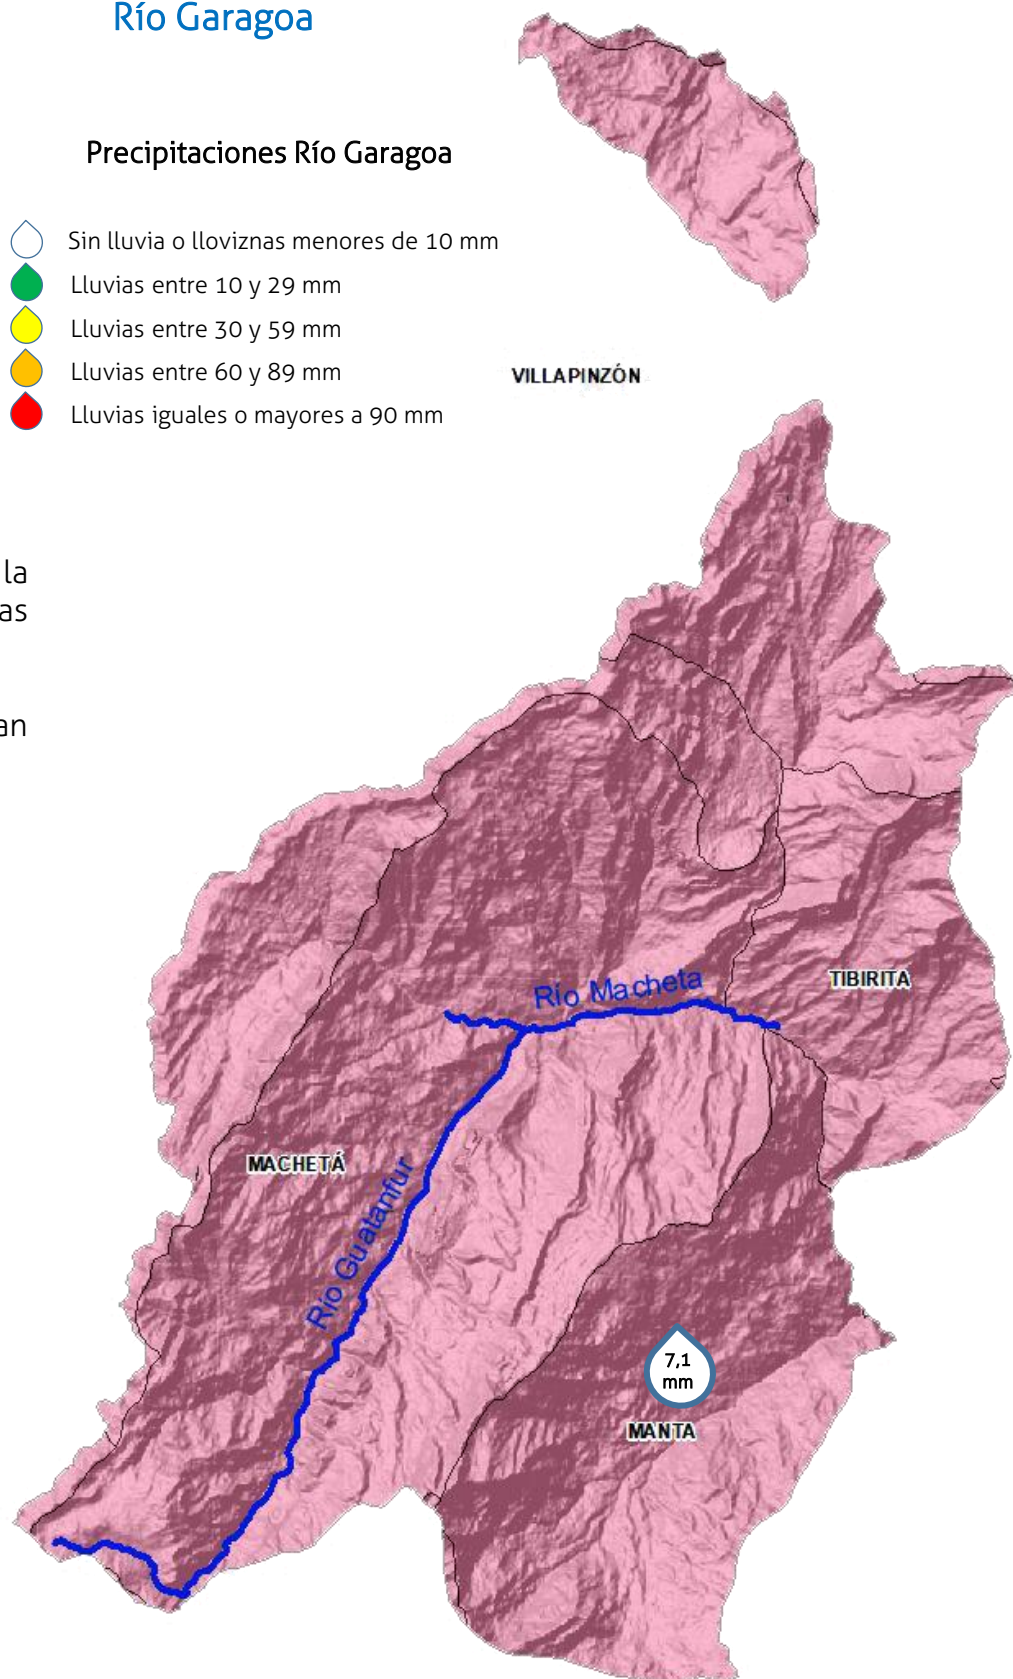
Precipitaciones Río Garagoa

Primó el tiempo seco a lo largo de la cuenca, con registro de lloviznas puntuales.

AHORA: En este momento se reportan lloviznas ligeras en la cuenca.

A continuación se presenta el reporte por municipio:	
Municipio	Valor (milímetros)
Manta	7,1

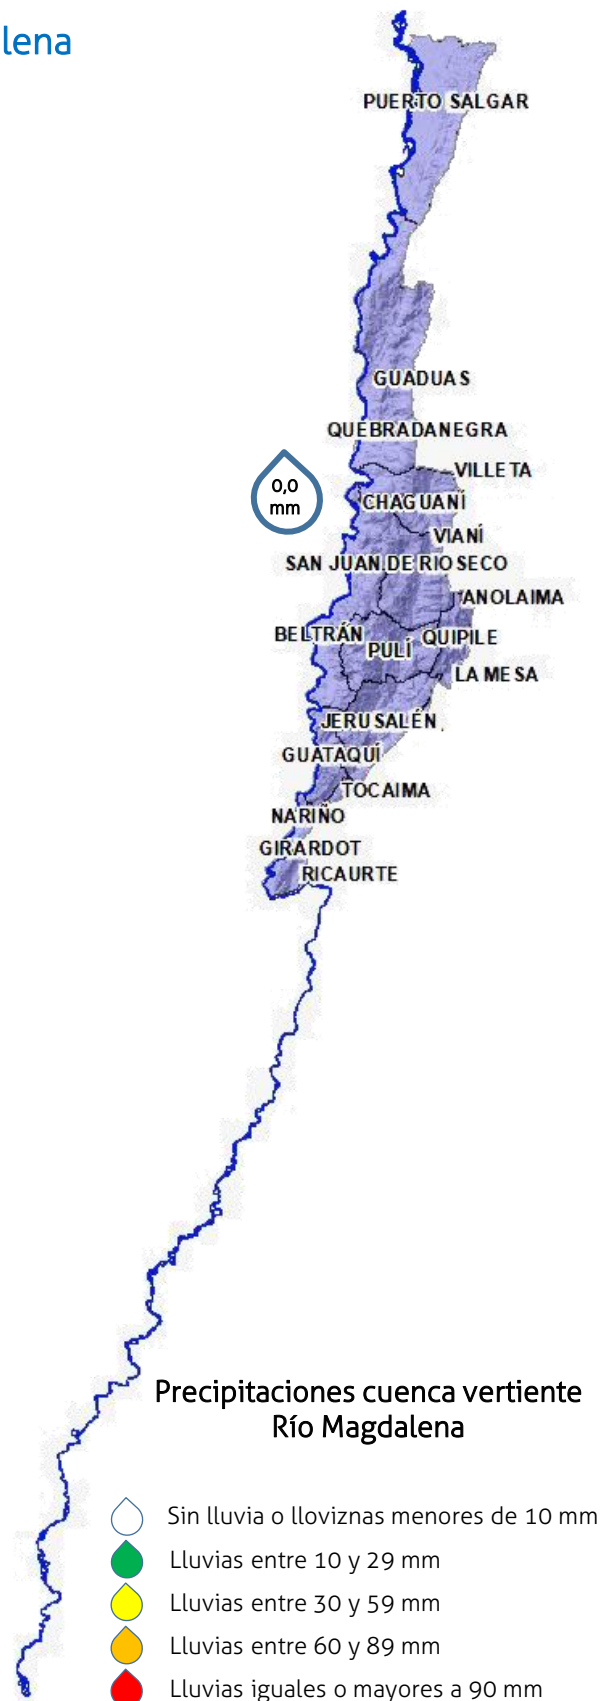
Cuenca vertiente río Magdalena

Prevaleció el tiempo seco a lo largo de la cuenca.

AHORA: En este momento se registran lluvias moderadas en la región.

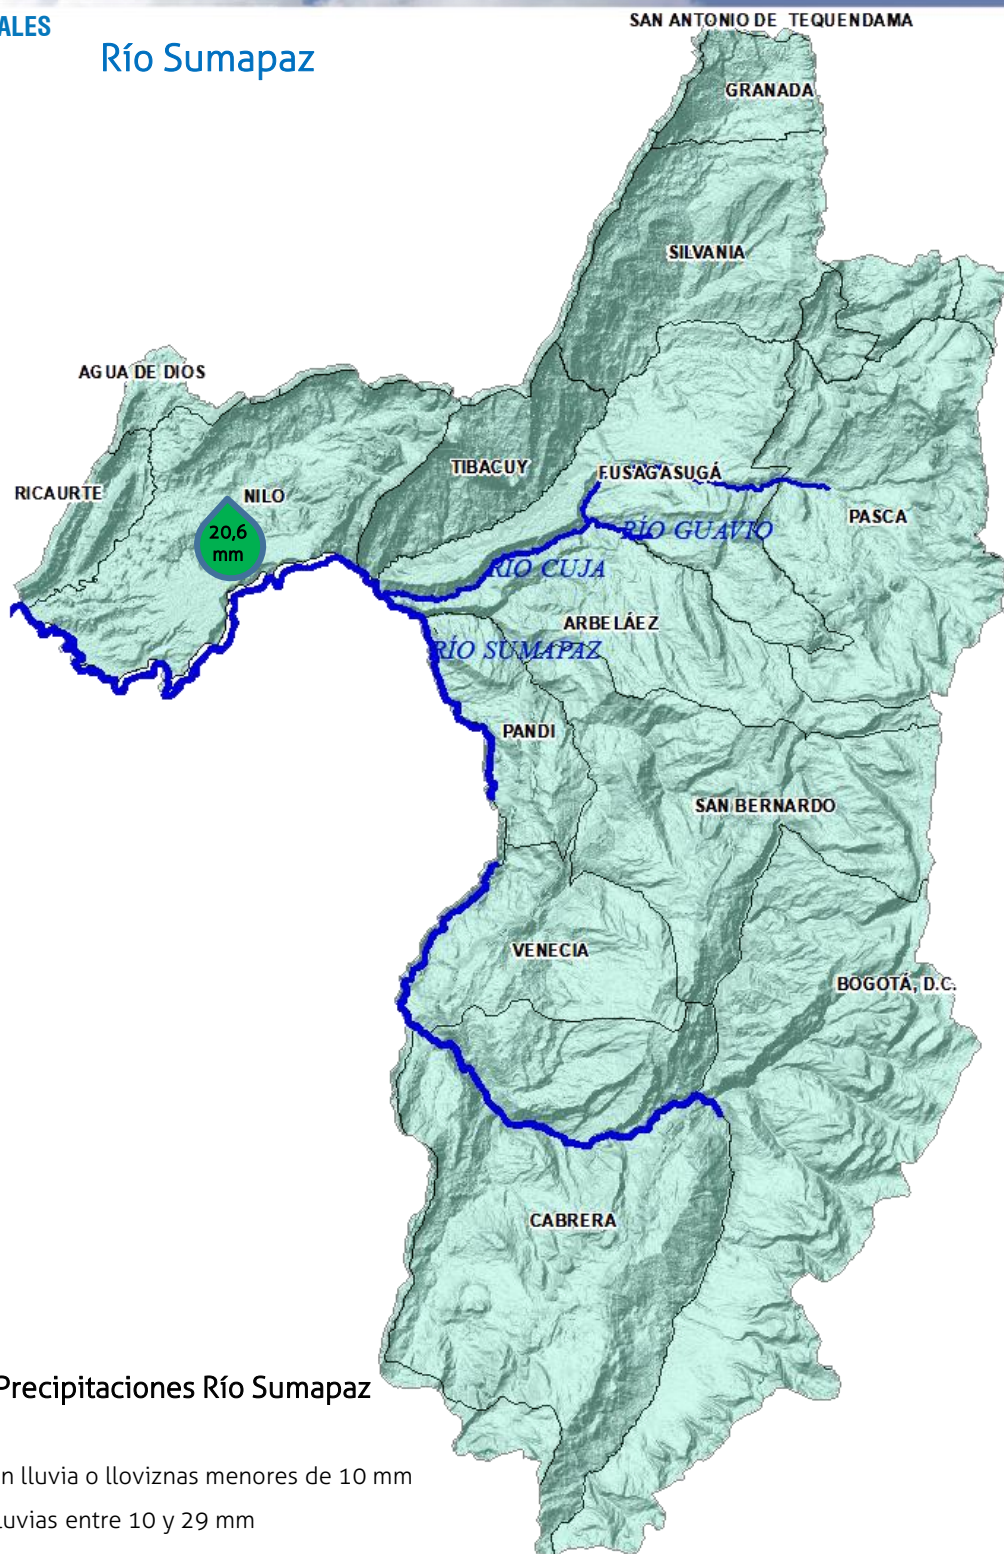
Precipitaciones Río Sumapaz

Imperó el tiempo seco en la cuenca, con registro de lluvias moderadas focalizadas.

AHORA: En este momento lloviznas leves en la zona.

A continuación se presenta el reporte por municipio:	
Municipio	Valor (milímetros)
Nilo	20,6

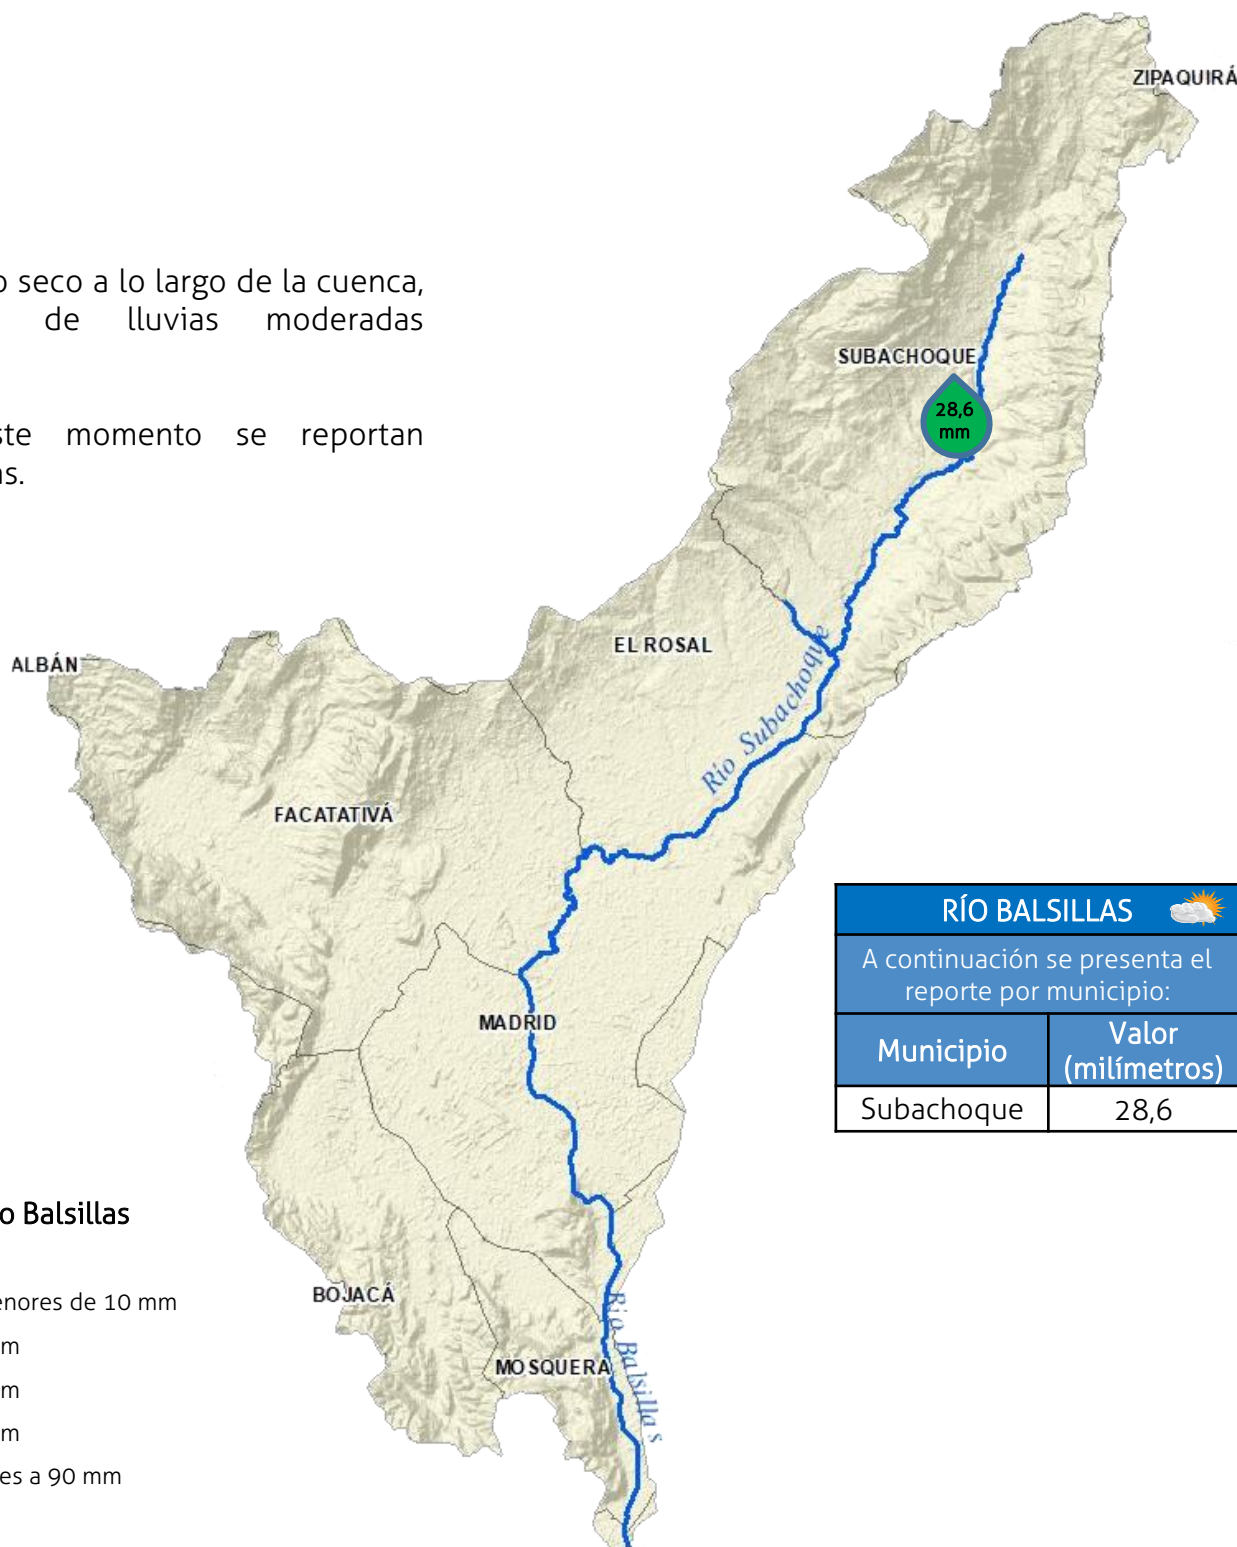
Precipitaciones Río Balsillas

Imperó el tiempo seco a lo largo de la cuenca, con presencia de lluvias moderadas puntuales.

AHORA: En este momento se reportan condiciones secas.
