BOLETÍN HIDROLÓGICO

JURISDICCIÓN - CAR

DIRECCIÓN DE RECURSOS NATURALES

30 Marzo 2022
12:30 p. m.

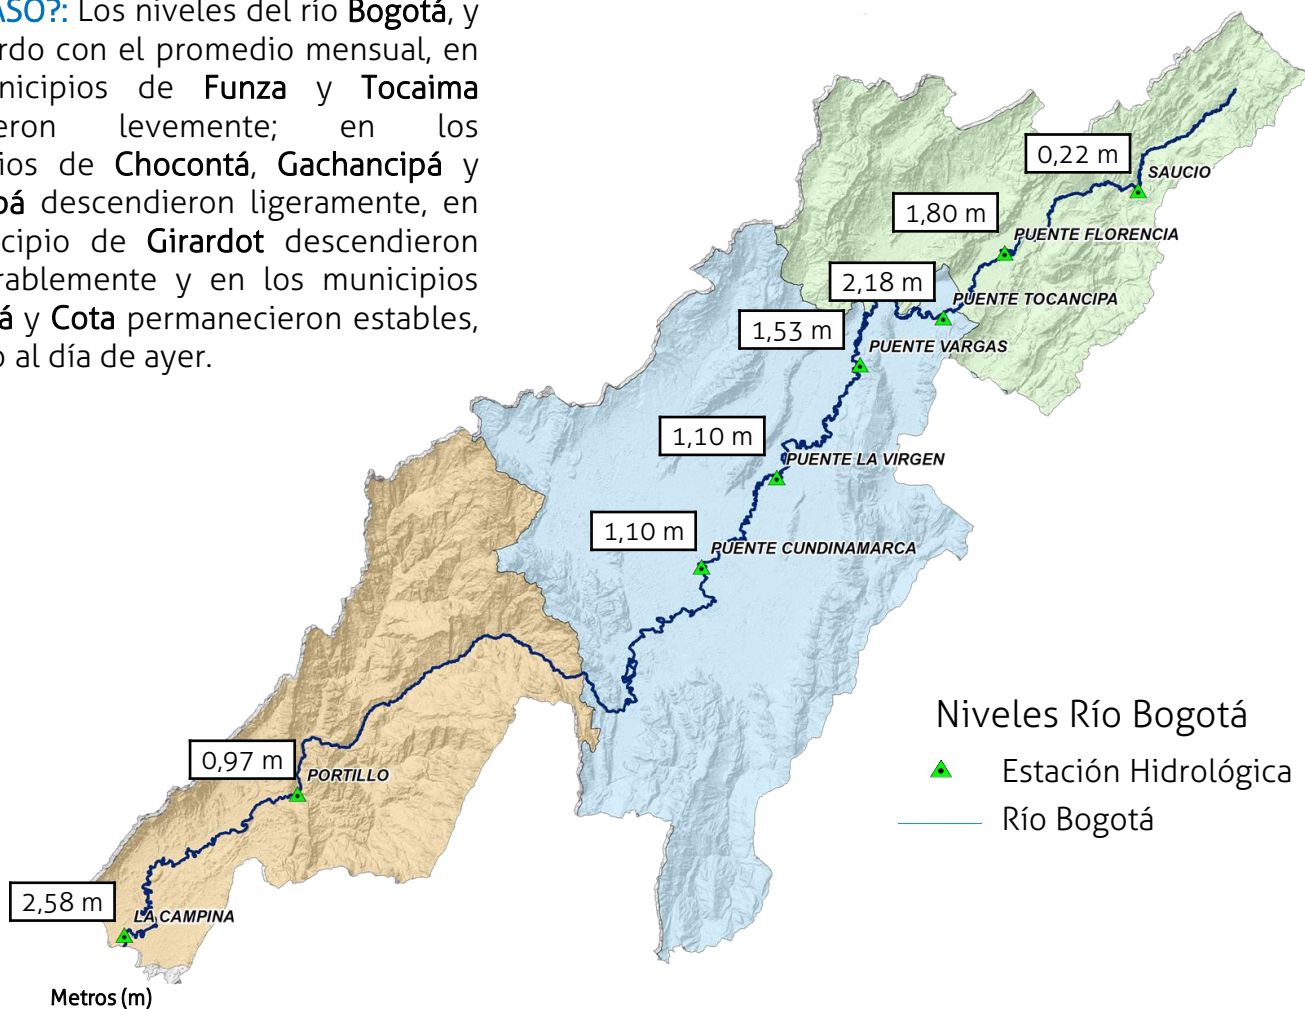
Niveles Río Bogotá

¿QUÉ PASÓ?: Los niveles del río Bogotá, y de acuerdo con el promedio mensual, en los municipios de Funza y Tocaima ascendieron levemente; en los municipios de Chocontá, Gachancipá y Tocancipá descendieron ligeramente, en el municipio de Girardot descendieron considerablemente y en los municipios de Cajicá y Cota permanecieron estables, respecto al día de ayer.

ESTACIÓN	MUNICIPIO	NIVEL ACTUAL (m)*	CAUDAL (m ³ /s)**	NIVEL PROMEDIO (m)*	CONDICIONES
Saucío	Chocontá	0,22	0,32	0,45	●
***Puente Florencia	Gachancipá	1,80	7,09	2,32	●
***Puente Tocancipá	Tocancipá	2,18	7,21	2,56	●
Puente Vargas	Cajicá	1,53	****	2,96	●
Puente La Virgen	Cota	1,10	****	2,36	●
Puente Cundinamarca	Funza	1,10	15,91	1,76	●
Portillo	Tocaima	0,97	14,31	1,42	●
La Campiña	Girardot	2,58	31,18	3,06	●

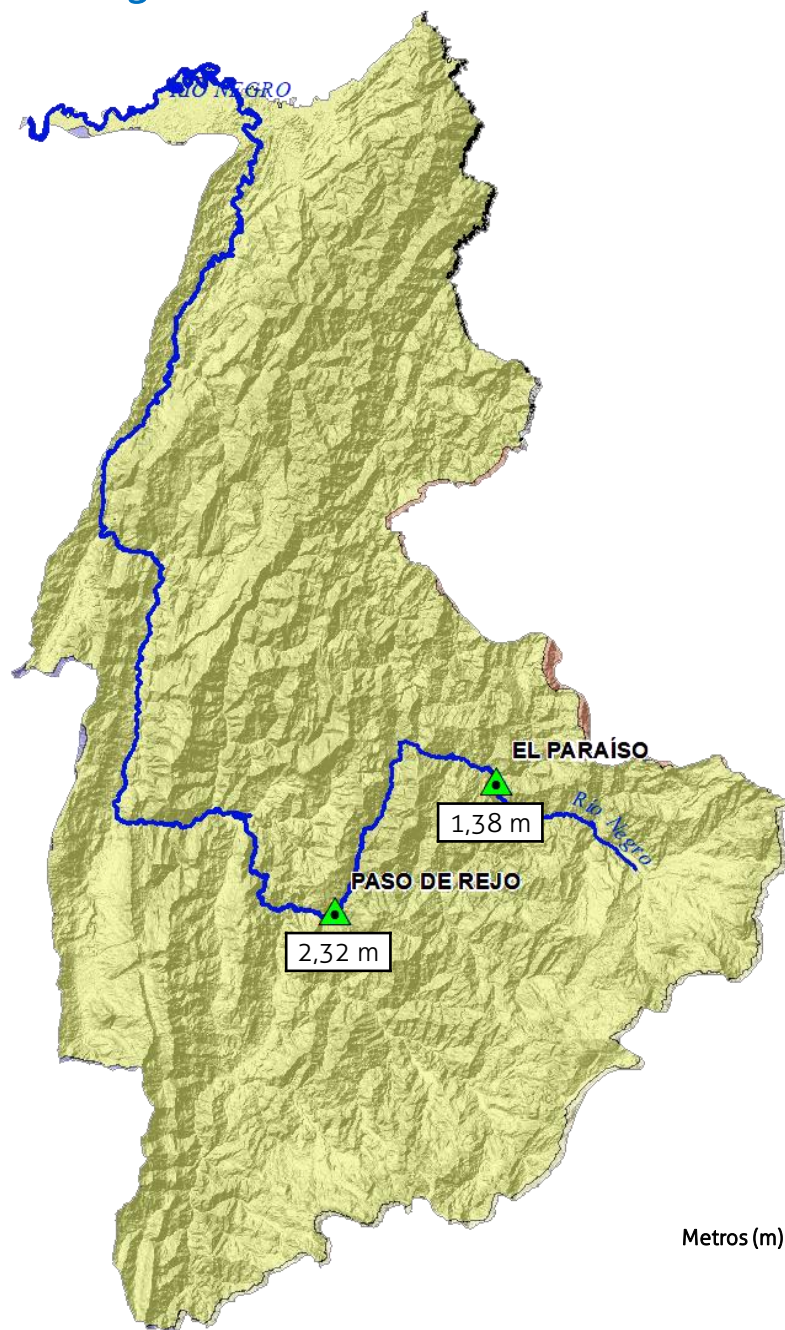
Niveles Río Negro

¿QUÉ PASÓ?: Los niveles del río en el municipio de **Pacho** ascendieron levemente y en el municipio de **Nimaima** ascendieron notoriamente, respecto al día de ayer.

ESTACIÓN	MUNICIPIO	NIVEL ACTUAL (m)*	CAUDAL (m ³ /s)**	NIVEL PROMEDIO (m)*	CONDICIONES
Paraíso	Pacho	1,38	//	0,90

Paso de Rejo	Nimaima	2,32	94,81	1,56

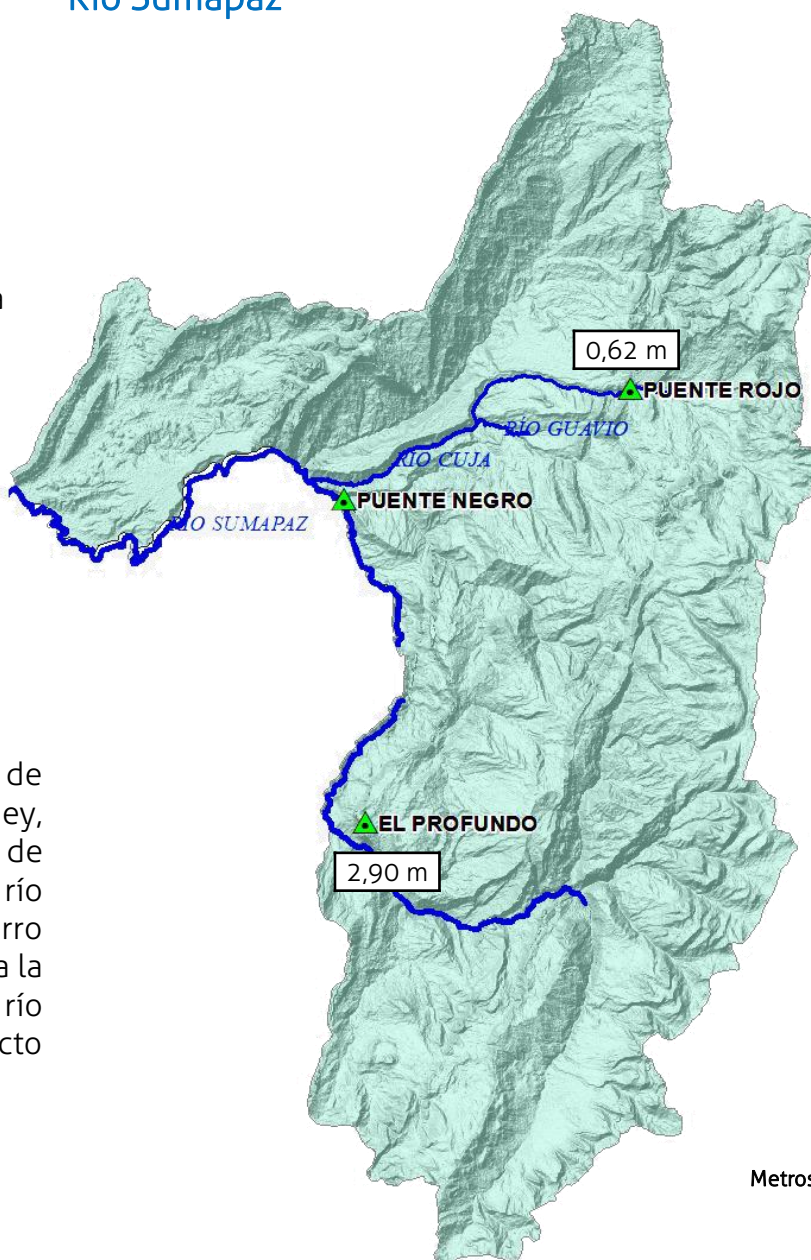
Niveles río Sumapaz

¿QUÉ PASÓ?: Los niveles a la altura de la estación **Puente Cucharo**, río Pagüey, ascendieron levemente; a la altura de las estaciones **El Profundo – IDEAM**, río Sumapaz, y **Providencia**, río Barro Blanco, descendieron ligeramente y a la altura de la estación **Puente Rojo**, río Cuja, permanecieron estables, respecto al día de ayer.

ESTACIÓN	MUNICIPIO	NIVEL (m)*	CAUDAL (m ³ /s)**	NIVEL PROMEDIO (m)*	CONDICIONES
Puente Rojo - (río Cuja)	Pasca	0,62	1,50	0,62	●
El Profundo - IDEAM (río Sumapaz)	Cabrera	2,90	//	1,00	●
Providencia - (río Barro Blanco)	Pasca	0,84	0,23	0,76	●
Puente Cucharo - (río Pagüey)	Nilo	0,77	1,12	0,70	●
