BOLETÍN HIDROLÓGICO JURISDICCIÓN - CAR

18 Agosto 2021
12:05 p. m.

No. 230

CENTRO REGIONAL DE MONITOREO HIDROLÓGICO Y DEL CLIMA - CAR

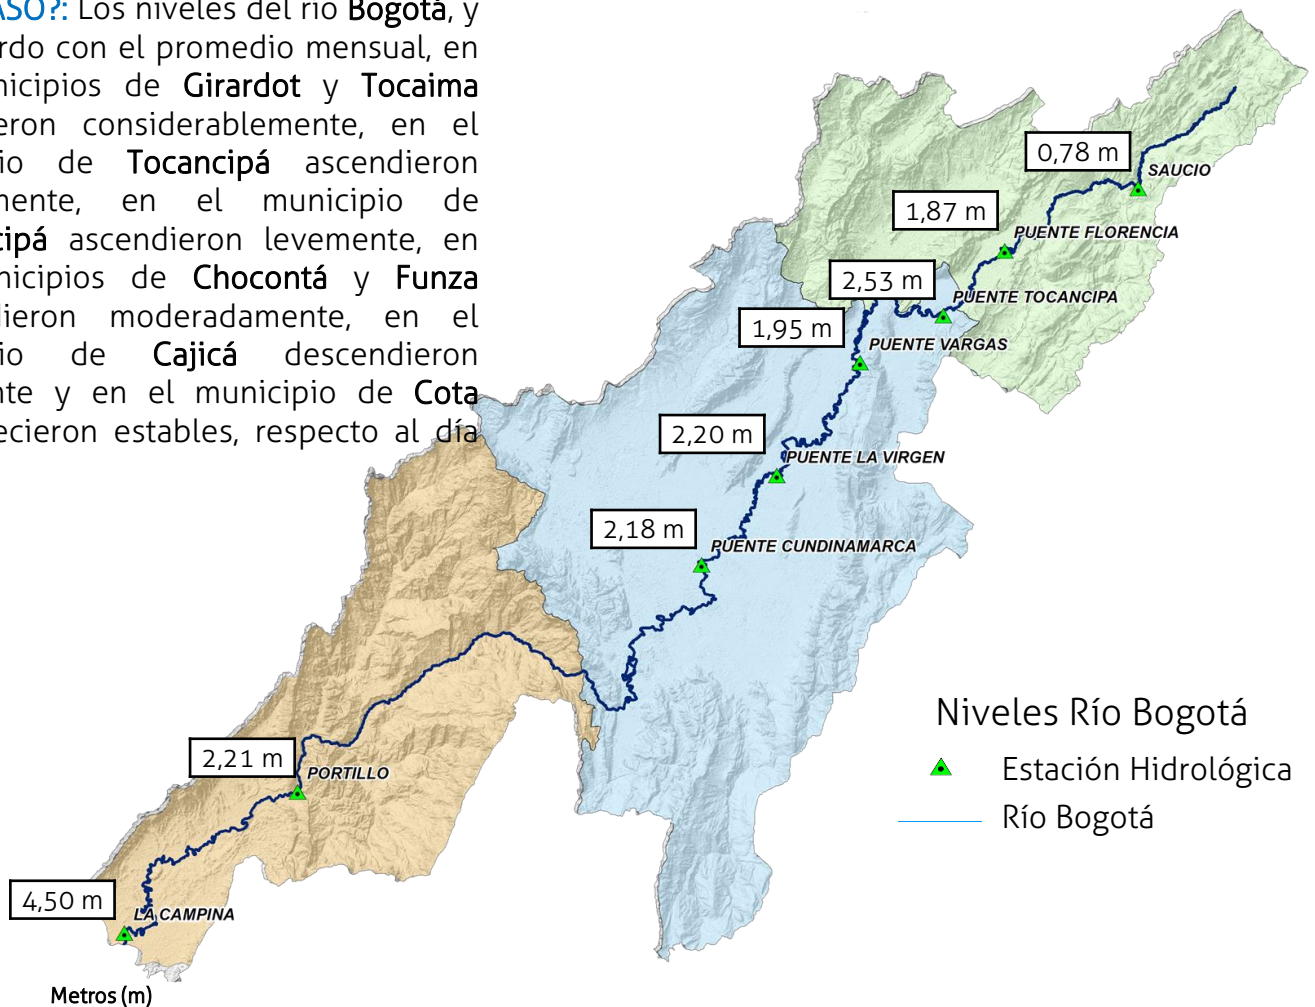
Río Bogotá

¿QUÉ PASÓ?: Los niveles del río Bogotá, y de acuerdo con el promedio mensual, en los municipios de Girardot y Tocaima ascendieron considerablemente, en el municipio de Tocancipá ascendieron notoriamente, en el municipio de Gachancipá ascendieron levemente, en los municipios de Chocontá y Funza descendieron moderadamente, en el municipio de Cajicá descendieron levemente y en el municipio de Cota permanecieron estables, respecto al día de ayer.

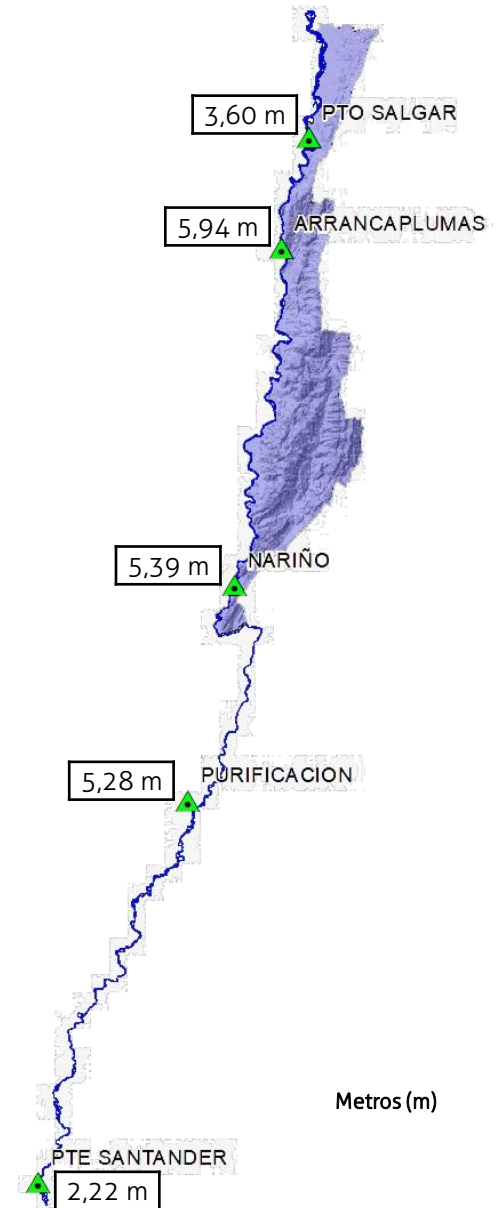
Cuenca vertiente río Magdalena

¿QUÉ PASÓ?: Los niveles del río a la altura de las estaciones **Purificación** y **Nariño** ascendieron considerablemente, a la altura de la estación **Arrancaplumas** ascendieron notoriamente, a la altura de la estación **Puerto Salgar** ascendieron levemente y a la altura de la estación **Puente Santander** descendieron considerablemente, respecto al día de ayer.

- ▲ Estación Hidrológica
- Río Magdalena

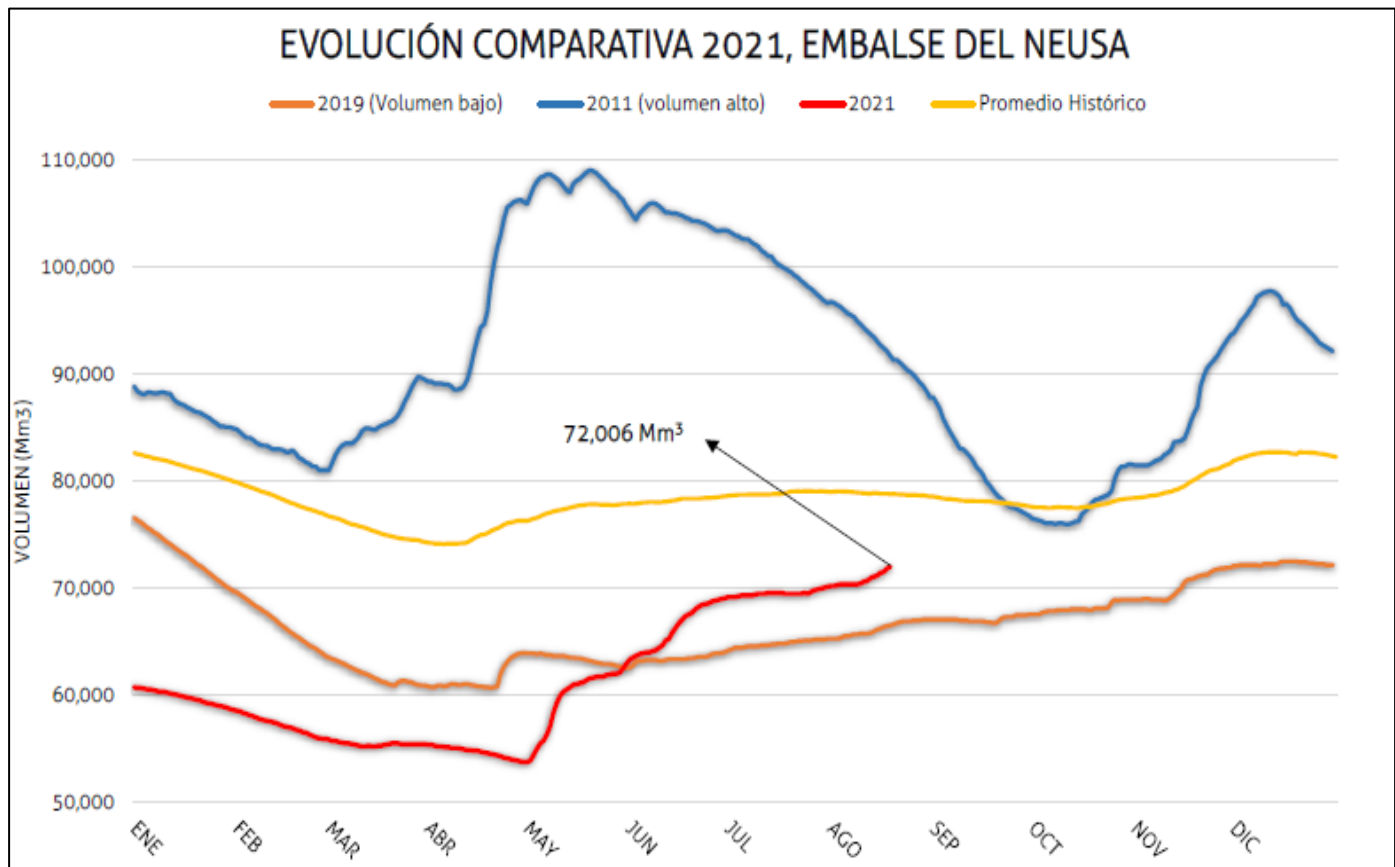
Embalse del Neusa

En el embalse del Neusa se registró un volumen **ASCENDENTE**, respecto al día de ayer, sin embargo se recomienda a la población en general hacer uso racional y responsable de los recursos hídricos. En este momento el embalse mantiene un volumen moderadamente bajo en comparación con el promedio histórico.

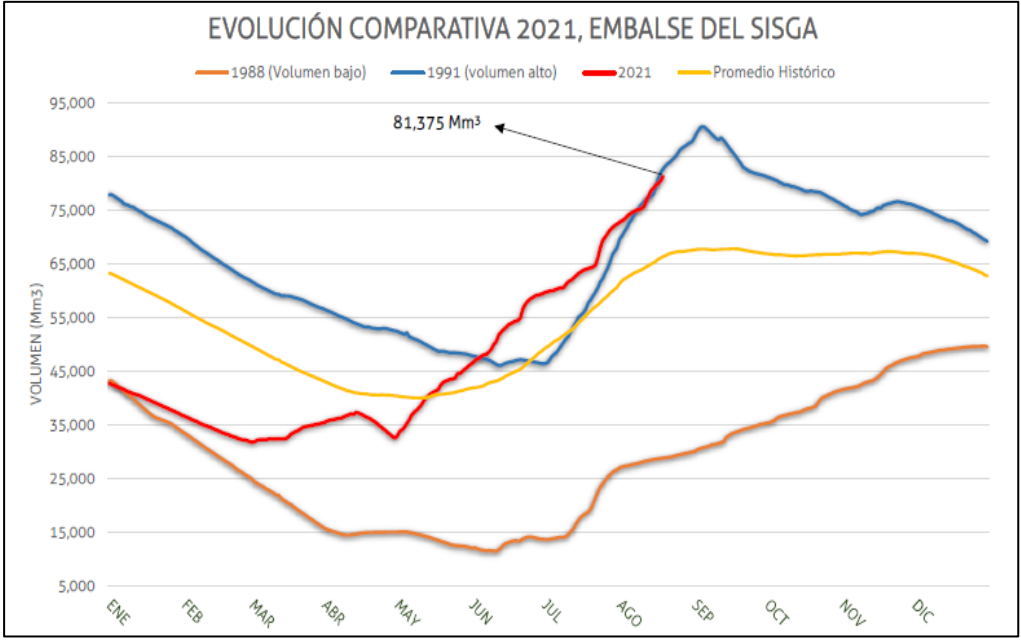
Embalse del Sisga

Se observó que en el sistema Agregado Norte el volumen de agua, en el embalse del Sisga, se registró un nivel **ASCENDENTE** con relación al día de ayer, el cual se mantiene moderadamente por encima del promedio histórico, situación que no genera alerta alguna.
