# BOLETÍN HIDROLÓGICO JURISDICCIÓN - CAR

DIRECCIÓN DE RECURSOS NATURALES

16 Junio 2023

No. 167

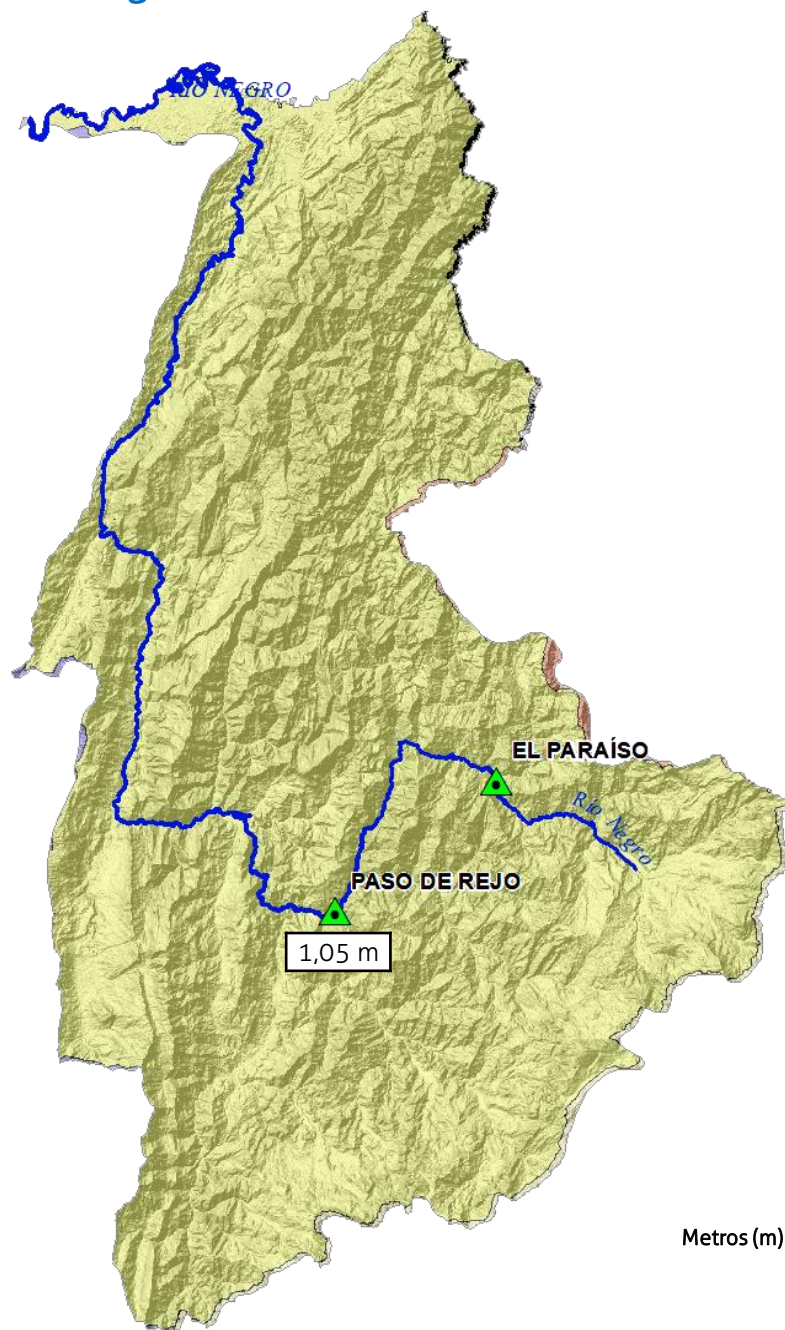
Niveles Río Negro

**¿QUÉ PASÓ?:** Los niveles del río en el municipio de Nimaima descendieron levemente, respecto al día de ayer.

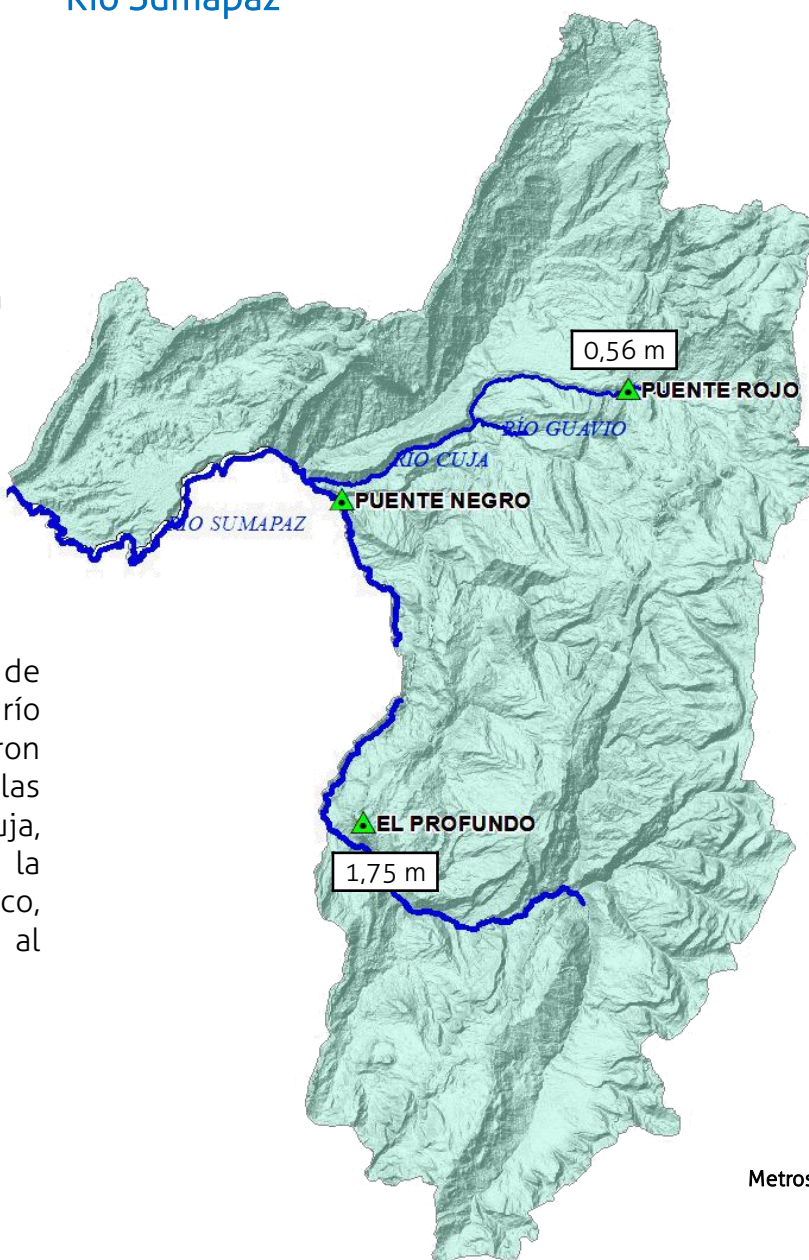
### Niveles río Sumapaz

**¿QUÉ PASÓ?:** Los niveles a la altura de la estación **El Profundo – IDEAM**, río Sumapaz, descendieron considerablemente y a la altura de las estaciones **Puente Rojo**, río Cuja, **Puente Cucharo**, río Pagüey, y a la **Providencia**, río Barro Blanco, descendieron levemente, respecto al día de ayer.
