# BOLETÍN HIDROLÓGICO

## JURISDICCIÓN - CAR

29 Marzo 2022  
12:30 p. m.

No. 088

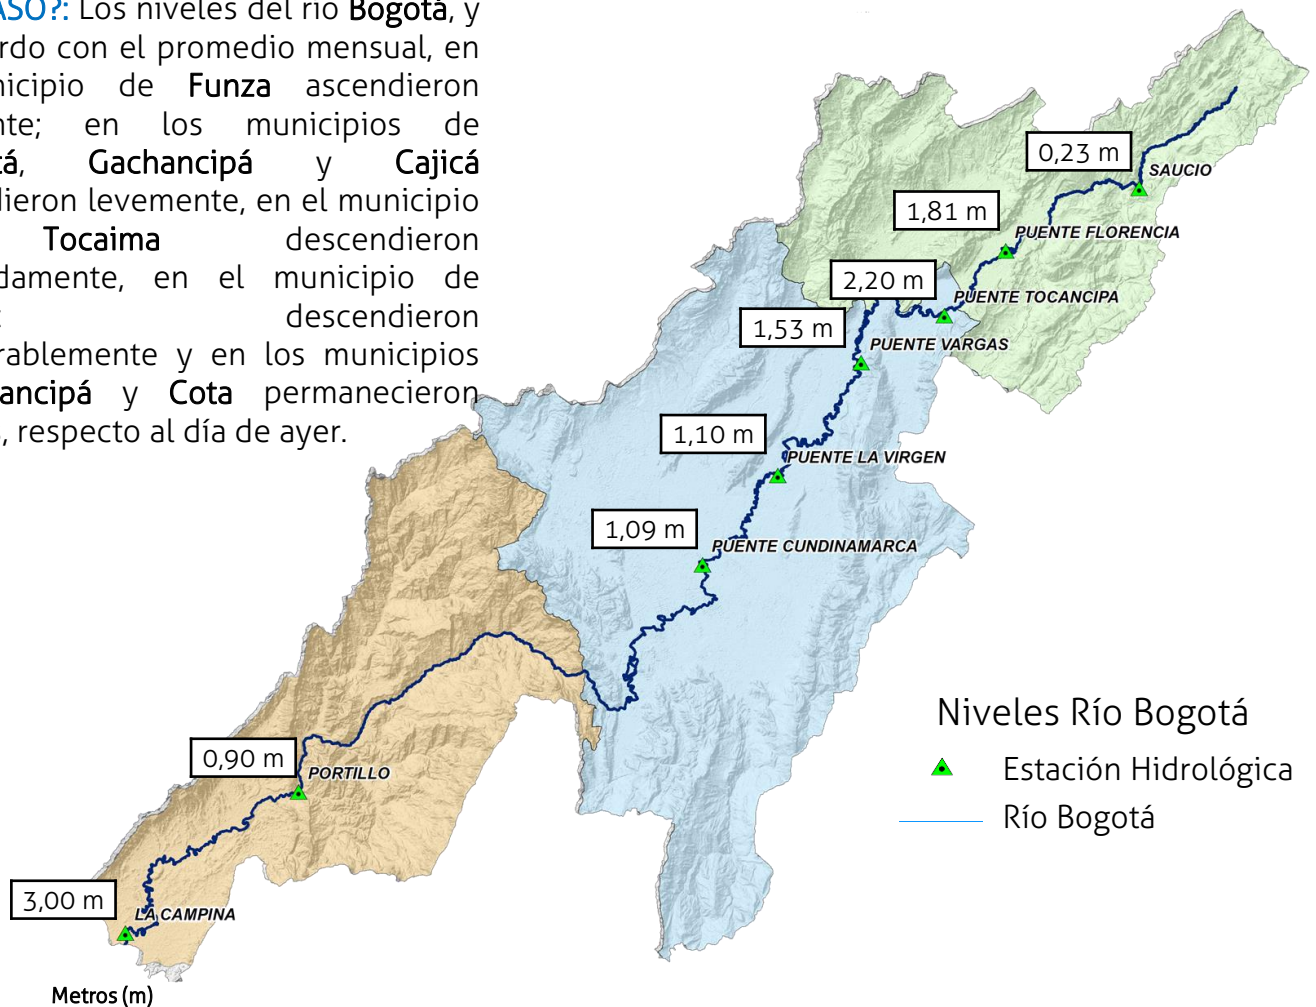
#### Niveles Río Bogotá

**¿QUÉ PASÓ?:** Los niveles del río Bogotá, y de acuerdo con el promedio mensual, en el municipio de **Funza** ascendieron levemente; en los municipios de **Chocontá**, **Gachancipá** y **Cajicá** descendieron levemente, en el municipio de **Tocaima** descendieron moderadamente, en el municipio de **Girardot** descendieron considerablemente y en los municipios de **Tocancipá** y **Cota** permanecieron estables, respecto al día de ayer.

ESTACIÓN	MUNICIPIO	NIVEL ACTUAL (m)*	CAUDAL (m <sup>3</sup> /s)**	NIVEL PROMEDIO (m)*	CONDICIONES
Saucío	Chocontá	0,23	0,35	0,45	●
***Puente Florencia	Gachancipá	1,81	7,17	2,32	●
***Puente Tocancipá	Tocancipá	2,20	7,36	2,56	●
Puente Vargas	Cajicá	1,53	****	2,96	●
Puente La Virgen	Cota	1,10	****	2,36	●
Puente Cundinamarca	Funza	1,09	15,68	1,76	●
Portillo	Tocaima	0,90	12,57	1,42	●
La Campiña	Girardot	3,00	42,59	3,06	●

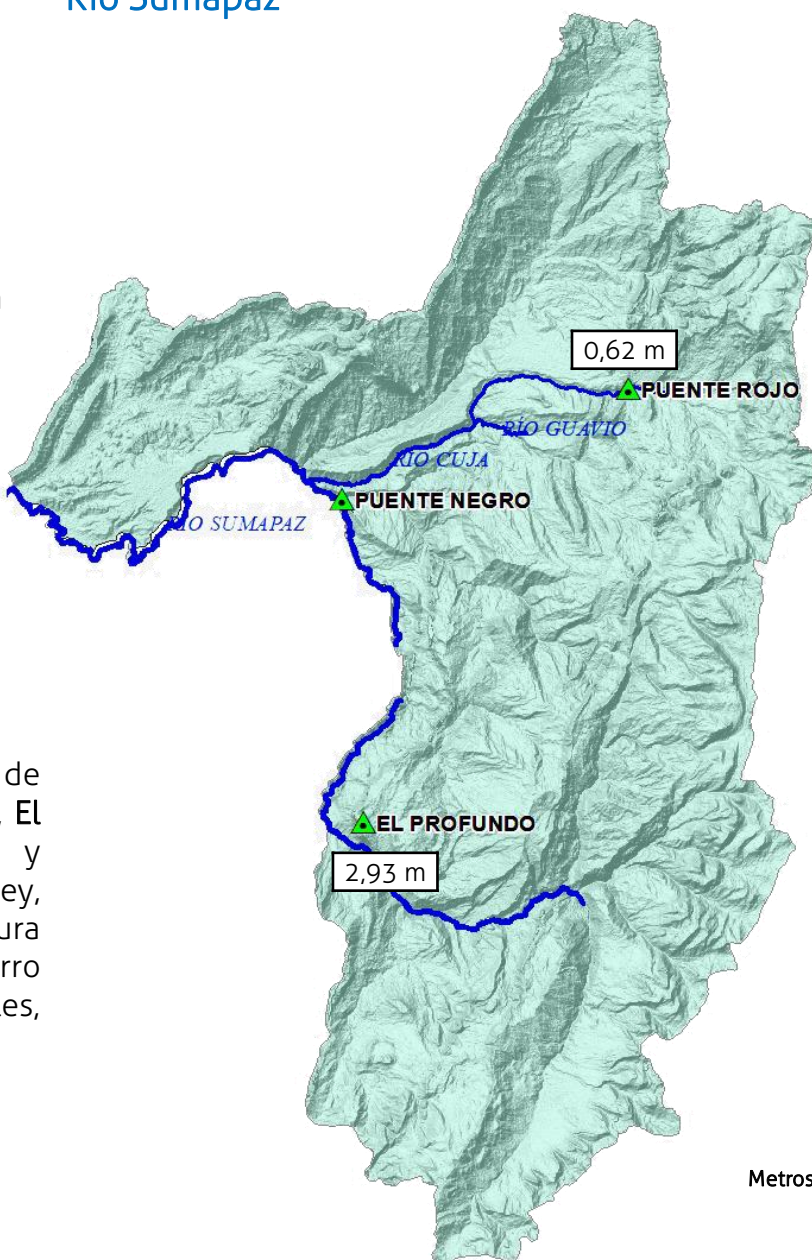
### Niveles río Sumapaz

**¿QUÉ PASÓ?:** Los niveles a la altura de las estaciones **Puente Rojo**, río Cuja, **El Profundo** – IDEAM, río Sumapaz, y **Puente Cucharo**, río Pagüey, descendieron levemente y a la altura de la estación **Providencia**, río Barro Blanco, permanecieron estables, respecto al día de ayer.

ESTACIÓN	MUNICIPIO	NIVEL (m)*	CAUDAL (m <sup>3</sup> /s)**	NIVEL PROMEDIO (m)*	CONDICIONES
Puente Rojo - (río Cuja)	Pasca	0,62	1,50	0,62	●
El Profundo - IDEAM (río Sumapaz)	Cabrera	2,93	//	1,00	●
Providencia - (río Barro Blanco)	Pasca	0,85	0,27	0,76	●
Puente Cucharo - (río Pagüey)	Nilo	0,73	0,88	0,70	●
