BOLETÍN HIDROLÓGICO JURISDICCIÓN - CAR

19 Agosto 2021
12:05 p. m.

No. 231

CENTRO REGIONAL DE MONITOREO HIDROLÓGICO Y DEL CLIMA - CAR

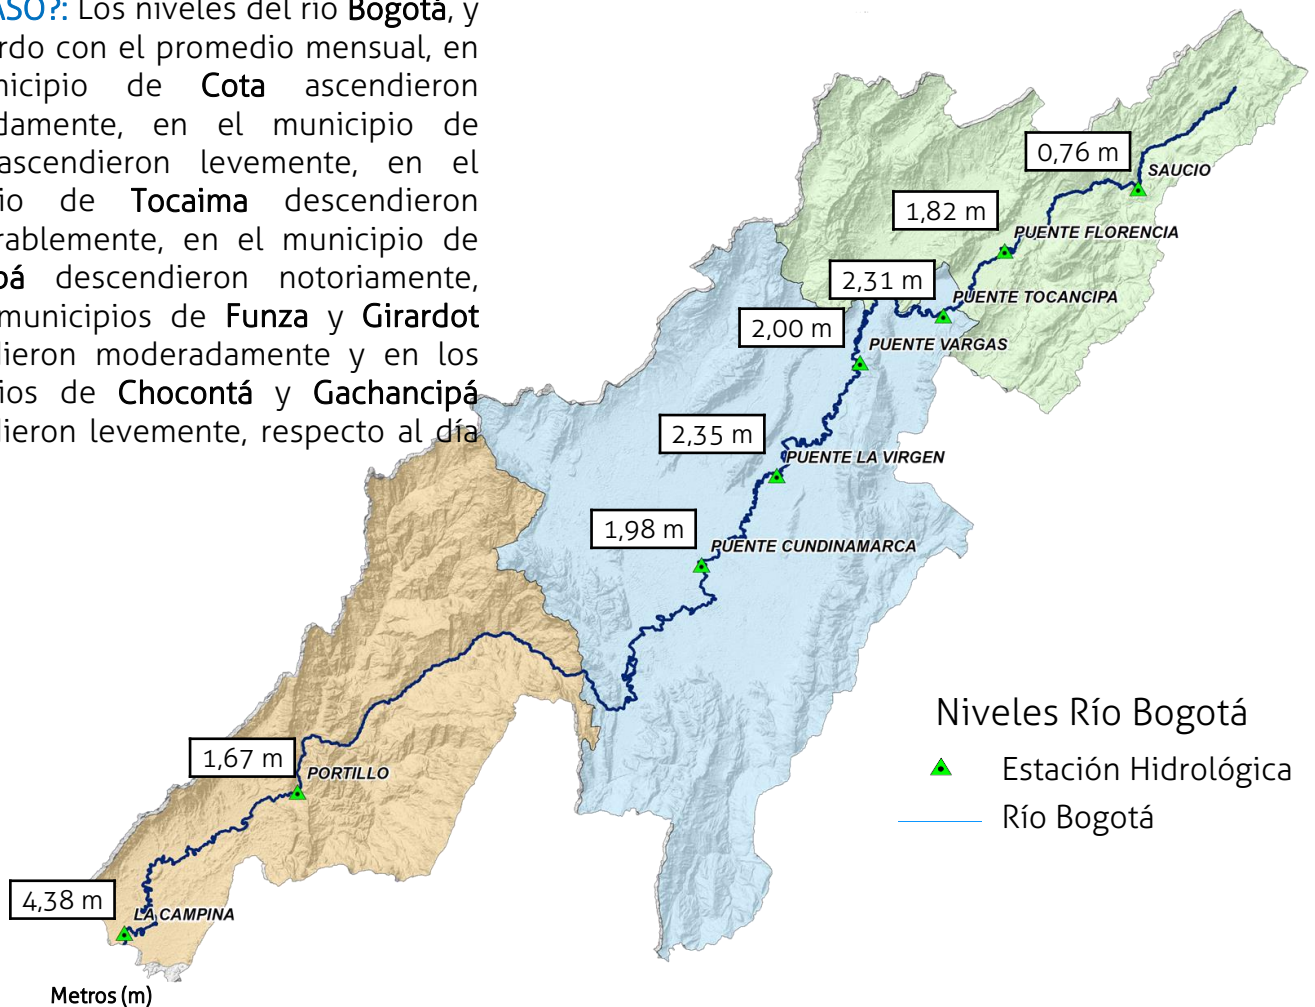
Río Bogotá

¿QUÉ PASÓ?: Los niveles del río Bogotá, y de acuerdo con el promedio mensual, en el municipio de **Cota** ascendieron moderadamente, en el municipio de **Cajicá** ascendieron levemente, en el municipio de **Tocaima** descendieron considerablemente, en el municipio de **Tocancipá** descendieron notoriamente, en los municipios de **Funza** y **Girardot** descendieron moderadamente y en los municipios de **Chocontá** y **Gachancipá** descendieron levemente, respecto al día de ayer.

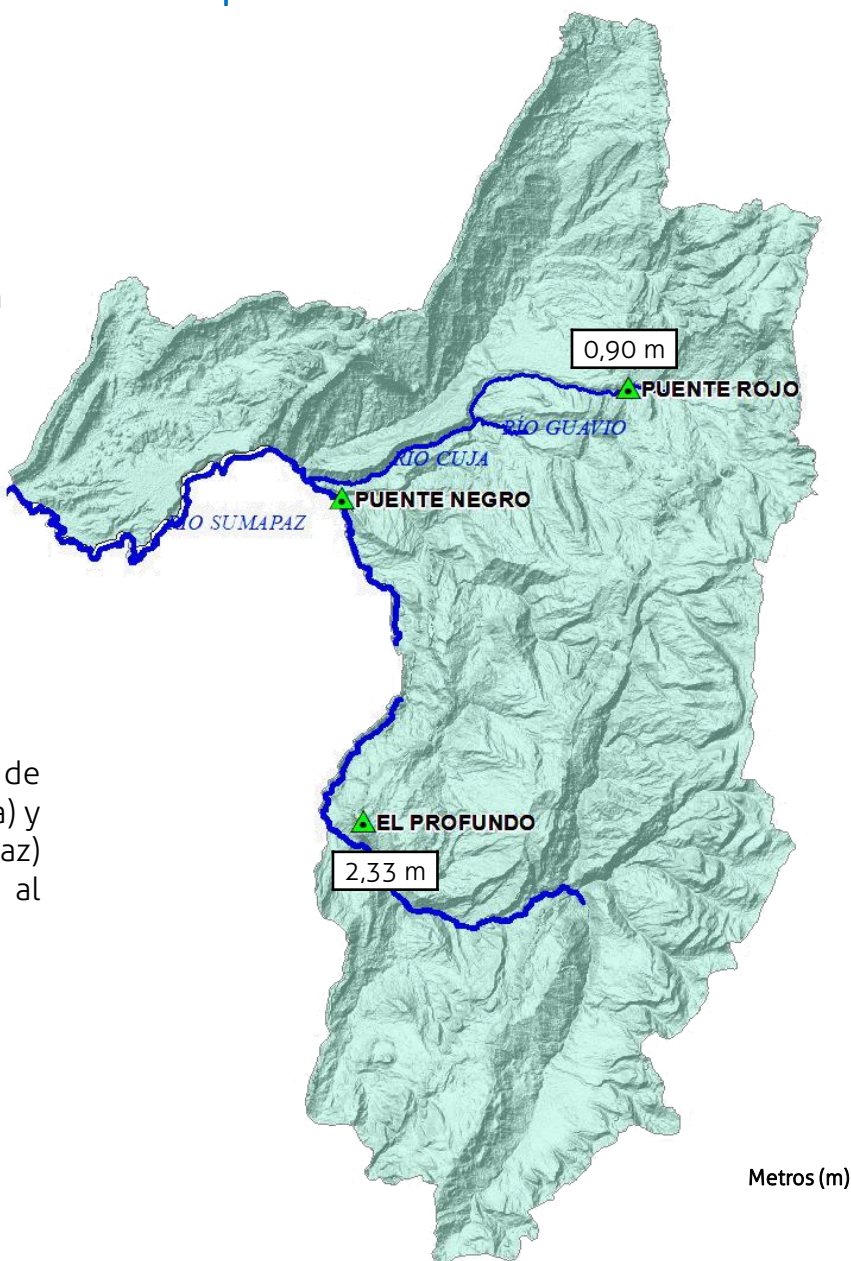
Niveles río Sumapaz

- ▲ Estación Hidrológica
- Río Sumapaz

¿QUÉ PASÓ?: Los niveles a la altura de las estaciones **Puente Rojo** – (río Cuja) y **El Profundo** – IDEAM (río Sumapaz) descendieron levemente, respecto al día de ayer.

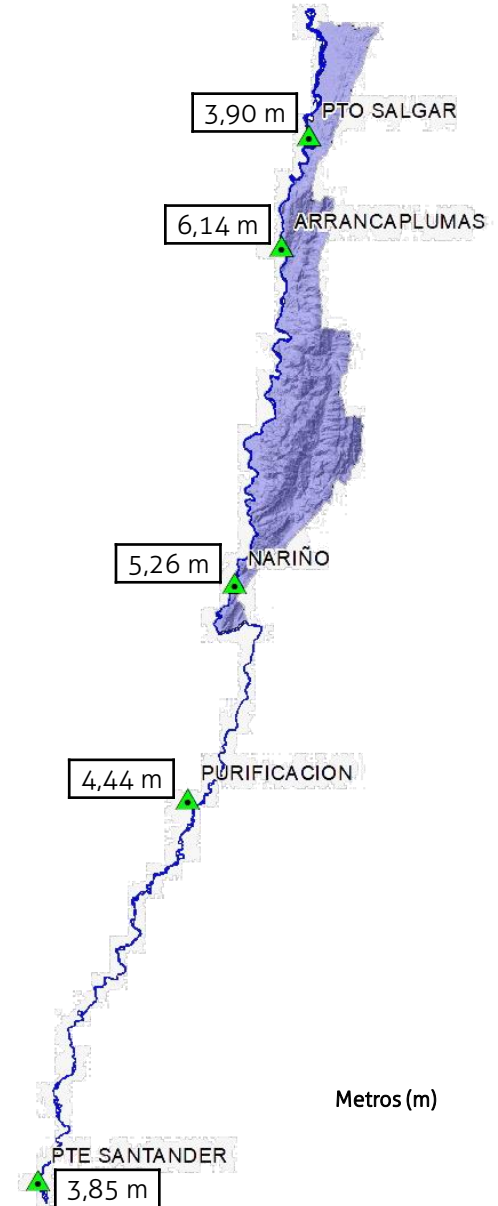
Cuenca vertiente río Magdalena

¿QUÉ PASÓ?: Los niveles del río a la altura de la estación **Puente Santander** ascendieron considerablemente, a la altura de la estación **Puerto Salgar** ascendieron notoriamente, a la altura de la estación **Arrancaplumas** ascendieron moderadamente, a la altura de la estación **Purificación** descendieron considerablemente y a la altura de la estación **Nariño** descendieron moderadamente, respecto al día de ayer.

- ▲ Estación Hidrológica
- Río Magdalena
