BOLETÍN HIDROLÓGICO JURISDICCIÓN - CAR

DIRECCIÓN DE RECURSOS NATURALES

02 Enero 2023

No. 002

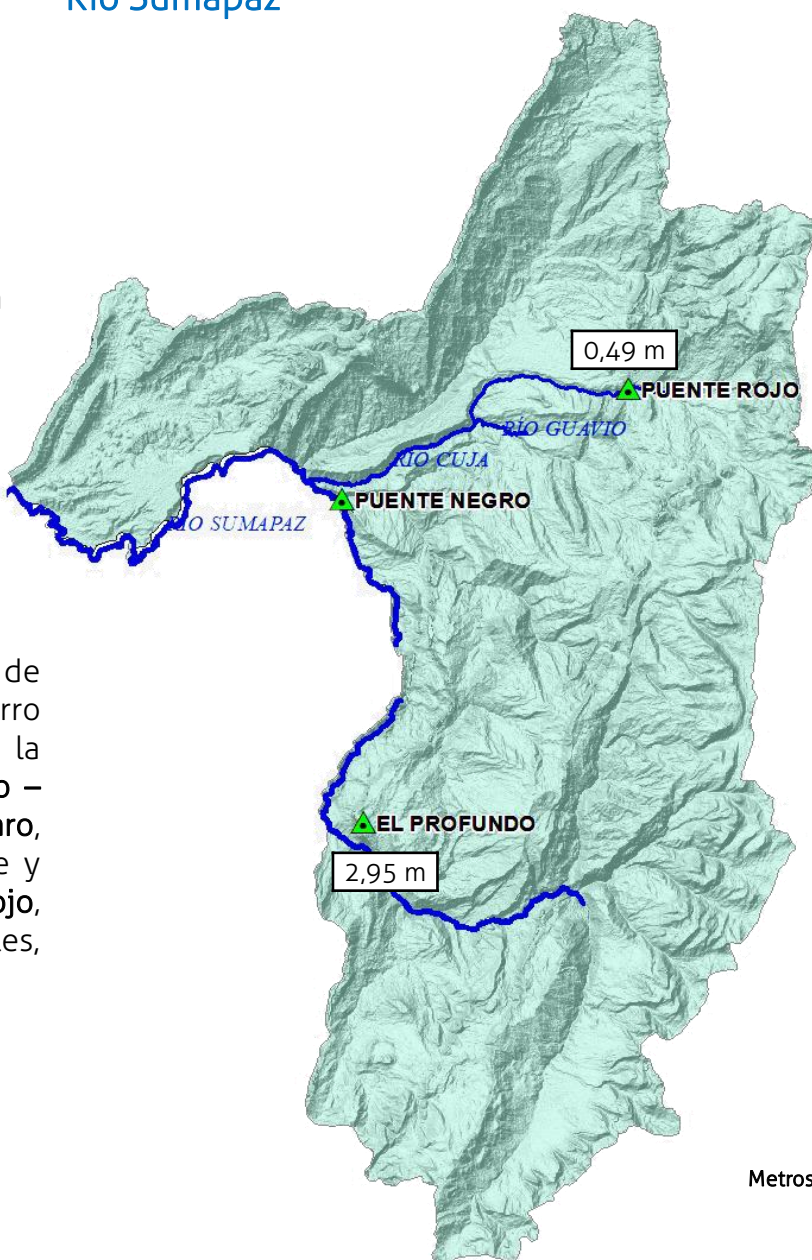
Niveles río Sumapaz

¿QUÉ PASÓ?: Los niveles a la altura de la estación **Providencia**, río Barro Blanco, ascendieron levemente; a la altura de las estaciones **El Profundo - IDEAM**, río Sumapaz, y **Puente Cucharó**, río Pagüey, descendieron levemente y a la altura de la estación **Puente Rojo**, río Cuja, permanecieron estables, respecto al día de ayer.

ESTACIÓN	MUNICIPIO	NIVEL (m)*	CAUDAL (m ³ /s)**	NIVEL PROMEDIO (m)*	CONDICIONES
Puente Rojo - (río Cuja)	Pasca	0,49	0,65	0,56	●
El Profundo - IDEAM (río Sumapaz)	Cabrera	2,95	//	1,00	●
Providencia - (río Barro Blanco)	Pasca	0,88	0,41	0,75	●
Puente Cucharó - (río Pagüey)	Nilo	0,69	0,69	0,63	●
