BOLETÍN HIDROLÓGICO

JURISDICCIÓN - CAR

No. 357

CENTRO REGIONAL DE MONITOREO HIDROLÓGICO Y DEL CLIMA - CAR

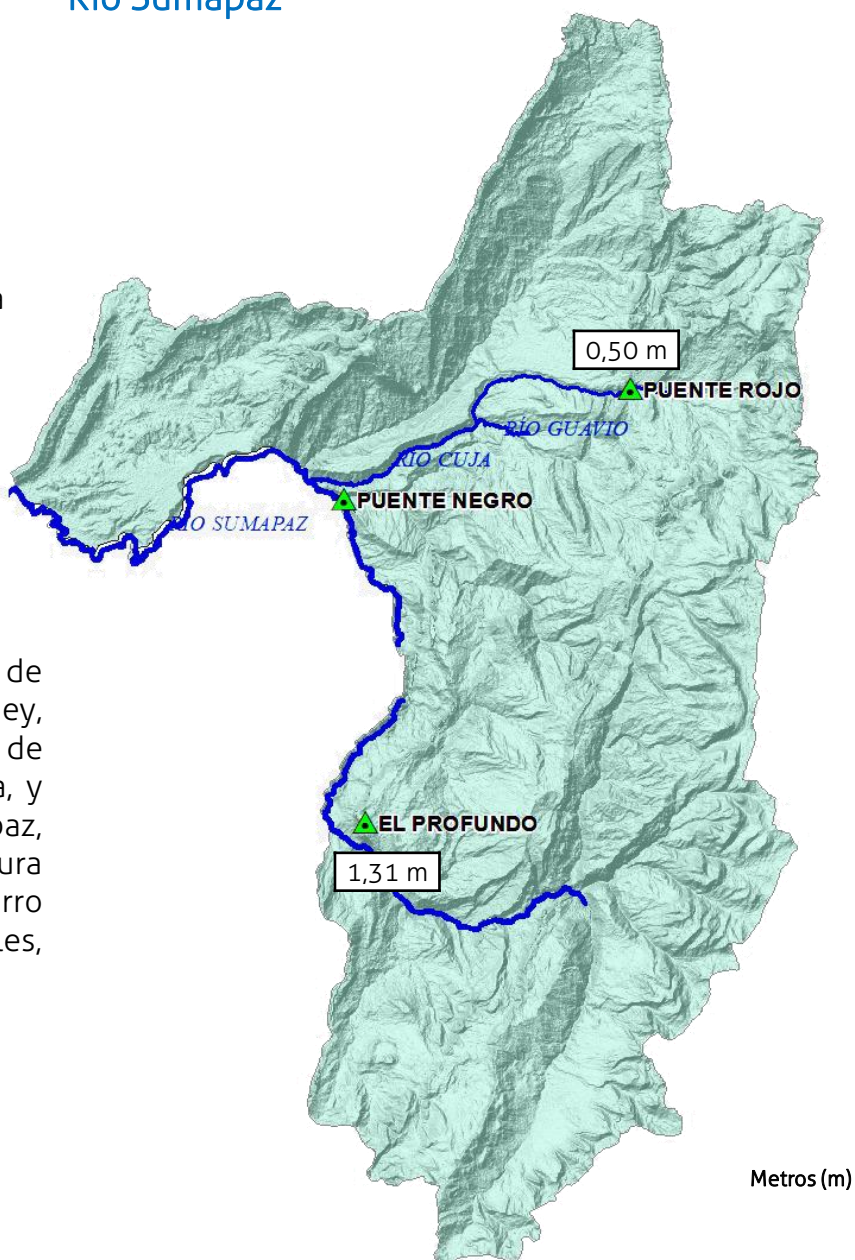
Niveles río Sumapaz

- ▲ Estación Hidrológica
- Río Sumapaz

¿QUÉ PASÓ?: Los niveles a la altura de la estación **Puente Cucharo**, río Pagüey, ascendieron levemente; a la altura de las estaciones **Puente Rojo**, río Cuja, y **El Profundo** – IDEAM, río Sumapaz, descendieron ligeramente y a la altura de la estación **Providencia**, río Barro Blanco, permanecieron estables, respecto al día de ayer.

ESTACIÓN	MUNICIPIO	NIVEL (m)*	CAUDAL (m ³ /s)**	NIVEL PROMEDIO (m)*	CONDICIONES
Puente Rojo - (río Cuja)	Pasca	0,50	0,70	0,67	●
El Profundo - IDEAM (río Sumapaz)	Cabrera	1,31	//	1,00	●
Providencia - (río Barro Blanco)	Pasca	0,87	0,36	0,81	●
Puente Cucharo - (río Pagüey)	Nilo	0,50	0,17	0,72	●
