BOLETÍN HIDROLÓGICO JURISDICCIÓN - CAR

DIRECCIÓN DE RECURSOS NATURALES

30 Junio 2024

No. 182

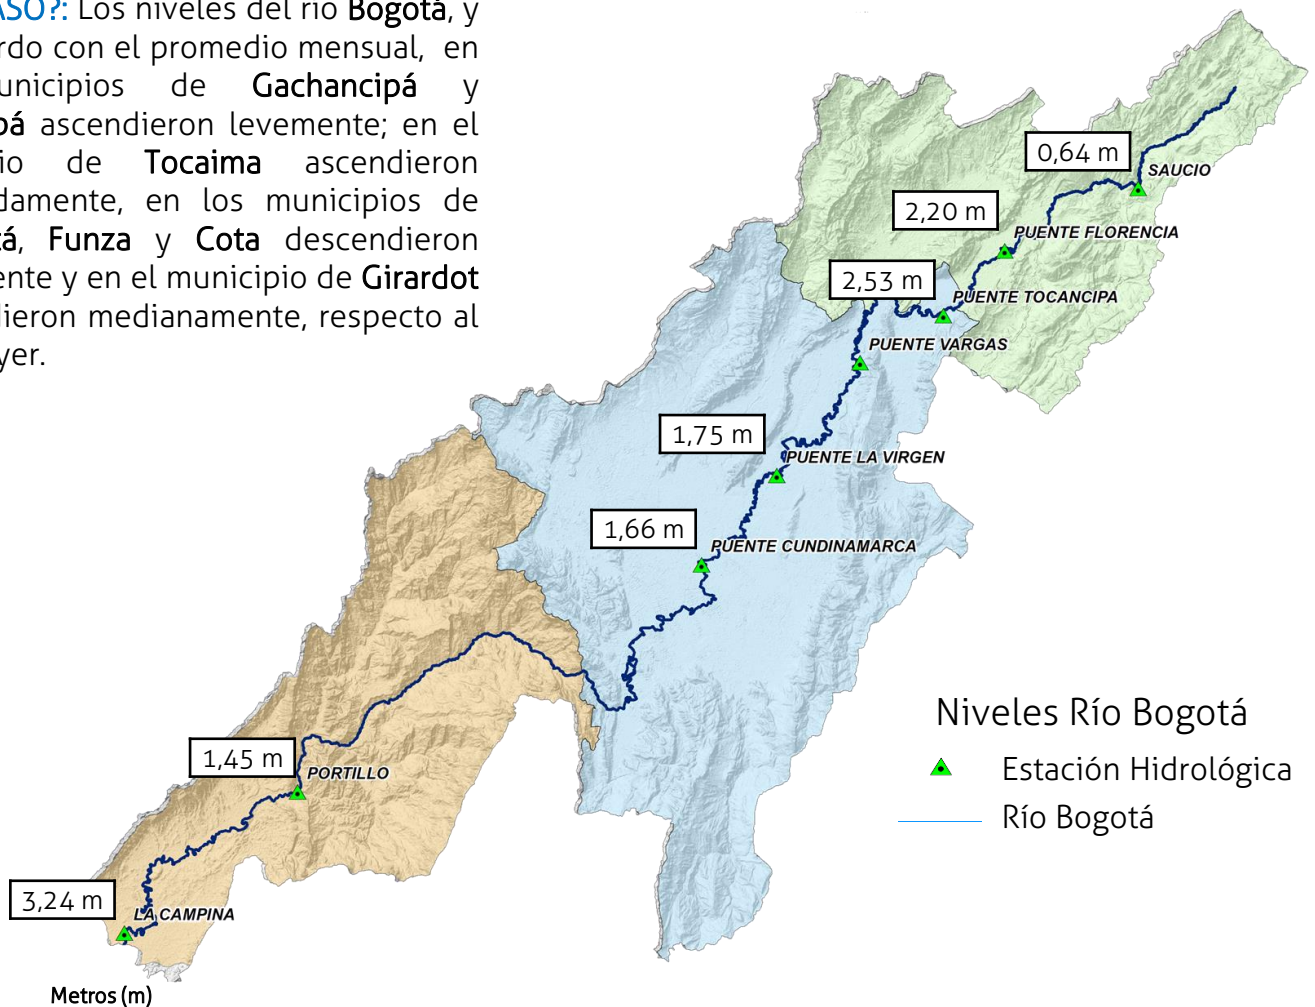
Niveles Río Bogotá

¿QUÉ PASÓ?: Los niveles del río Bogotá, y de acuerdo con el promedio mensual, en los municipios de Gachancipá y Tocancipá ascendieron levemente; en el municipio de Tocaima ascendieron moderadamente, en los municipios de Chocontá, Funza y Cota descendieron ligeramente y en el municipio de Girardot descendieron medianamente, respecto al día de ayer.

ESTACIÓN	MUNICIPIO	NIVEL ACTUAL (m)*	CAUDAL (m ³ /s)**	NIVEL PROMEDIO (m)*	CONDICIONES
Saucío	Chocontá	0,64	2,80	0,81	●
***Puente Florencia	Gachancipá	2,20	10,80	2,32	●
***Puente Tocancipá	Tocancipá	2,53	9,91	2,51	●
Puente La Virgen	Cota	1,75	****	2,62	●
Puente Cundinamarca	Funza	1,66	30,24	1,88	●
Portillo	Tocaima	1,45	28,66	1,40	●
La Campiña	Girardot	3,24	49,93	3,15	●

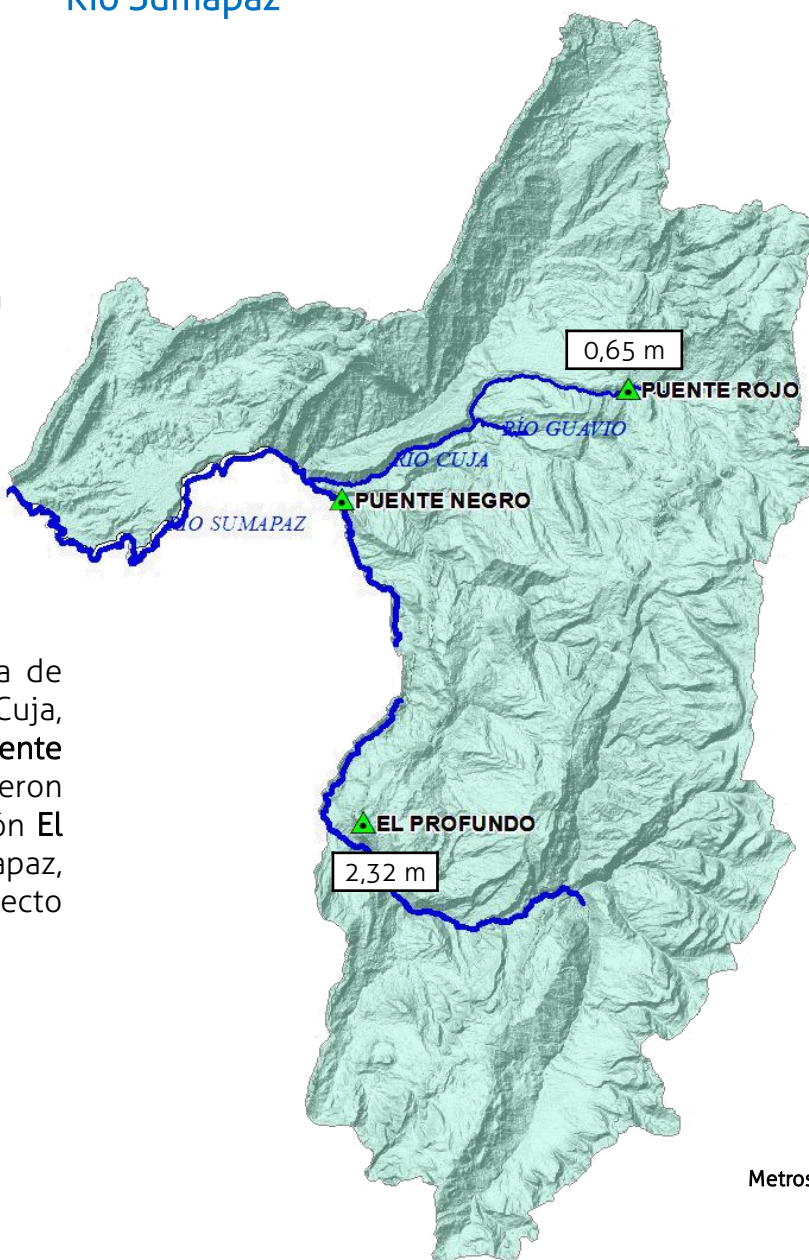
Niveles río Sumapaz

¿QUÉ PASÓ?: Los niveles a la altura de las estaciones **Puente Rojo**, río Cuja, **Providencia**, río Barro Blanco y **Puente Cucharo**, río Pagüey, descendieron levemente y a la altura de la estación **El Profundo** – IDEAM, río Sumapaz, descendieron moderadamente, respecto al día de ayer.

ESTACIÓN	MUNICIPIO	NIVEL (m)*	CAUDAL (m ³ /s)**	NIVEL PROMEDIO (m)*	CONDICIONES
Puente Rojo - (río Cuja)	Pasca	0,65	1,78	0,73	●
El Profundo - IDEAM (río Sumapaz)	Cabrera	2,32	//	1,00	●
Providencia - (río Barro Blanco)	Pasca	0,89	0,48	0,85	●
Puente Cucharo - (río Pagüey)	Nilo	0,49	0,15	0,67	●
