BOLETÍN HIDROLÓGICO JURISDICCIÓN - CAR

DIRECCIÓN DE RECURSOS NATURALES
28 Junio 2024
01:30 p. m.

No. 180

CENTRO REGIONAL DE MONITOREO HIDROLÓGICO Y DEL CLIMA - CAR

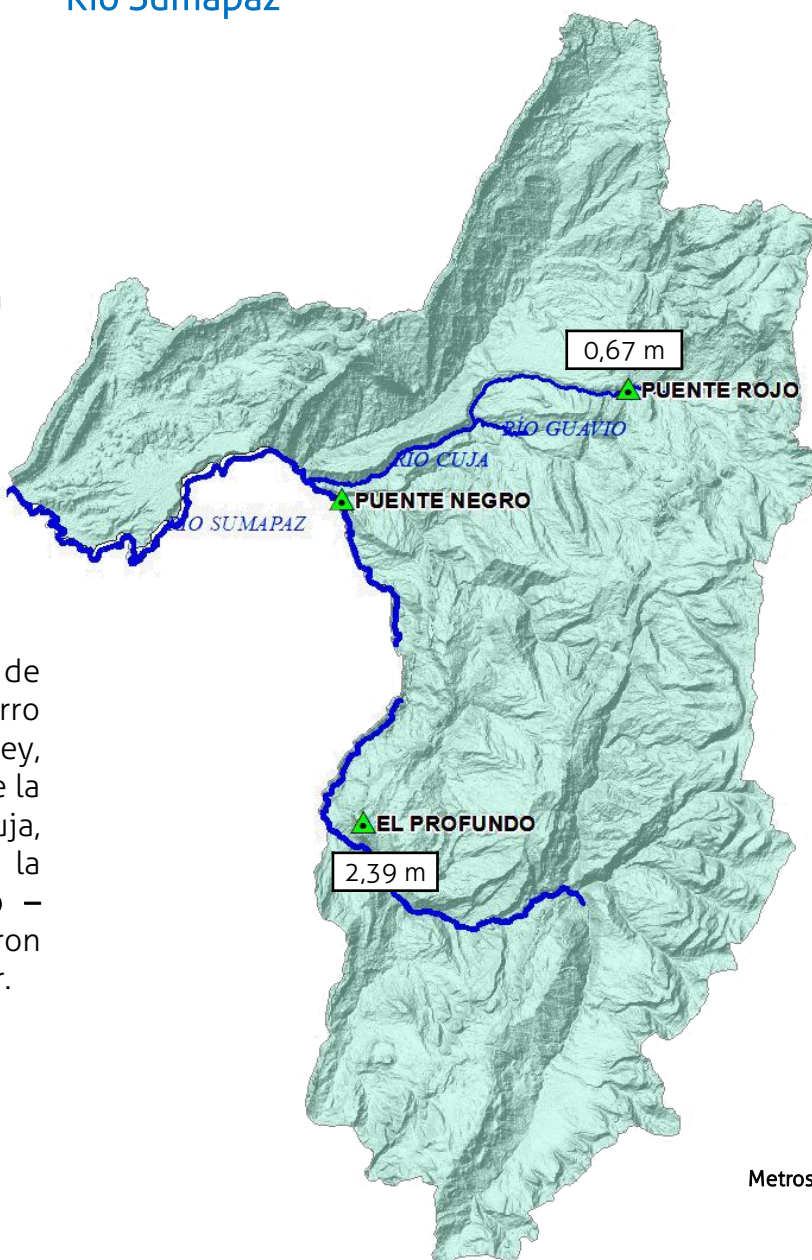
Niveles río Sumapaz

¿QUÉ PASÓ?: Los niveles a la altura de las estaciones **Providencia**, río Barro Blanco, y **Puente Cucharo**, río Pagüey, ascendieron levemente, a la altura de la estación **Puente Rojo**, río Cuja, ascendieron moderadamente y a la altura de la estación **El Profundo** – IDEAM, río Sumapaz, ascendieron notoriamente, respecto al día de ayer.
