BOLETÍN HIDROLÓGICO JURISDICCIÓN - CAR

DIRECCIÓN DE RECURSOS NATURALES

16 Agosto 2023
12:00 p.m.

No. 228

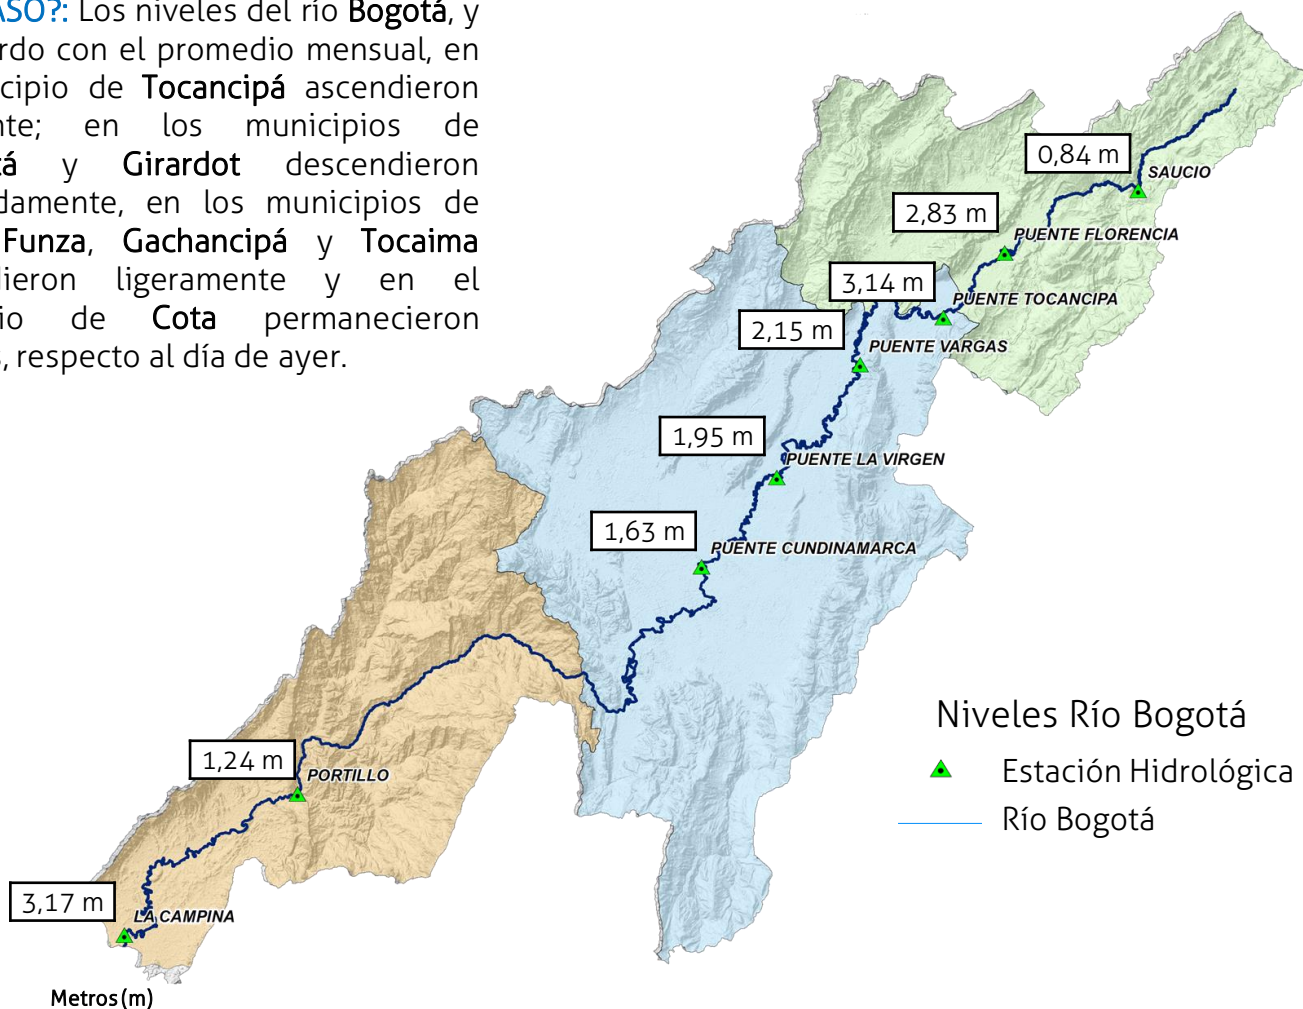
Río Bogotá

¿QUÉ PASÓ?: Los niveles del río Bogotá, y de acuerdo con el promedio mensual, en el municipio de **Tocancipá** ascendieron levemente; en los municipios de **Chocontá** y **Girardot** descendieron moderadamente, en los municipios de **Cajicá**, **Funza**, **Gachancipá** y **Tocaima** descendieron ligeramente y en el municipio de **Cota** permanecieron estables, respecto al día de ayer.

ESTACIÓN	MUNICIPIO	NIVEL ACTUAL (m)*	CAUDAL (m ³ /s)**	NIVEL PROMEDIO (m)*	CONDICIONES
Saucío	Chocontá	0,84	4,87	0,80	●
***Puente Florencia	Gachancipá	2,83	18,31	2,40	●
***Puente Tocancipá	Tocancipá	3,14	15,72	2,63	●
Puente Vargas	Cajicá	2,15	****	3,31	●
Puente La Virgen	Cota	1,95	****	2,55	●
Puente Cundinamarca	Funza	1,63	29,39	1,75	●
Portillo	Tocaima	1,24	21,88	1,27	●
La Campiña	Girardot	3,17	47,73	2,69	●

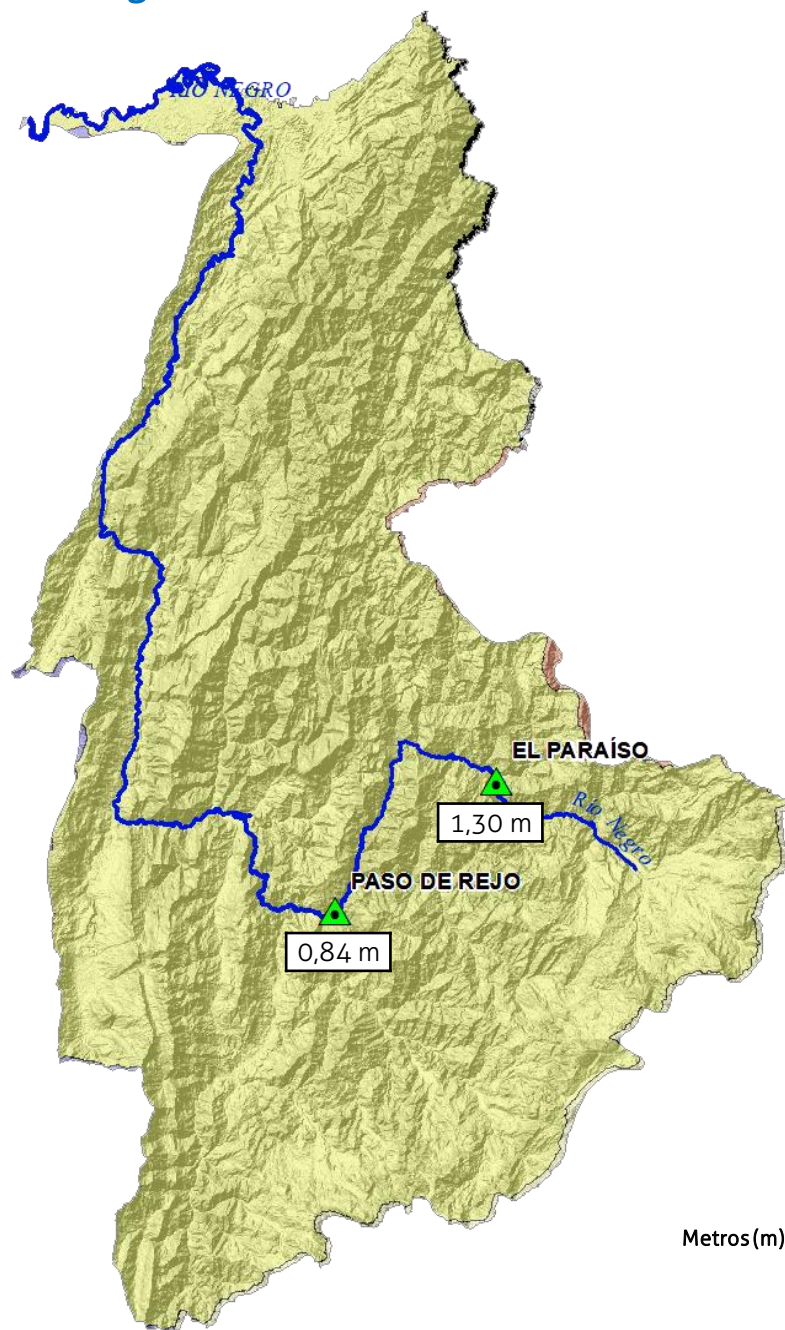
Niveles Río Negro

¿QUÉ PASÓ?: Los niveles del río en el municipio de **Pacho** ascendieron levemente y en el municipio de **Nimaima** descendieron ligeramente, respecto al día de ayer.

ESTACIÓN	MUNICIPIO	NIVEL ACTUAL (m)*	CAUDAL (m ³ /s)**	NIVEL PROMEDIO (m)*	CONDICIONES
El Paraíso	Pacho	1,30	//	0,90

Paso de Rejo	Nimaima	0,84	7,40	0,88

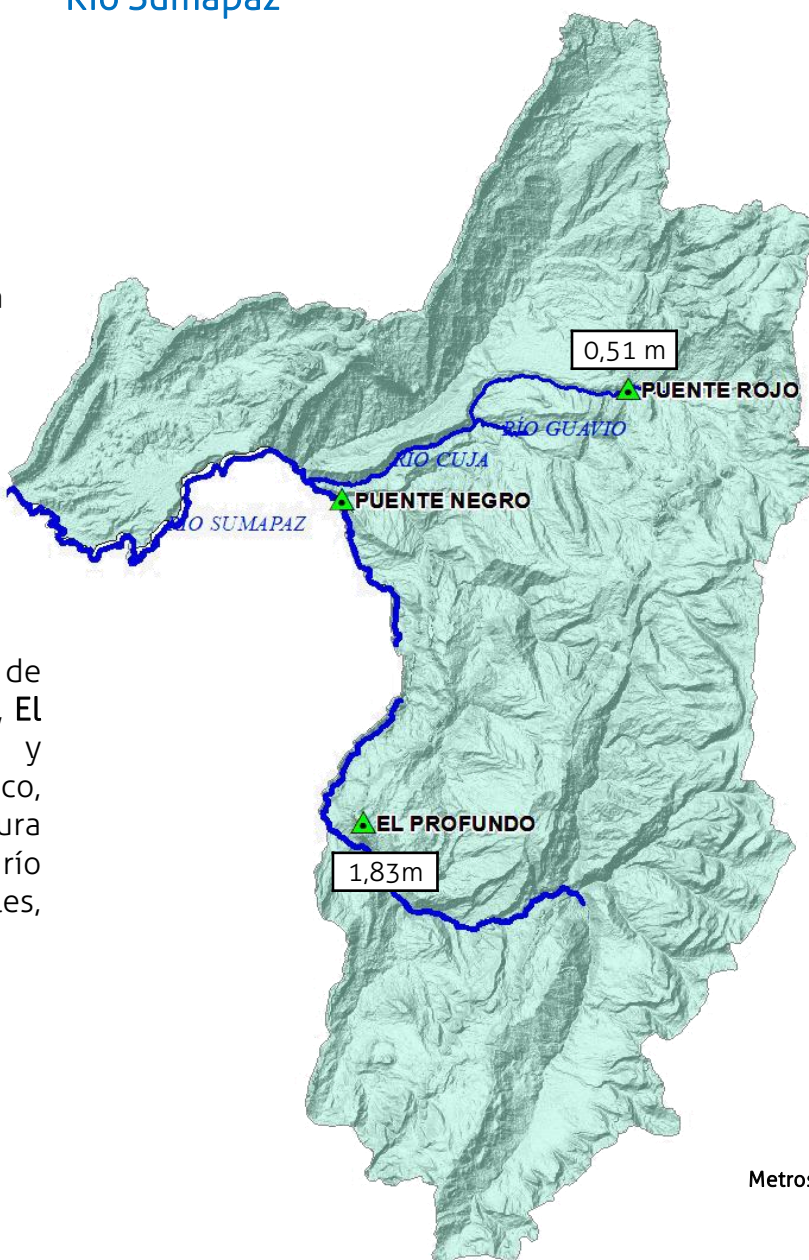
Niveles río Sumapaz

¿QUÉ PASÓ?: Los niveles a la altura de las estaciones **Puente Rojo**, río Cuja, **El Profundo** – IDEAM, río Sumapaz, y **Providencia**, río Barro Blanco, descendieron levemente y a la altura de la estación **Puente Cucharo**, río Pagüey, permanecieron estables, respecto al día de ayer.

ESTACIÓN	MUNICIPIO	NIVEL (m)*	CAUDAL (m ³ /s)**	NIVEL PROMEDIO (m)*	CONDICIONES
Puente Rojo - (río Cuja)	Pasca	0,51	0,75	0,62	●
El Profundo - IDEAM (río Sumapaz)	Cabrera	1,83	//	1,83	●
Providencia - (río Barro Blanco)	Pasca	0,85	0,27	0,85	●
Puente Cucharo - (río Pagüey)	Nilo	0,46	0,11	0,46	●

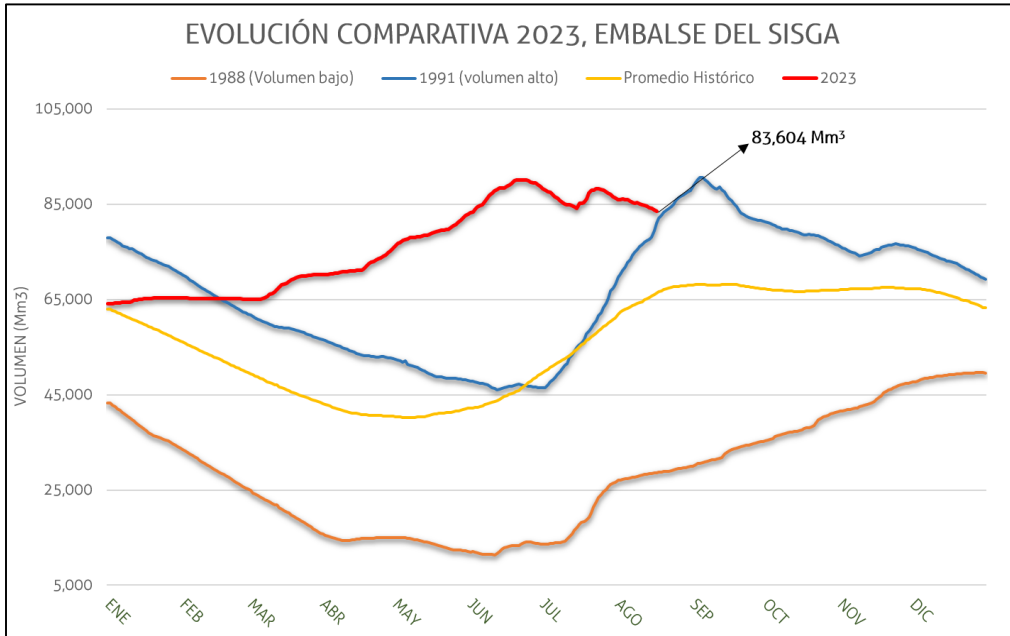
Embalse del Sisga

Se observó que en el sistema Agregado Norte el volumen de agua, en el embalse del Sisga, registró un nivel **DESCENDENTE** con relación al día de ayer, permaneciendo notoriamente sobre el promedio histórico, situación que no genera alerta alguna.

EMBALSE	CAPACIDAD ÚTIL (Mm ³)*	VOLUMEN A LA FECHA (Mm ³)*	ESTADO (%)	DESCARGA (m ³ /s)**	CAPACIDAD DE REGULACIÓN (Mm ³)*	TENDENCIA
Neusa	117,0	93,655	80,05%	1,00	23,35	ESTABLE
Sisga	90,1	83,604	92,77%	8,50	6,52	DESCENDENTE
Tominé	689,5	445,218	64,57%	0,00	244,31	ASCENDENTE
TOTAL AGREGADO NORTE	896,6	622,477	69,42%	9,50	274,17	ASCENDENTE
