BOLETÍN HIDROLÓGICO

JURISDICCIÓN - CAR

30 Diciembre 2023

No. 364

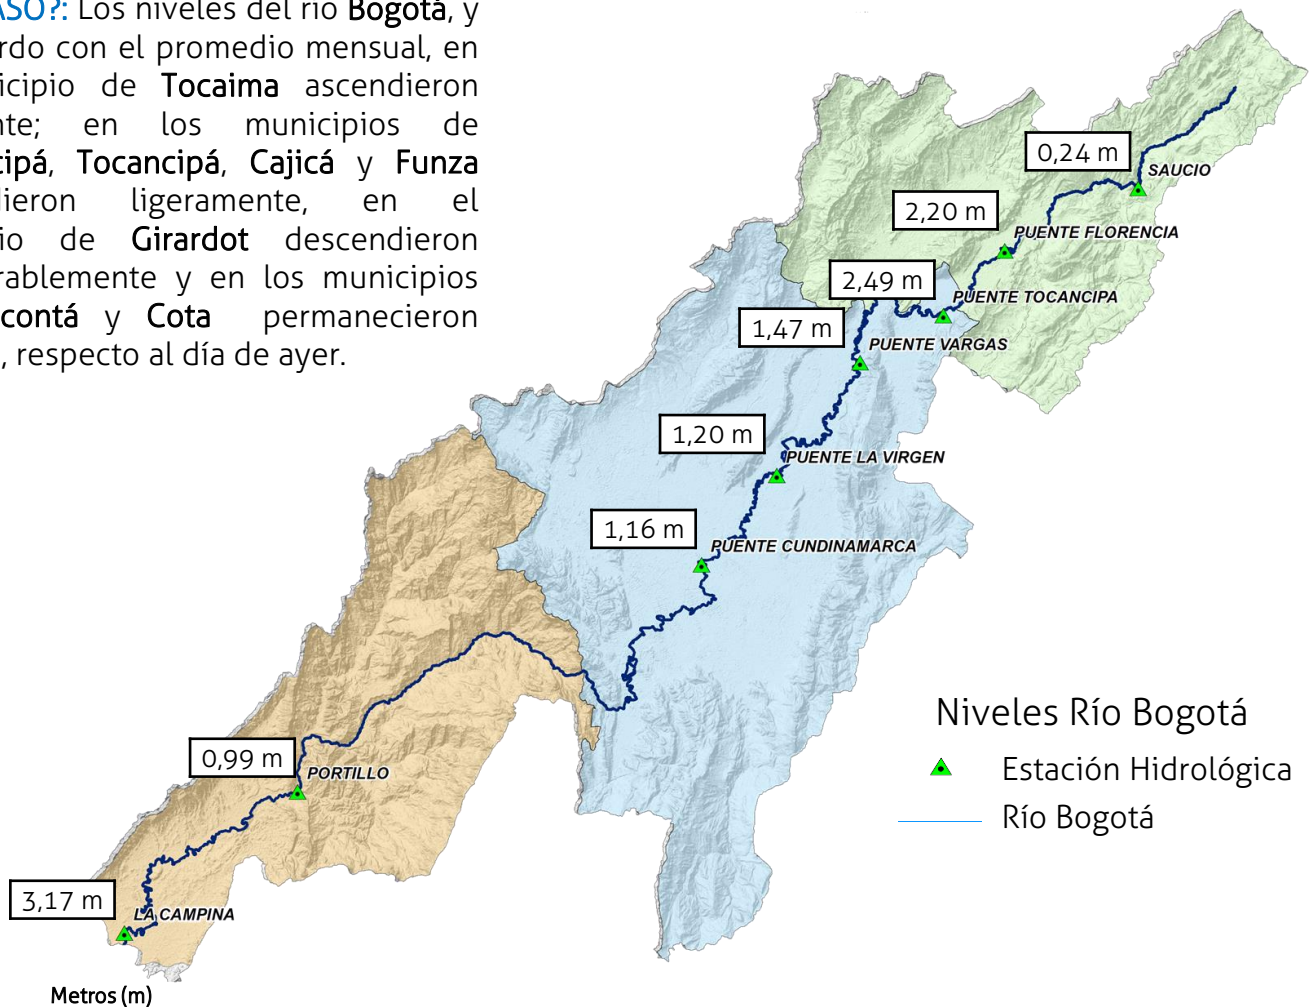
¿QUÉ PASÓ?: Los niveles del río Bogotá, y de acuerdo con el promedio mensual, en el municipio de **Tocaima** ascendieron levemente; en los municipios de **Gachancipá, Tocancipá, Cajicá** y **Funza** descendieron ligeramente, en el municipio de **Girardot** descendieron considerablemente y en los municipios de **Chocontá** y **Cota** permanecieron estables, respecto al día de ayer.

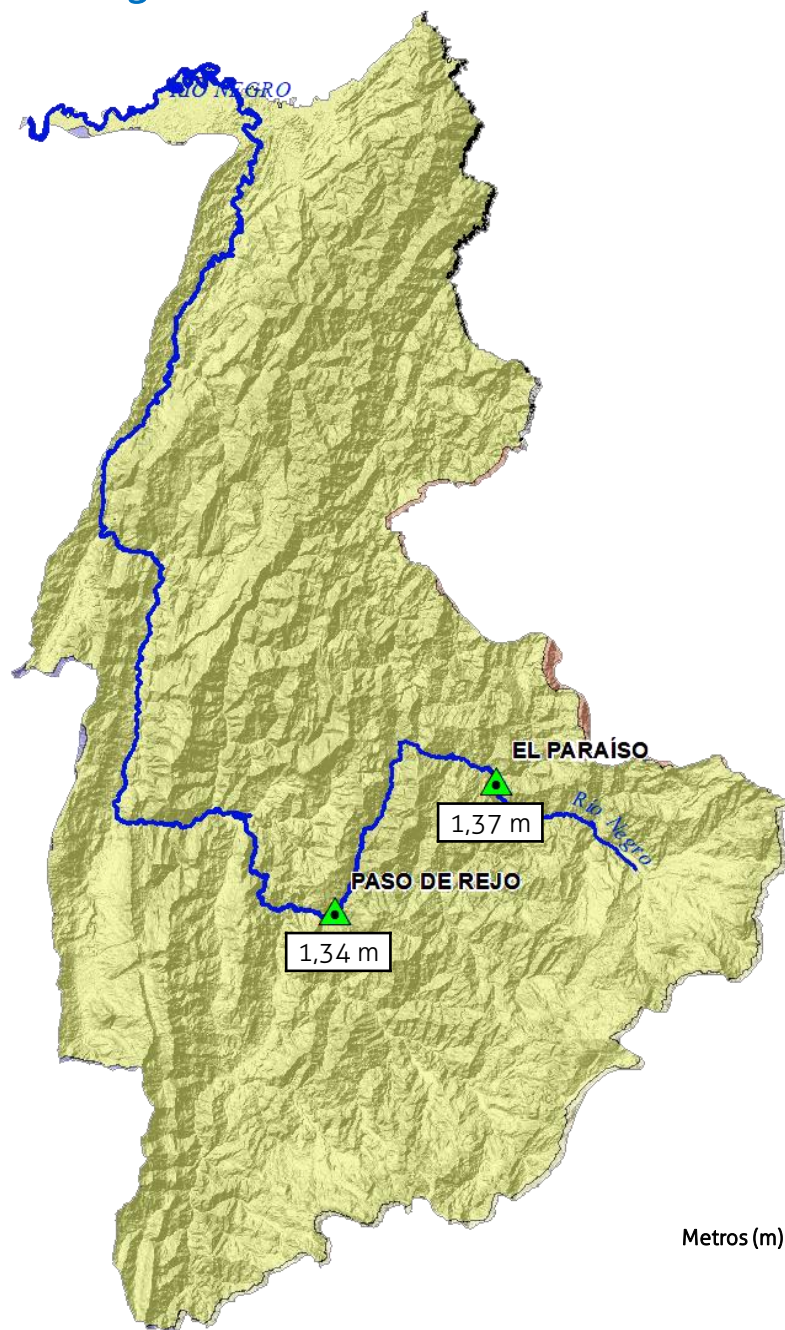
Niveles Río Negro

¿QUÉ PASÓ?: Los niveles del río en el municipio de **Nimaima** descendieron levemente y en el municipio de **Pacho** permanecieron estables, respecto al día de ayer.

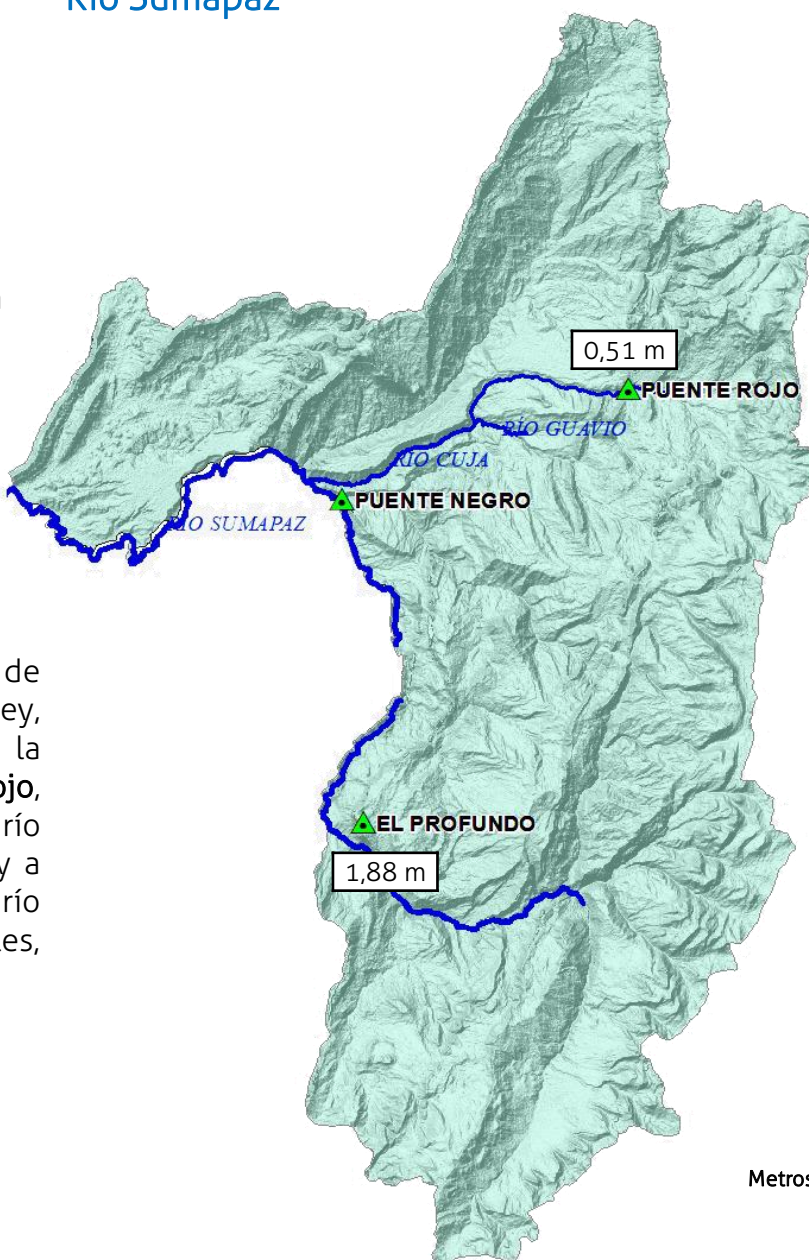
Niveles río Sumapaz

¿QUÉ PASÓ?: Los niveles a la altura de la estación **Puente Cucharo**, río Pagüey, ascendieron moderadamente; a la altura de las estaciones **Puente Rojo**, río Cuja, y **El Profundo** – IDEAM, río Sumapaz, descendieron levemente y a la altura de la estación **Providencia**, río Barro Blanco, permanecieron estables, respecto al día de ayer.
