BOLETÍN HIDROLÓGICO

JURISDICCIÓN - CAR

17 Abril 2023

No. 107

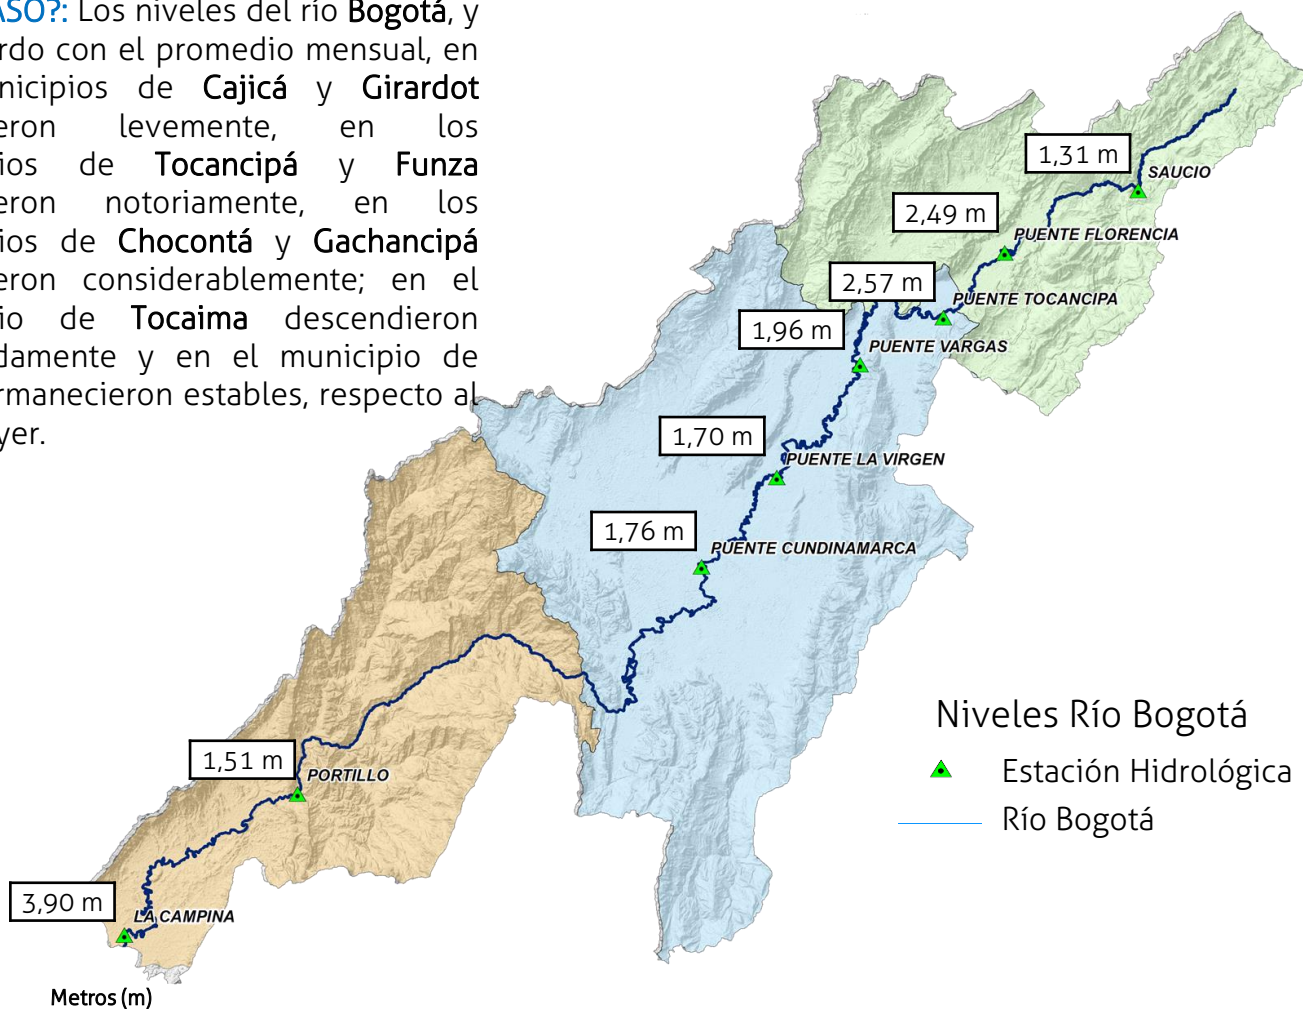
Niveles Río Bogotá

¿QUÉ PASÓ?: Los niveles del río Bogotá, y de acuerdo con el promedio mensual, en los municipios de **Cajicá** y **Girardot** ascendieron levemente, en los municipios de **Tocancipá** y **Funza** ascendieron notoriamente, en los municipios de **Chocontá** y **Gachancipá** ascendieron considerablemente; en el municipio de **Tocaima** descendieron moderadamente y en el municipio de **Cota** permanecieron estables, respecto al día de ayer.

ESTACIÓN	MUNICIPIO	NIVEL ACTUAL (m)*	CAUDAL (m ³ /s)**	NIVEL PROMEDIO (m)*	CONDICIONES
Saucío	Chocontá	1,31	12,06	0,56	●
***Puente Florencia	Gachancipá	2,49	14,00	2,29	●
***Puente Tocancipá	Tocancipá	2,57	10,25	2,62	●
Puente Vargas	Cajicá	1,96	****	3,15	●
Puente La Virgen	Cota	1,70	****	2,75	●
Puente Cundinamarca	Funza	1,76	33,13	1,96	●
Portillo	Tocaima	1,51	30,74	1,54	●
La Campiña	Girardot	3,90	73,25	3,55	●

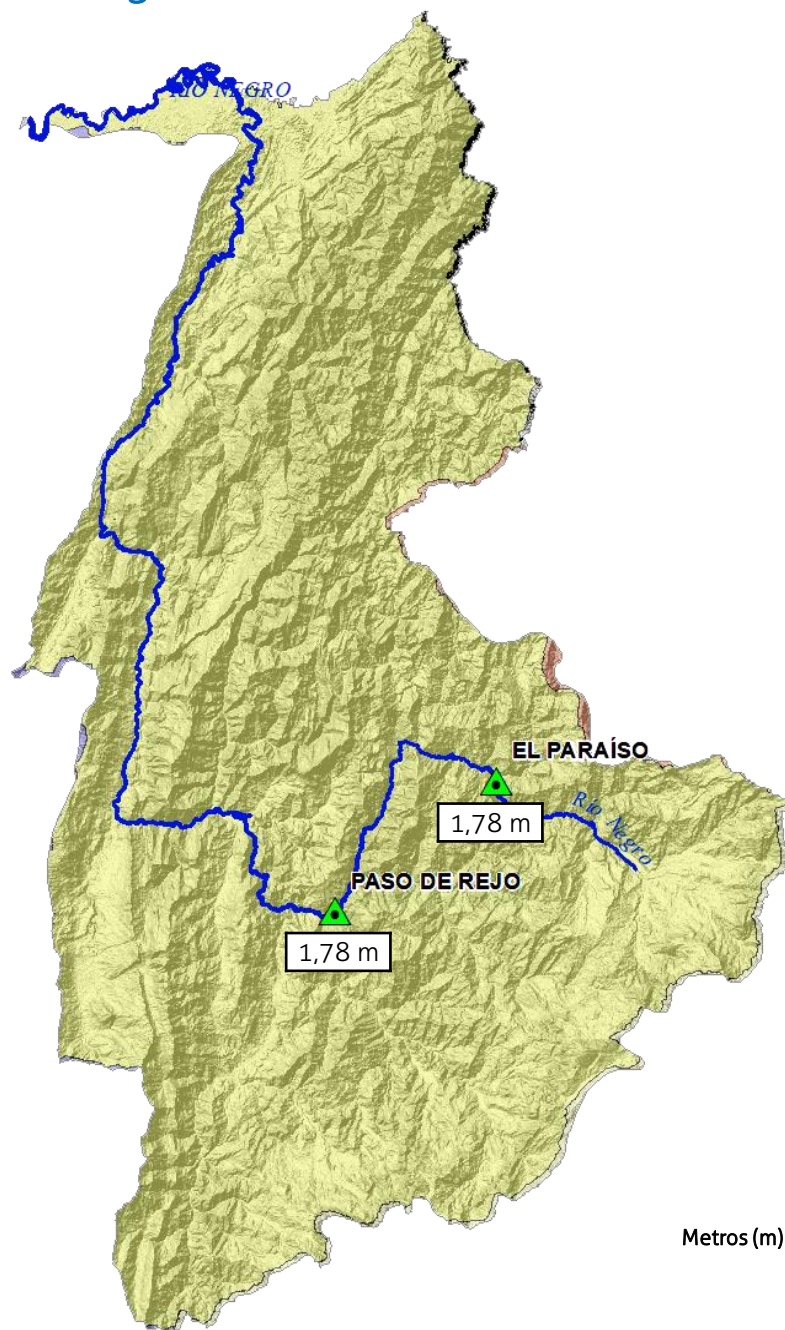
Niveles Río Negro

¿QUÉ PASÓ?: Los niveles del río en los municipios de **Pacho** y **Nimaima** ascendieron notoriamente, respecto al día de ayer.

ESTACIÓN	MUNICIPIO	NIVEL ACTUAL (m)*	CAUDAL (m ³ /s)**	NIVEL PROMEDIO (m)*	CONDICIONES
El Paraíso	Pacho	1,78	//	0,90

Paso de Rejo	Nimaima	1,78	66,92	1,74

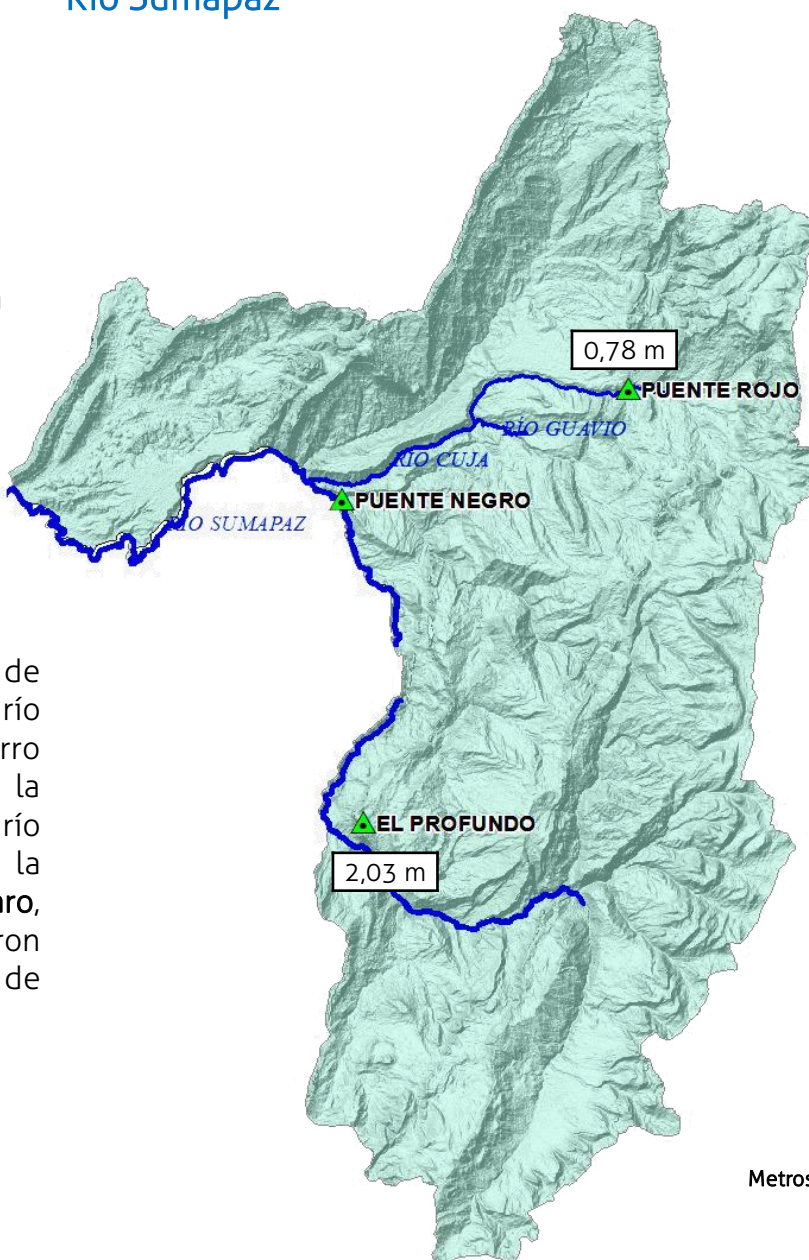
Niveles río Sumapaz

¿QUÉ PASÓ?: Los niveles a la altura de las estaciones **El Profundo – IDEAM**, río Sumapaz, y **Providencia**, río Barro Blanco, ascendieron levemente, a la altura de la estación **Puente Rojo**, río Cuja, ascendieron notoriamente y a la altura de la estación **Puente Cucharo**, río Pagüey, descendieron manifiestamente, respecto al día de ayer.

ESTACIÓN	MUNICIPIO	NIVEL (m)*	CAUDAL (m ³ /s)**	NIVEL PROMEDIO (m)*	CONDICIONES
Puente Rojo - (río Cuja)	Pasca	0,78	3,40	0,72	●
El Profundo - IDEAM (río Sumapaz)	Cabrera	2,03	//	1,00	●
Providencia - (río Barro Blanco)	Pasca	0,91	0,65	0,83	●
Puente Cucharo - (río Pagüey)	Nilo	0,82	1,48	0,83	●

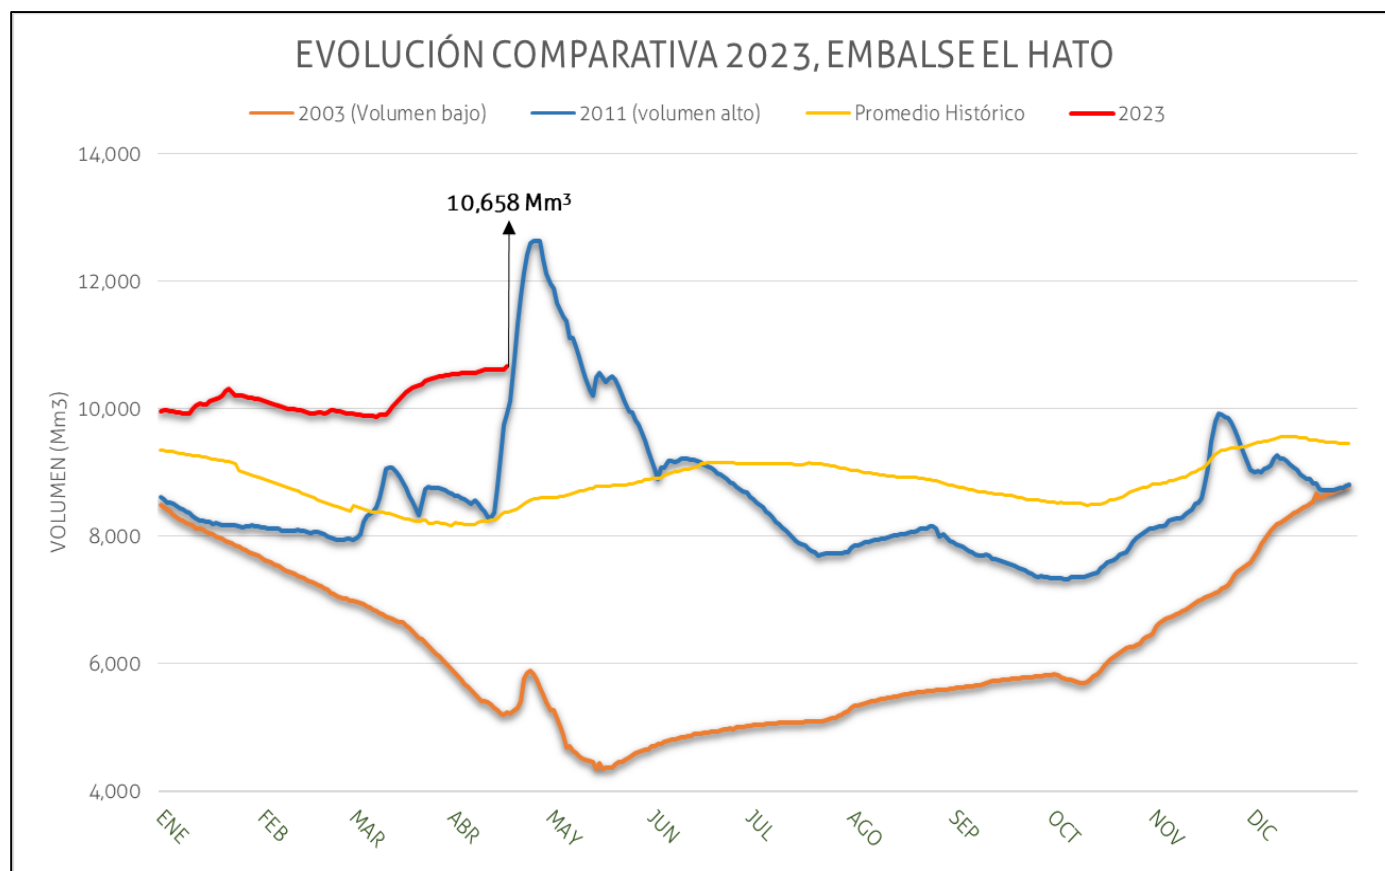
Embalse El Hato

En el sistema de **Fúquene** y río **Suárez** el volumen de agua, en el embalse **El Hato**, registró un nivel **ASCENDENTE** con relación al día de ayer de 10,658 millones de metros cúbicos (Mm³), se mantiene en el 84% de su capacidad total y se encuentra notoriamente por encima del promedio (8,379 Mm³).

EMBALSE	CAPACIDAD ÚTIL (Mm ³)*	VOLUMEN A LA FECHA (Mm ³)*	ESTADO (%)	DESCARGA (m ³ /s)**	CAPACIDAD DE REGULACIÓN (Mm ³)*	TENDENCIA
El Hato	12,7	10,658	83,92%	0,30	2,04	ASCENDENTE
