# BOLETÍN HIDROLÓGICO JURISDICCIÓN - CAR

DIRECCIÓN DE RECURSOS NATURALES

22 Mayo 2023  
12:15 p. m.

No. 142

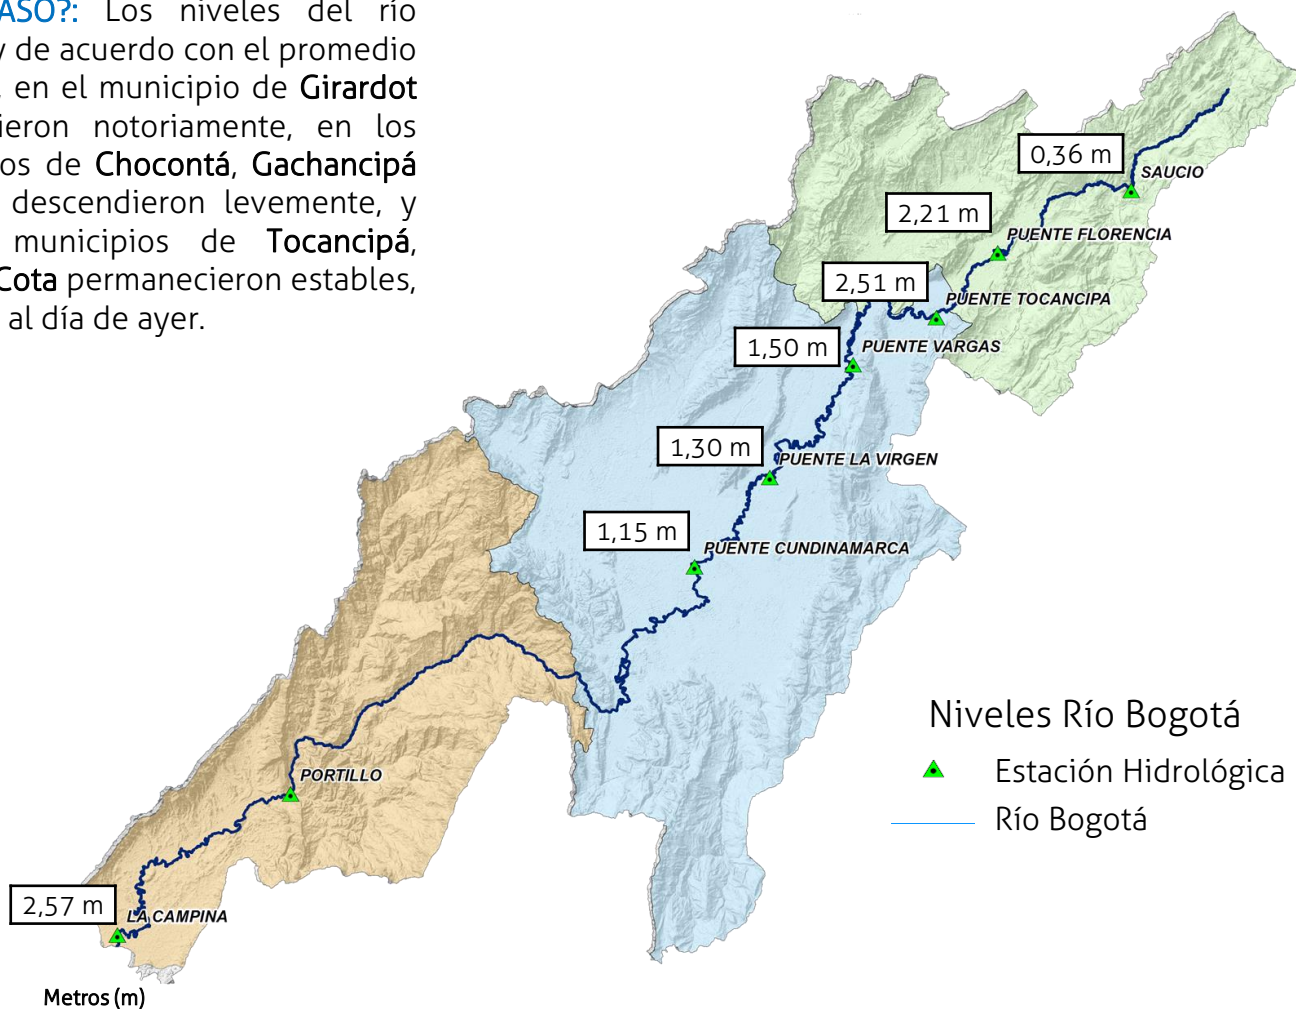
### Río Bogotá

**¿QUÉ PASÓ?:** Los niveles del río Bogotá, y de acuerdo con el promedio mensual, en el municipio de Girardot descendieron notoriamente, en los municipios de Chocontá, Gachancipá y Funza descendieron levemente, y en los municipios de Tocancipá, Cajicá y Cota permanecieron estables, respecto al día de ayer.

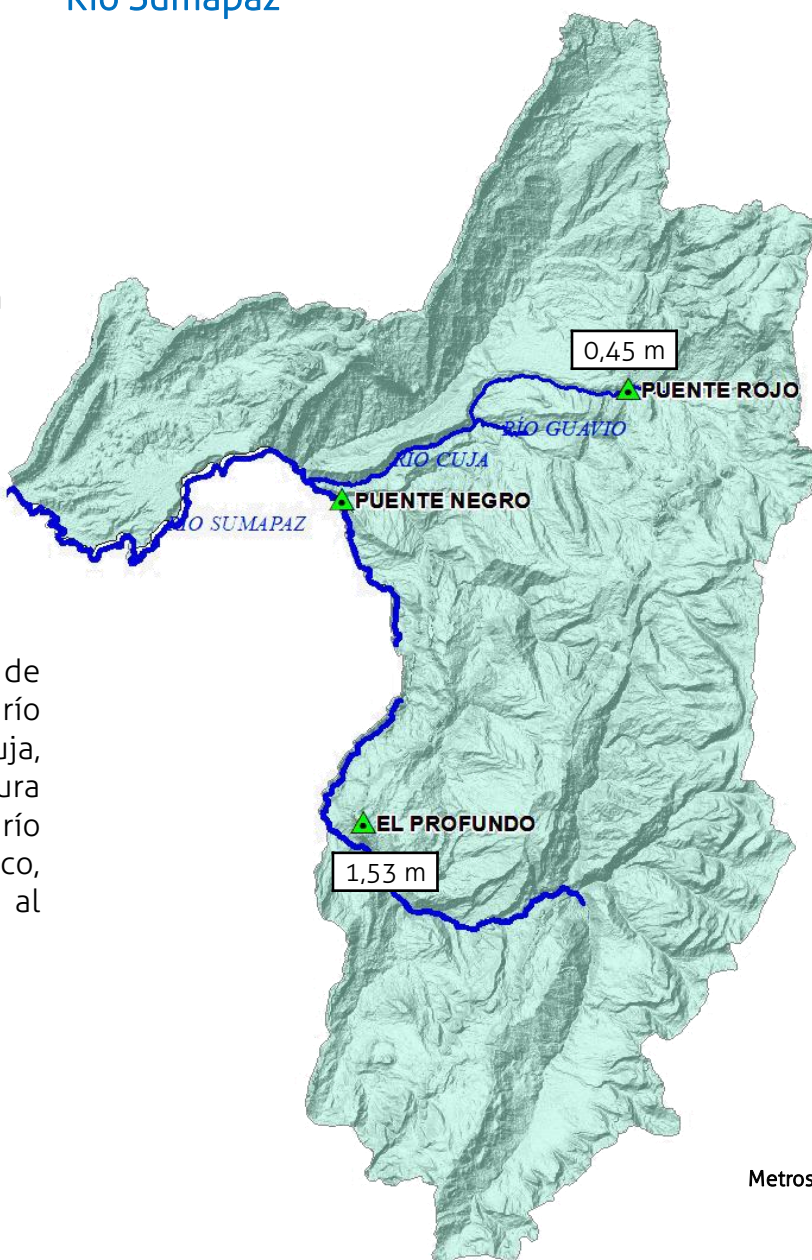
### Niveles río Sumapaz

**¿QUÉ PASÓ?:** Los niveles a la altura de las estaciones **El Profundo – IDEAM**, río Sumapaz, y **Puente Rojo**, río Cuja, descendieron levemente y a la altura de las estaciones **Puente Cucharo**, río Pagüey, y **Providencia**, río Barro Blanco, permanecieron estables, respecto al día de ayer.

ESTACIÓN	MUNICIPIO	NIVEL (m)*	CAUDAL (m <sup>3</sup> /s)**	NIVEL PROMEDIO (m)*	CONDICIONES
Puente Rojo - (río Cuja)	Pasca	0,45	0,48	0,77	●
El Profundo - IDEAM (río Sumapaz)	Cabrera	1,53	//	1,00	●
Providencia - (río Barro Blanco)	Pasca	0,84	0,23	0,79	●
Puente Cucharo - (río Pagüey)	Nilo	0,65	0,53	0,82	●

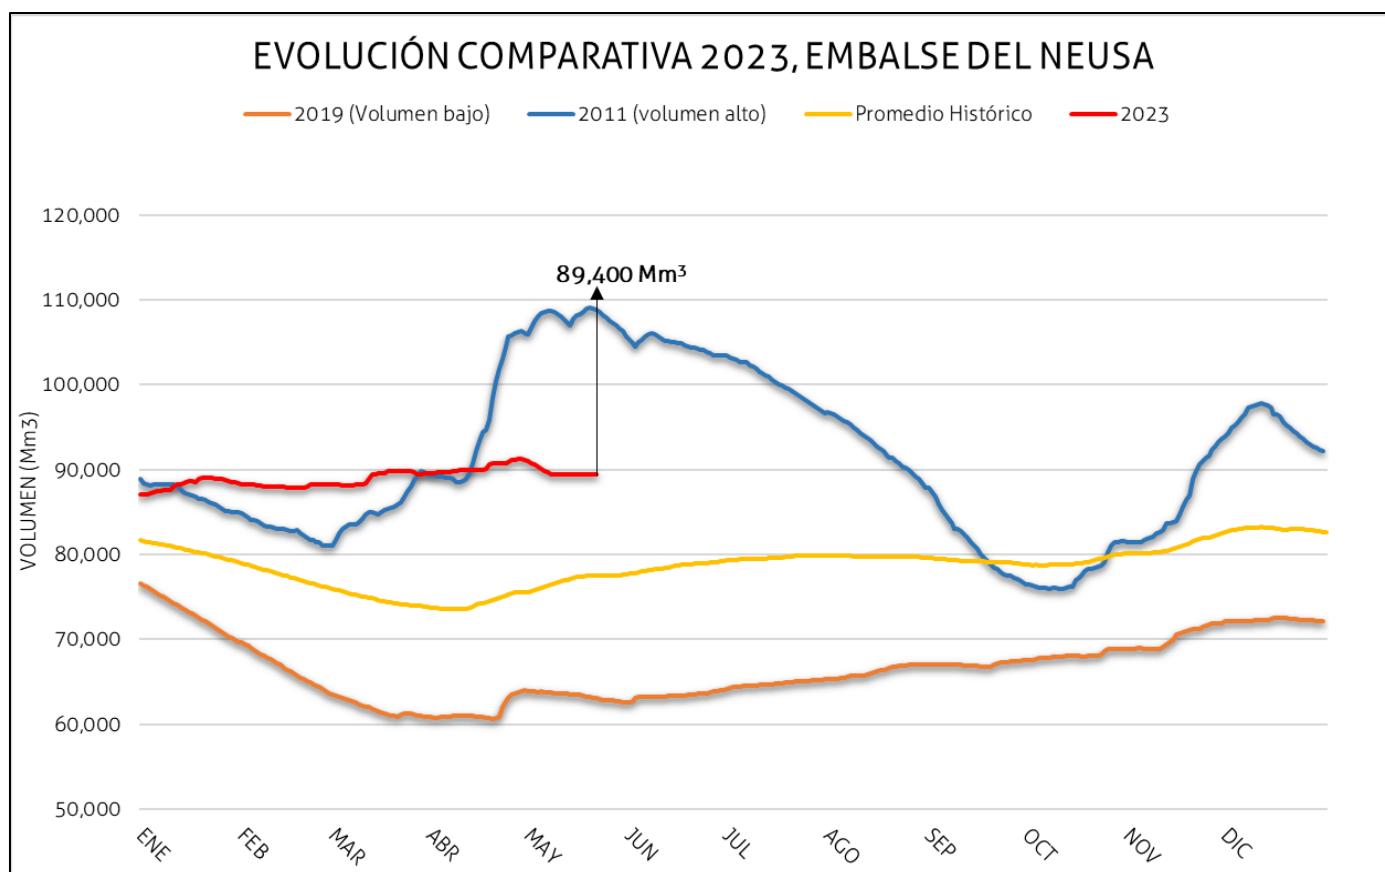
### Embalse del Neusa

En el embalse del Neusa se registró un volumen **ESTABLE**, respecto al día de ayer, sin embargo, se recomienda a la población en general hacer uso racional y responsable de los recursos hídricos. En este momento el embalse mantiene un volumen moderadamente alto, en comparación con el promedio histórico.
