BOLETÍN HIDROLÓGICO JURISDICCIÓN - CAR

DIRECCIÓN DE RECURSOS NATURALES

13 Junio 2023

No. 164

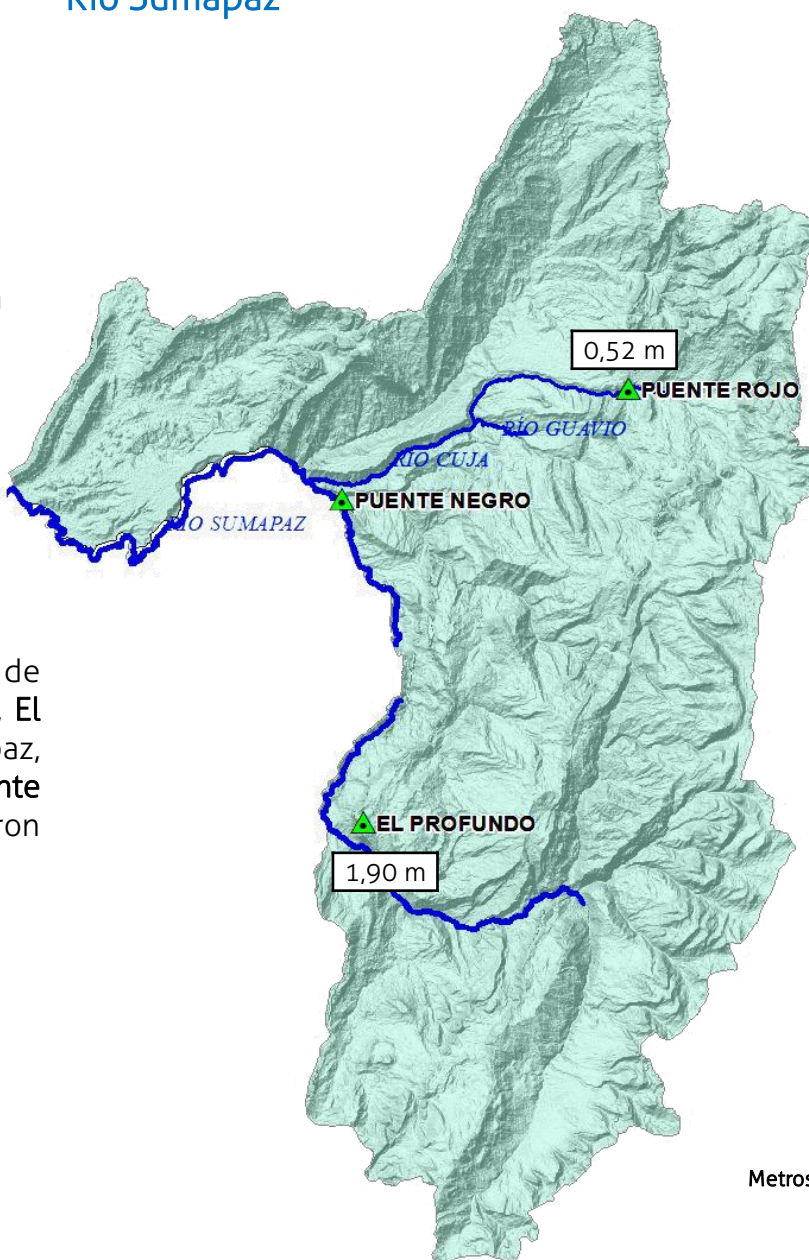
Niveles río Sumapaz

¿QUÉ PASÓ?: Los niveles a la altura de las estaciones **Puente Rojo**, río Cuja, **El Profundo** – IDEAM, río Sumapaz, **Providencia**, río Barro Blanco, y **Puente Cucharo**, río Pagüey, descendieron levemente, respecto al día de ayer.

ESTACIÓN	MUNICIPIO	NIVEL (m)*	CAUDAL (m ³ /s)**	NIVEL PROMEDIO (m)*	CONDICIONES
Puente Rojo - (río Cuja)	Pasca	0,52	0,81	0,73	●
El Profundo - IDEAM (río Sumapaz)	Cabrera	1,90	//	1,00	●
Providencia - (río Barro Blanco)	Pasca	0,85	0,27	0,85	●
Puente Cucharo - (río Pagüey)	Nilo	0,65	0,53	0,67	●
