BOLETÍN HIDROLÓGICO JURISDICCIÓN - CAR

DIRECCIÓN DE RECURSOS NATURALES

16 Julio 2023

No. 197

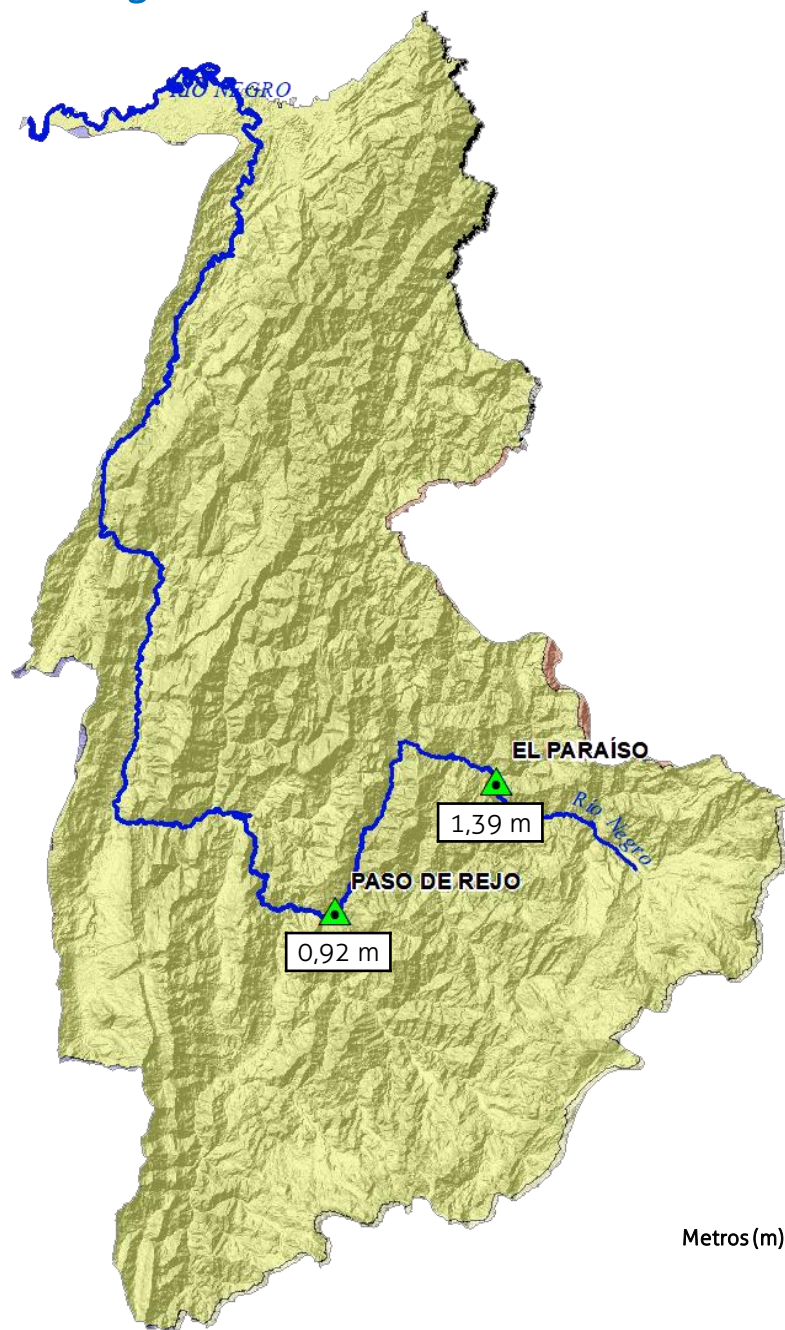
Niveles Río Negro

¿QUÉ PASÓ?: Los niveles del río en los municipios de **Nimaima** y **Pacho** descendieron levemente, respecto al día de ayer.

ESTACIÓN	MUNICIPIO	NIVEL ACTUAL (m)*	CAUDAL (m ³ /s)**	NIVEL PROMEDIO (m)*	CONDICIONES
El Paraíso	Pacho	1,39	//	0,90

Paso de Rejo	Nimaima	0,92	9,89	0,99

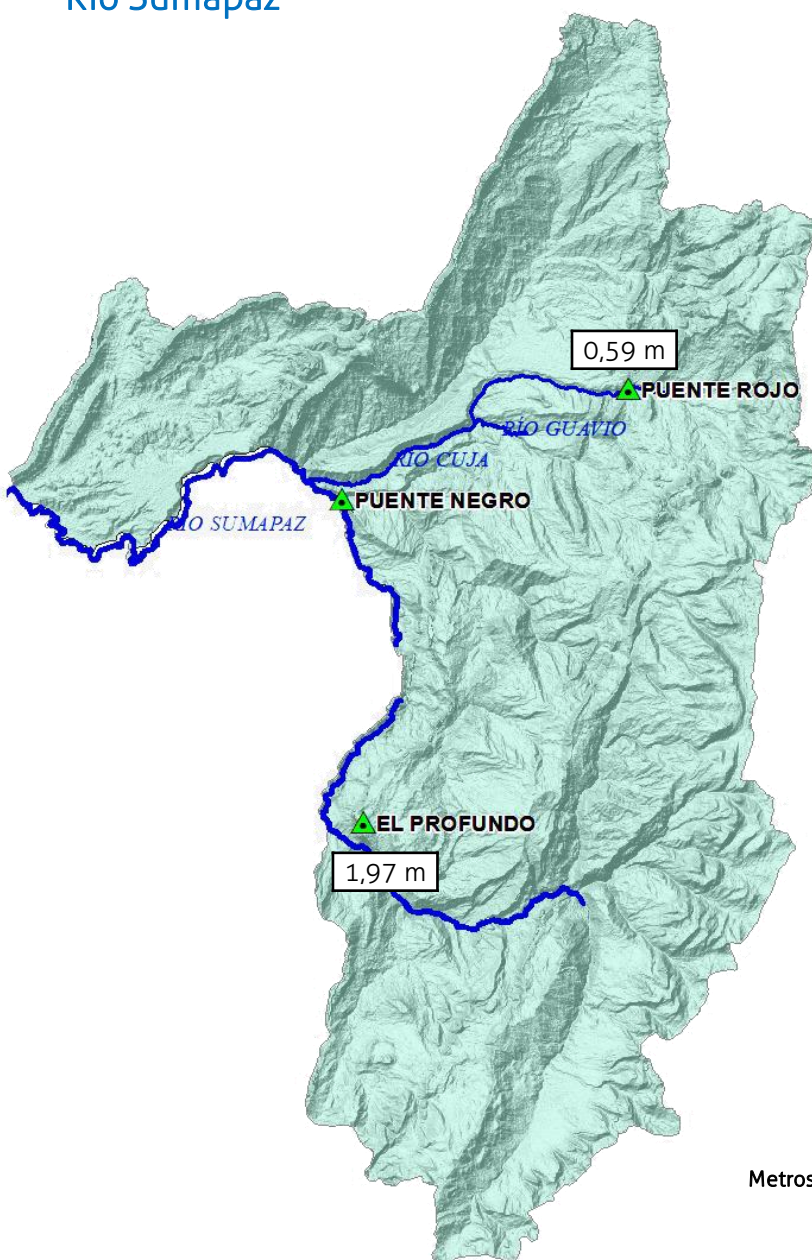
Niveles río Sumapaz

¿QUÉ PASÓ?: Los niveles a la altura de las estaciones **Puente Rojo**, río Cuja, **El Profundo** – IDEAM, río Sumapaz, y **Providencia**, río Barro Blanco, descendieron levemente y a la altura de la estación **Puente Cucharo**, río Pagüey, permanecieron estables, respecto al día de ayer.

ESTACIÓN	MUNICIPIO	NIVEL (m)*	CAUDAL (m ³ /s)**	NIVEL PROMEDIO (m)*	CONDICIONES
Puente Rojo - (río Cuja)	Pasca	0,59	1,26	0,66	●
El Profundo - IDEAM (río Sumapaz)	Cabrera	1,97	//	1,00	●
Providencia - (río Barro Blanco)	Pasca	0,87	0,36	0,82	●
Puente Cucharo - (río Pagüey)	Nilo	0,54	0,23	0,57	●

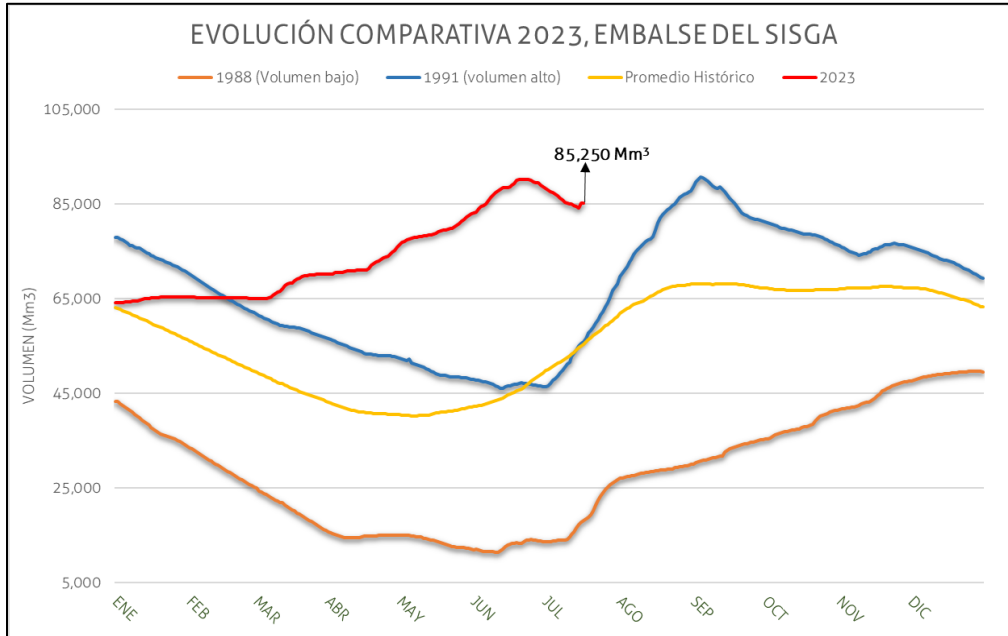
Embalse del Sisga

Se observó que en el sistema Agregado Norte el volumen de agua, en el embalse del Sisga, registró un nivel **ASCENDENTE** con relación al día de ayer, permaneciendo considerablemente sobre el promedio histórico, situación que no genera alerta alguna.
