BOLETÍN HIDROLÓGICO JURISDICCIÓN - CAR

DIRECCIÓN DE RECURSOS NATURALES

18 Junio 2023
12:15 p. m.

No. 169

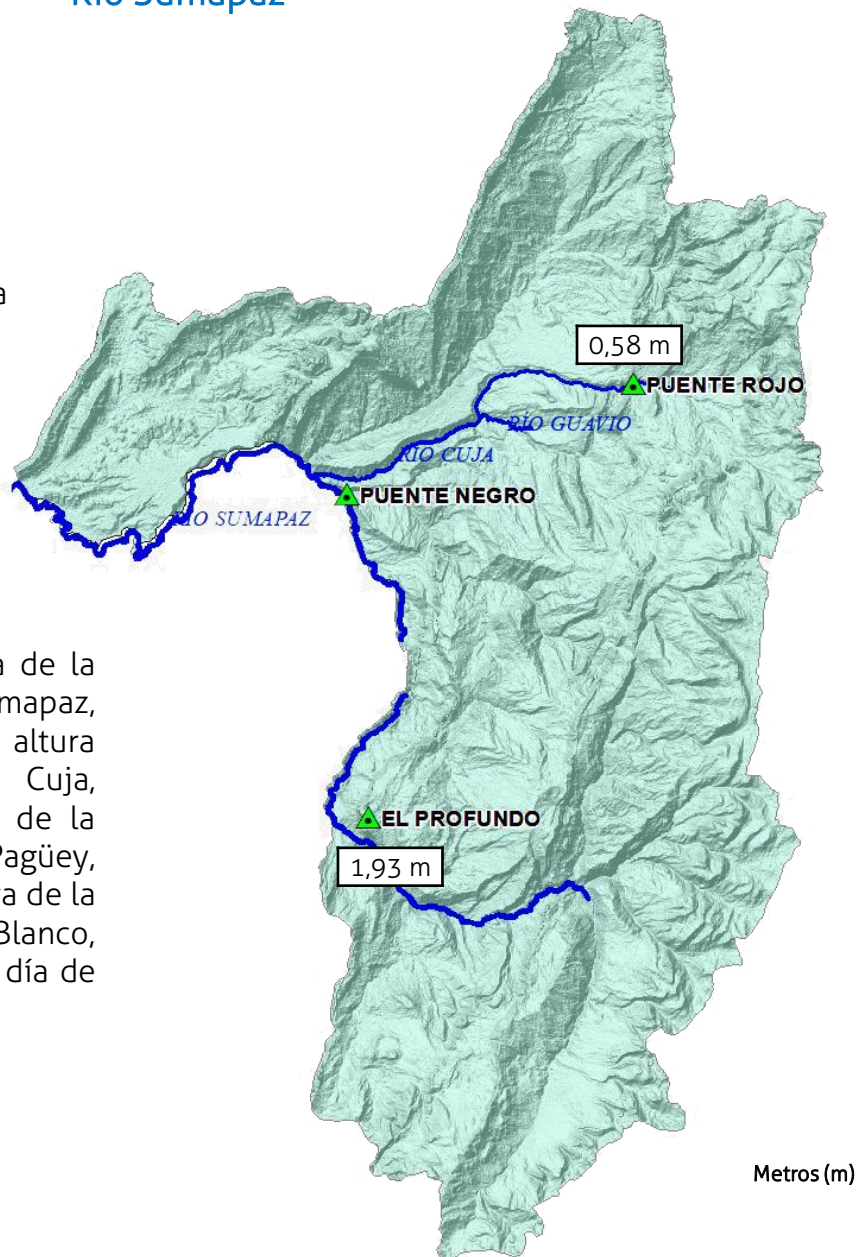
Niveles río Sumapaz

- ▲ Estación Hidrológica
- Río Sumapaz

¿QUÉ PASÓ?: Los niveles a la altura de la estación **El Profundo – IDEAM**, río Sumapaz, ascendieron considerablemente, a la altura de la estación **Puente Rojo**, río Cuja, ascendieron levemente; a la altura de la estación **Puente Cucharo**, río Pagüey, descendieron ligeramente y a la altura de la estación **Providencia**, río Barro Blanco, permanecieron estables, respecto al día de ayer.
