BOLETÍN HIDROLÓGICO JURISDICCIÓN - CAR

No. 265

CENTRO REGIONAL DE MONITOREO HIDROLÓGICO Y DEL CLIMA - CAR

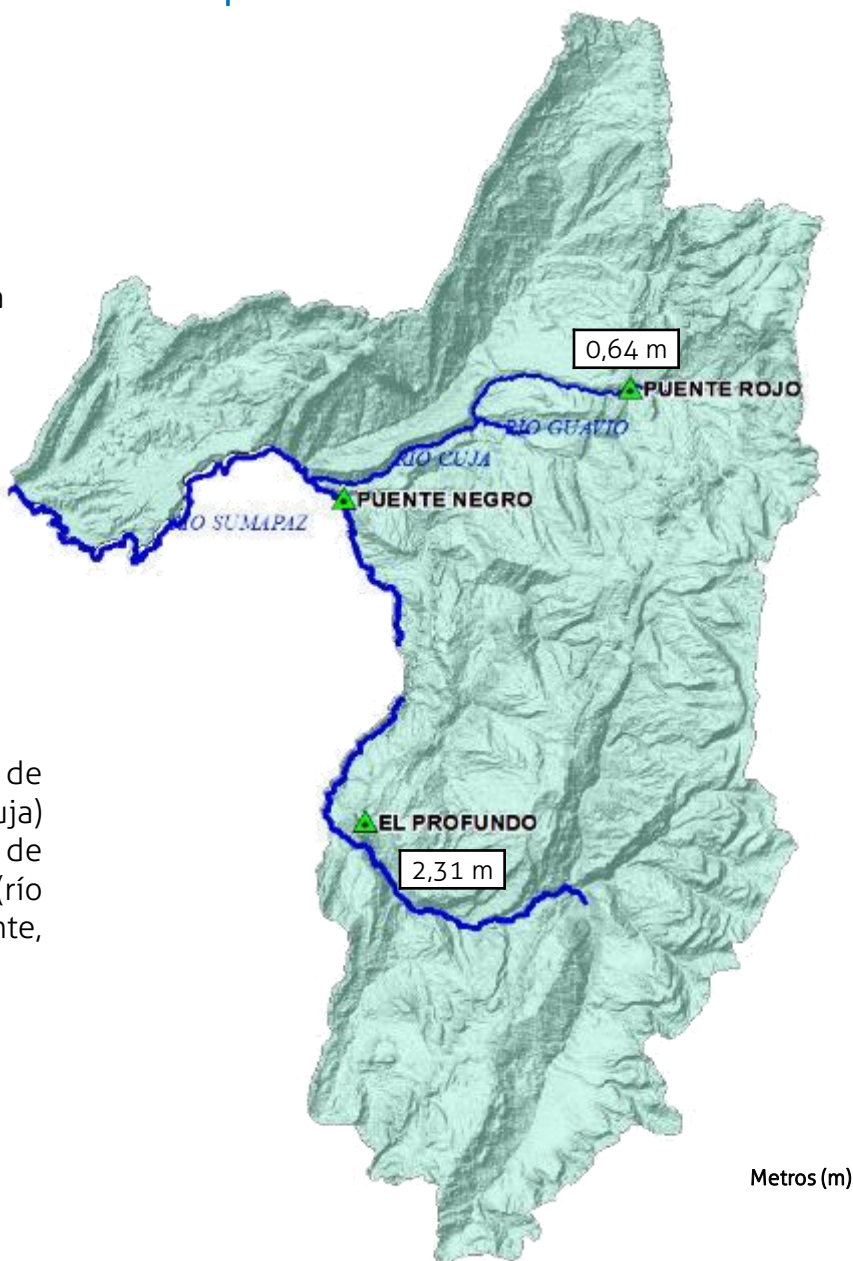
Niveles río Sumapaz

¿QUÉ PASÓ?: Los niveles a la altura de la estación **Puente Rojo** – (río Cuja) ascendieron levemente y a la altura de la estación **El Profundo** – IDEAM (río Sumapaz) descendieron levemente, respecto al día de ayer.

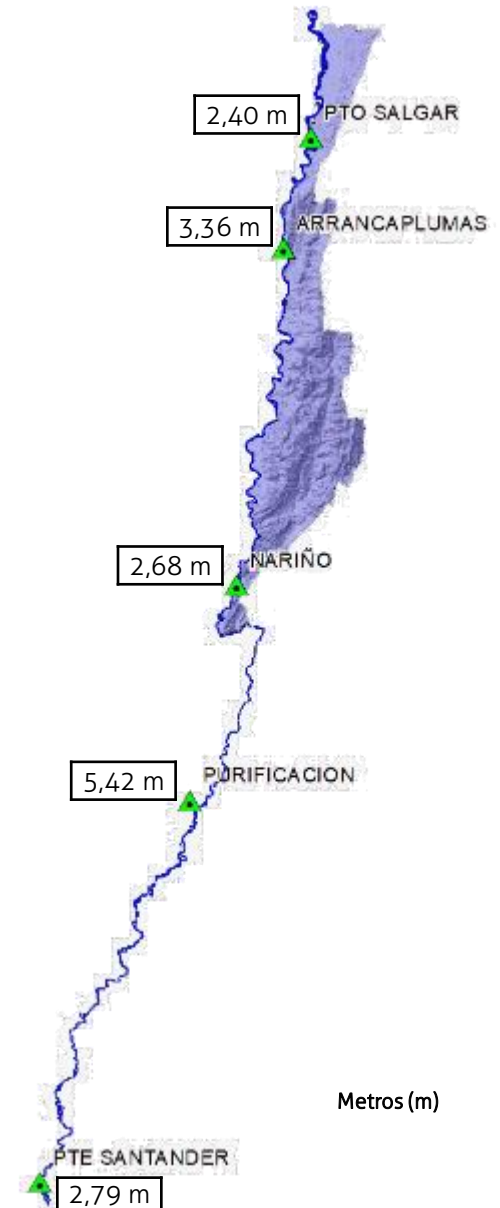
Cuenca vertiente río Magdalena

¿QUÉ PASÓ?: Los niveles del río a la altura de la estación Purificación ascendieron considerablemente; a la altura de las estaciones Puente Santander, Nariño, Arrancaplumas y Puerto Salgar descendieron considerablemente, respecto al día de ayer.

Teniendo en cuenta los datos reportados por las estaciones del IDEAM se evidencia que el comportamiento del río Magdalena ha sido el siguiente:

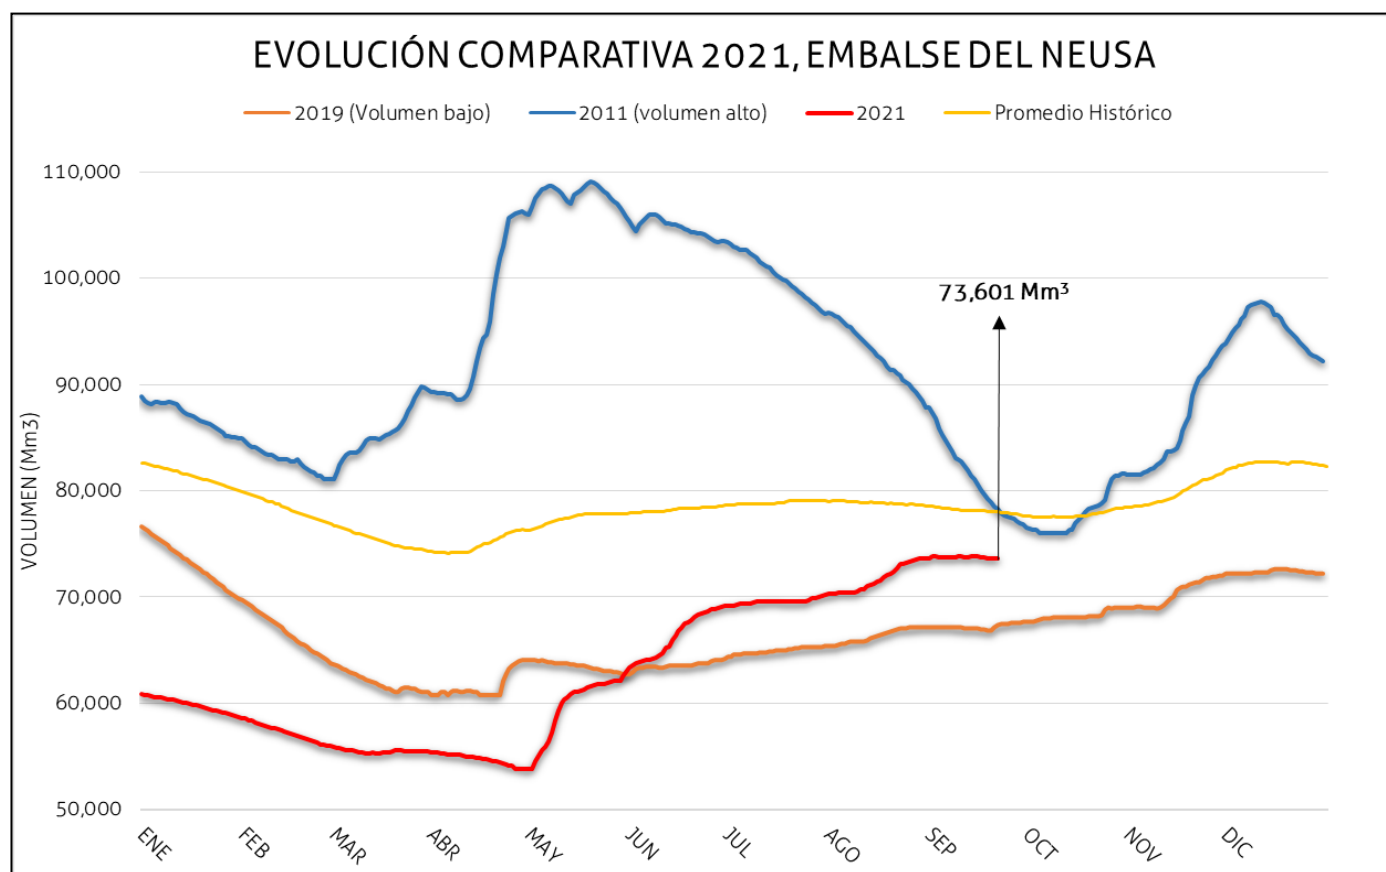
Embalse del Neusa

En el embalse del Neusa se registró un volumen **ESTABLE**, respecto al día de ayer, por lo tanto se recomienda a la población en general hacer uso racional y responsable de los recursos hídricos. En este momento el embalse mantiene un volumen moderadamente bajo en comparación con el promedio histórico.
