BOLETÍN HIDROLÓGICO

JURISDICCIÓN - CAR

18 Diciembre 2023

No. 352

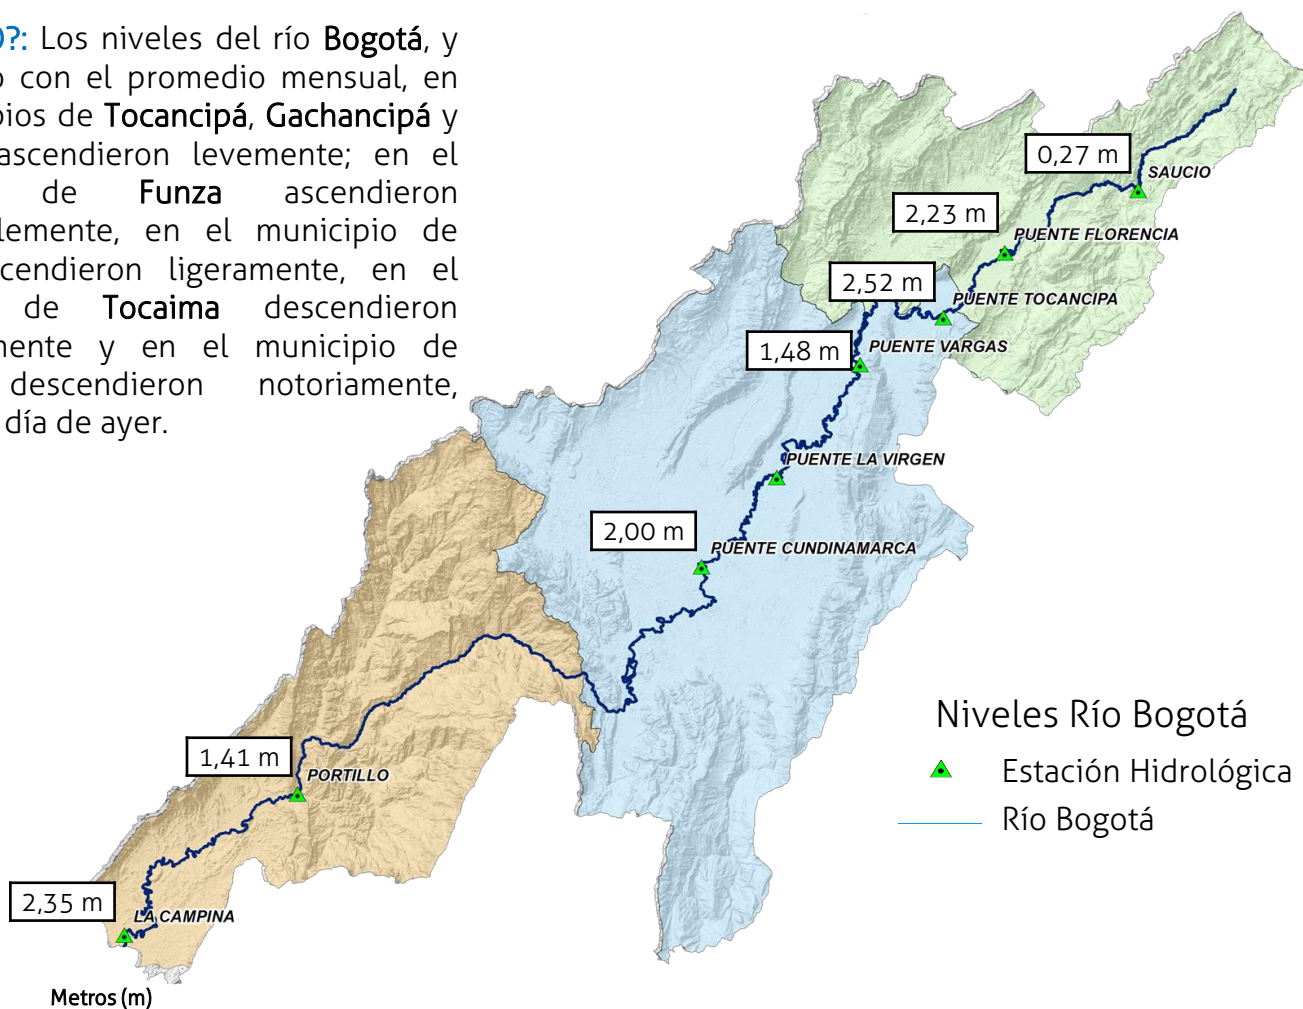
Niveles Río Bogotá

¿QUÉ PASÓ?: Los niveles del río Bogotá, y de acuerdo con el promedio mensual, en los municipios de **Tocancipá**, **Gachancipá** y **Chocontá** ascendieron levemente; en el municipio de **Funza** ascendieron considerablemente, en el municipio de **Cajicá** descendieron ligeramente, en el municipio de **Tocaima** descendieron moderadamente y en el municipio de **Girardot** descendieron notoriamente, respecto al día de ayer.

ESTACIÓN	MUNICIPIO	NIVEL ACTUAL (m)*	CAUDAL (m ³ /s)**	NIVEL PROMEDIO (m)*	CONDICIONES
Saucío	Chocontá	0,27	0,48	0,52	●
***Puente Florencia	Gachancipá	2,23	11,11	2,15	●
***Puente Tocancipá	Tocancipá	2,52	9,83	2,47	●
Puente Vargas	Cajicá	1,48	****	2,98	●
Puente Cundinamarca	Funza	2,00	40,44	1,87	●
Portillo	Tocaima	1,41	27,31	1,42	●
La Campiña	Girardot	2,35	25,71	3,37	●

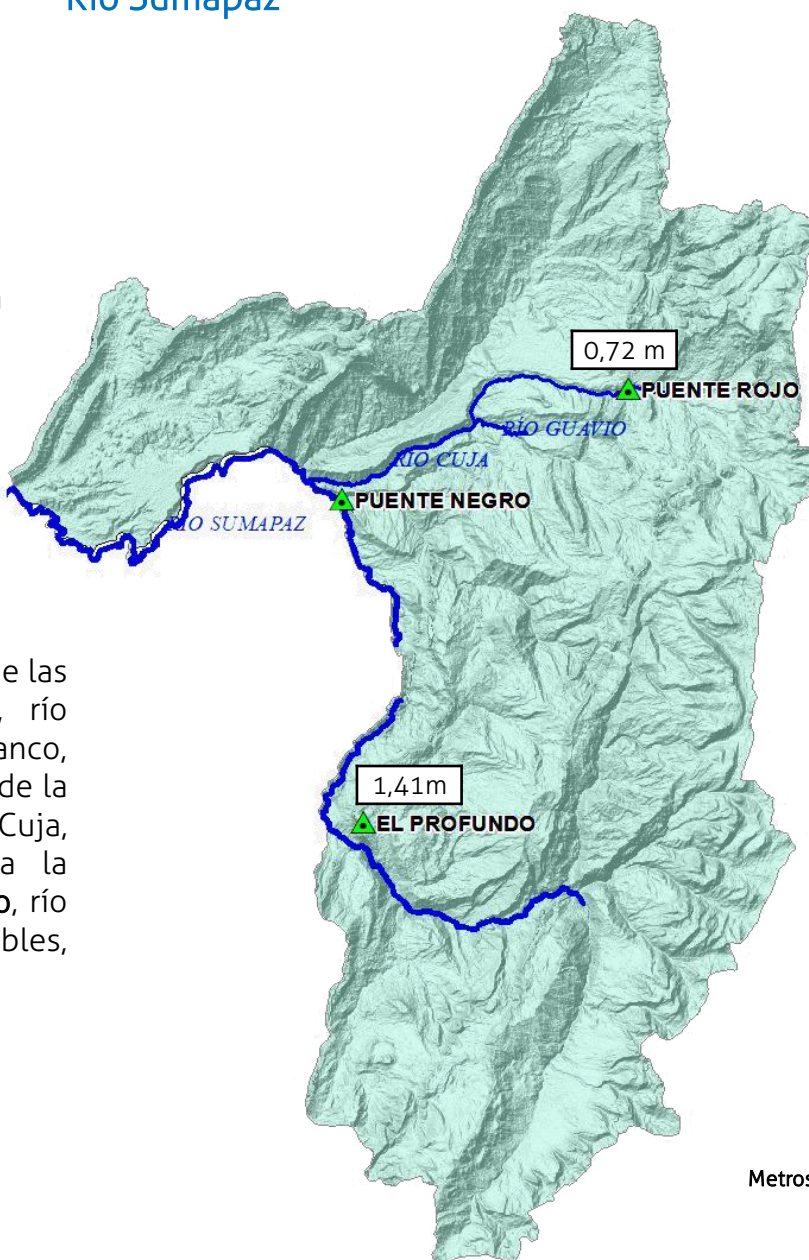
Niveles río Sumapaz

¿QUÉ PASÓ?: Los niveles a la altura de las estaciones **El Profundo – IDEAM**, río Sumapaz, y **Providencia**, río Barro Blanco, descendieron levemente; a la altura de la estación **Puente Rojo**, río Cuja, descendieron moderadamente y a la altura de la estación **Puente Cucharo**, río Pagüey, permanecieron estables, respecto al día de ayer.

ESTACIÓN	MUNICIPIO	NIVEL (m)*	CAUDAL (m ³ /s)**	NIVEL PROMEDIO (m)*	CONDICIONES
Puente Rojo - (río Cuja)	Pasca	0,72	2,56	0,67	●
El Profundo - IDEAM (río Sumapaz)	Cabrera	1,41	//	1,00	●
Providencia - (río Barro Blanco)	Pasca	0,96	1,10	0,81	●
Puente Cucharo - (río Pagüey)	Nilo	0,51	0,18	0,72	●

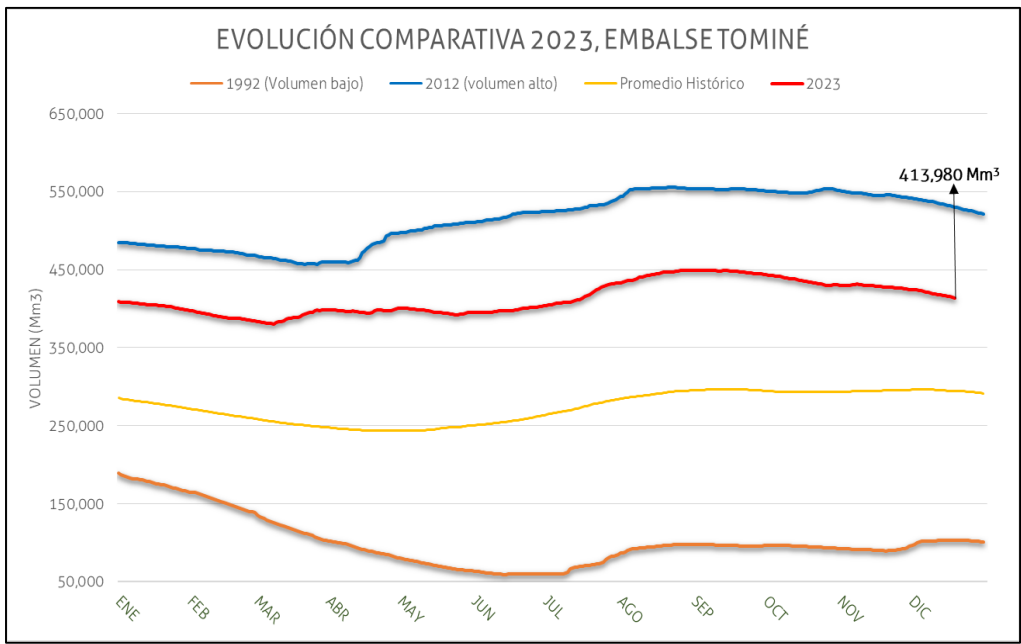
Embalse de Tominé

Se observó que en el sistema Agregado Norte el volumen de agua, en el embalse de Tominé, registró un nivel **DESCENDENTE** con relación al día de ayer, y continúa considerablemente por arriba del promedio histórico, esta situación no genera alerta alguna.

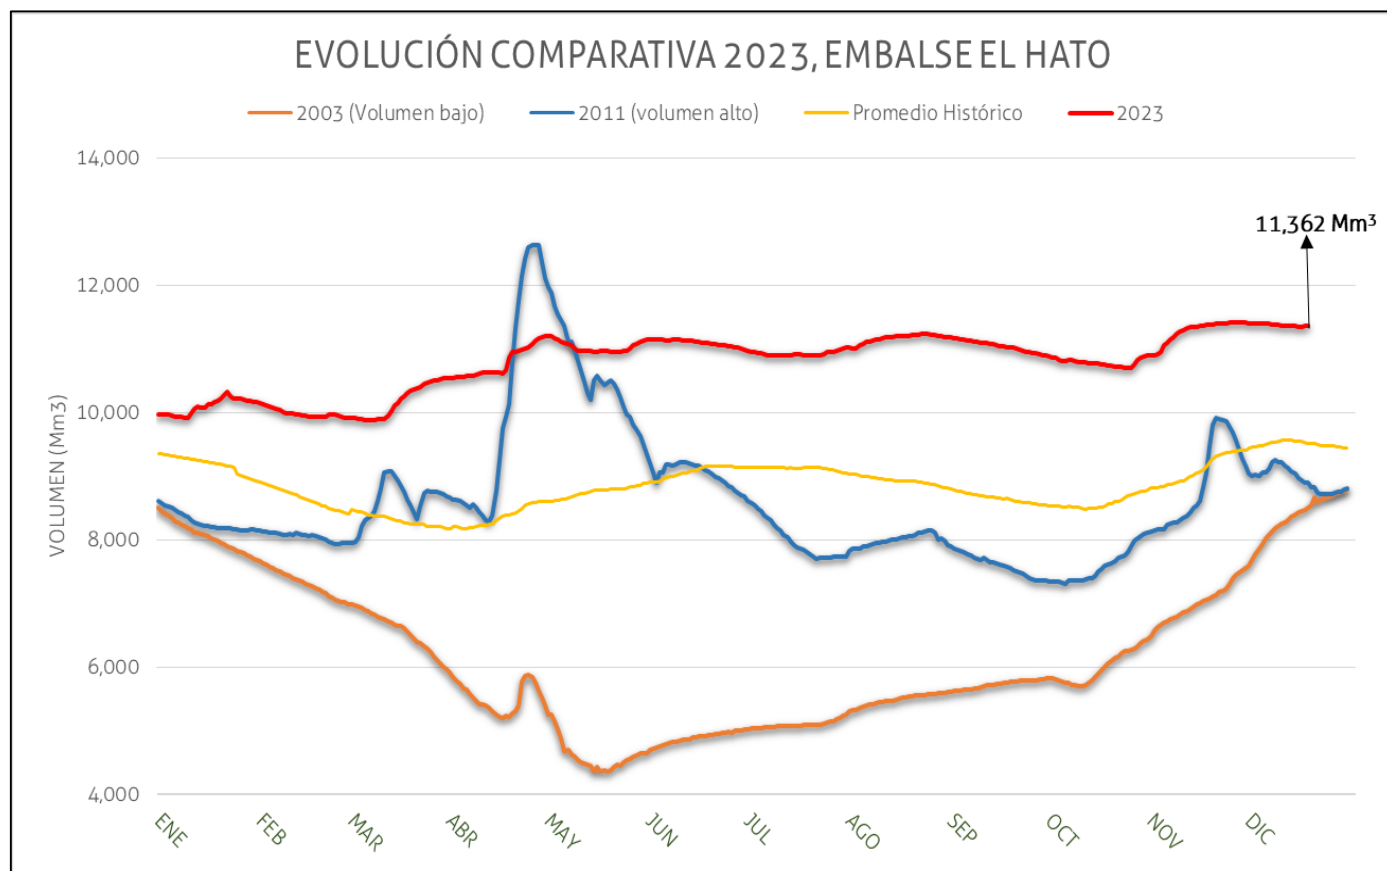
Embalse El Hato

En el sistema de **Fúquene** y río **Suárez** el volumen de agua, en el embalse **El Hato**, registró un nivel **ESTABLE** con relación al día de ayer de 11,362 millones de metros cúbicos (Mm³), se mantiene en el 89% de su capacidad total y se encuentra notoriamente por encima del promedio (9,513 Mm³).

EMBALSE	CAPACIDAD ÚTIL (Mm ³)*	VOLUMEN A LA FECHA (Mm ³)*	ESTADO (%)	DESCARGA (m ³ /s)**	CAPACIDAD DE REGULACIÓN (Mm ³)*	TENDENCIA
El Hato	12,7	11,362	89,46%	0,20	1,34	ESTABLE
