BOLETÍN HIDROLÓGICO JURISDICCIÓN - CAR

DIRECCIÓN DE RECURSOS NATURALES

17 Mayo 2023

No. 137

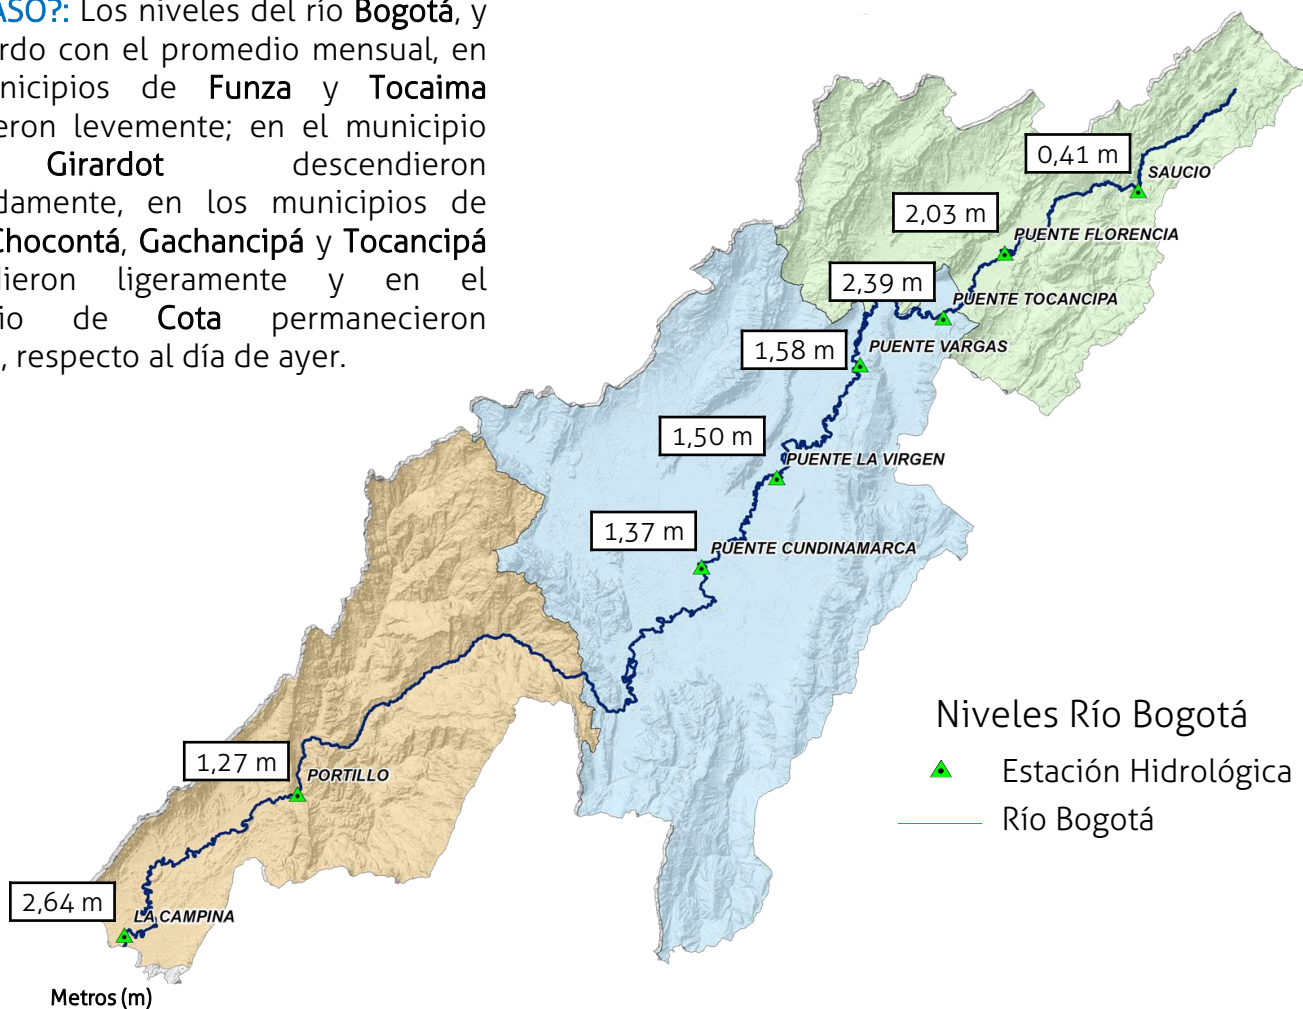
Río Bogotá

¿QUÉ PASÓ?: Los niveles del río Bogotá, y de acuerdo con el promedio mensual, en los municipios de **Funza** y **Tocaima** ascendieron levemente; en el municipio de **Girardot** descendieron moderadamente, en los municipios de **Cajicá**, **Chocontá**, **Gachancipá** y **Tocancipá** descendieron ligeramente y en el municipio de **Cota** permanecieron estables, respecto al día de ayer.

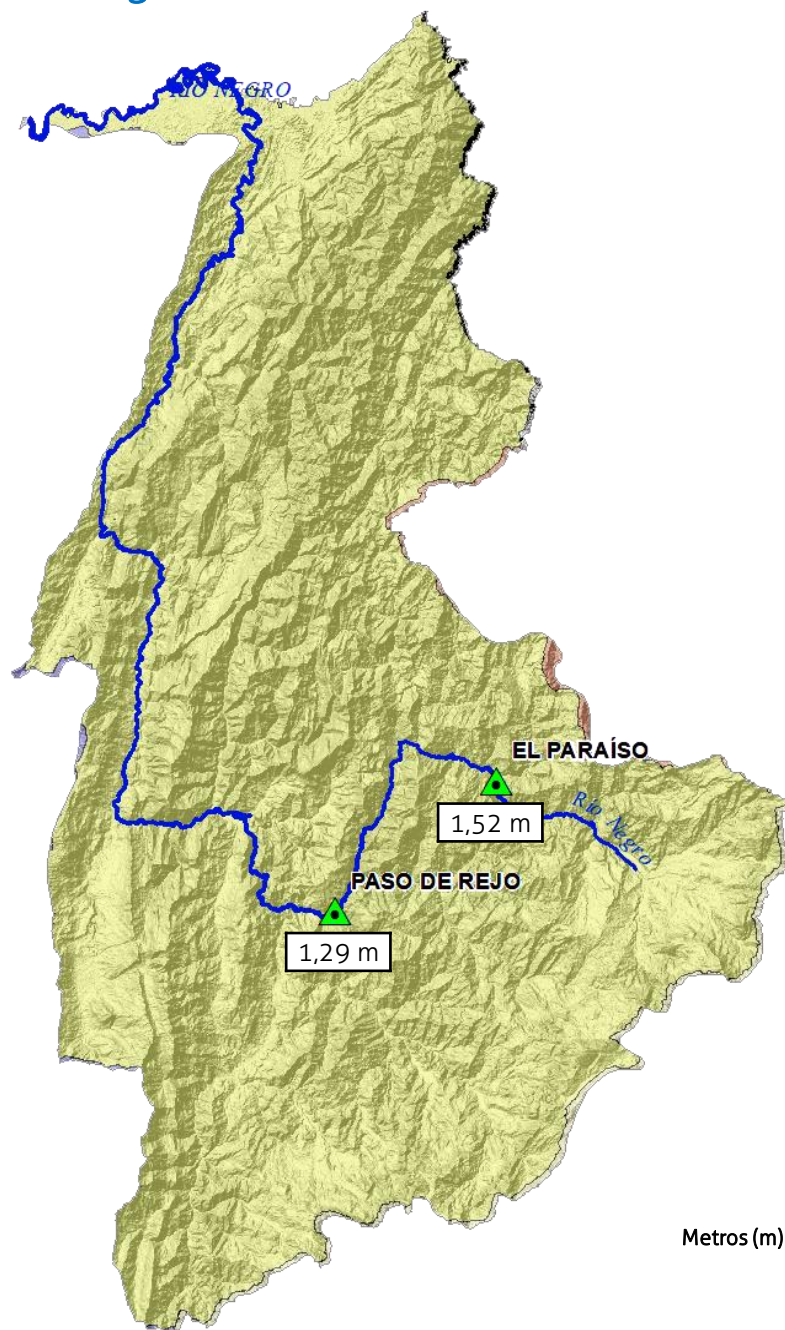
Niveles Río Negro

¿QUÉ PASÓ?: Los niveles del río en el municipio de **Nimaima** ascendieron levemente y en el municipio de **Pacho** permanecieron estables, respecto al día de ayer.
