BOLETÍN HIDROLÓGICO

JURISDICCIÓN - CAR

22 Febrero 2024
01:00 p. m.

No. 053

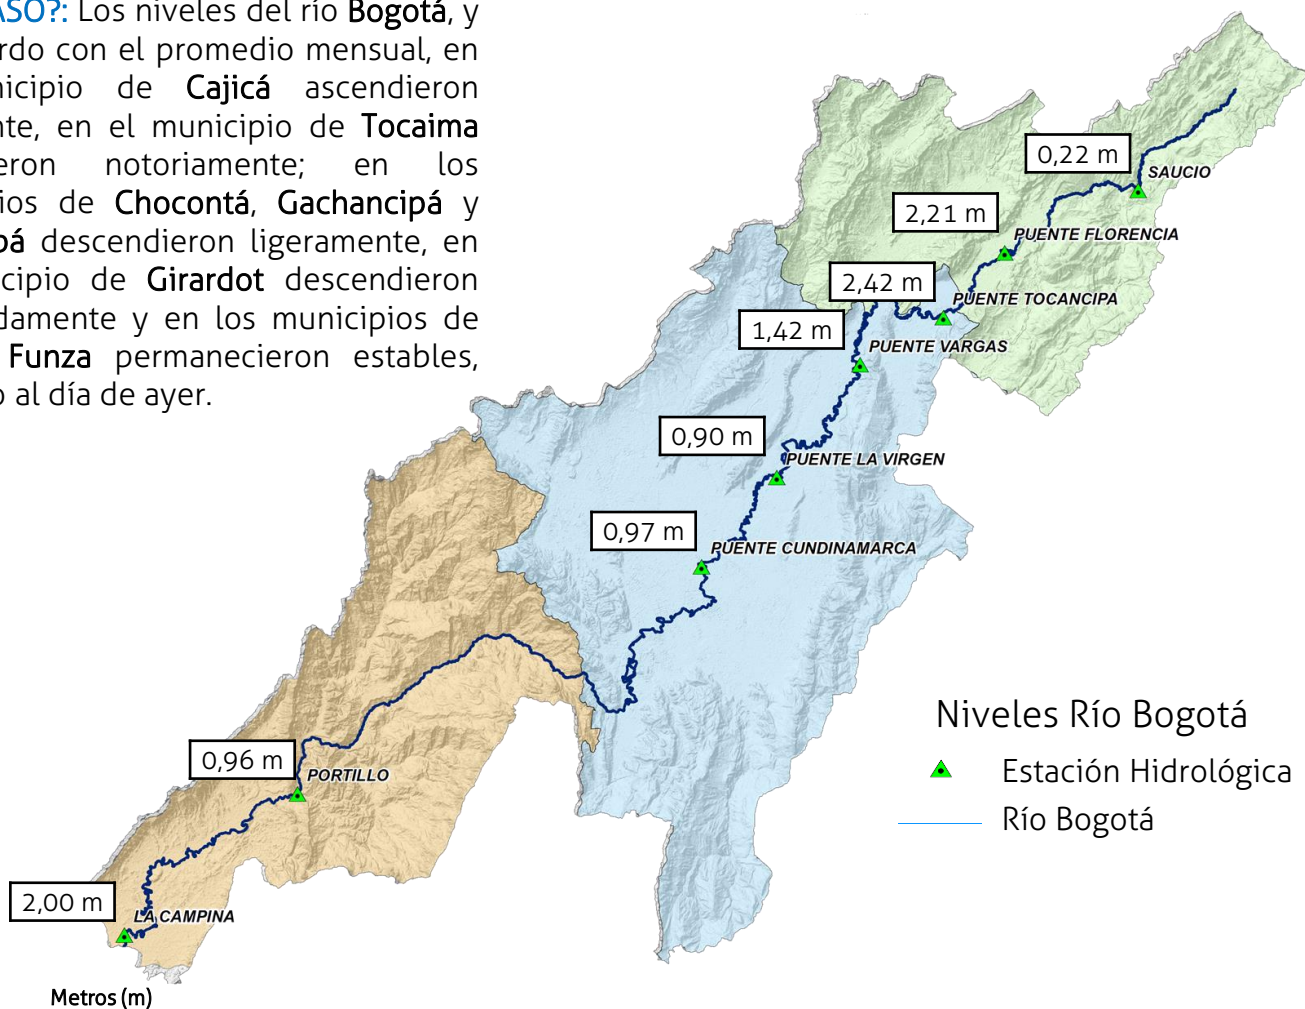
Niveles Río Bogotá

¿QUÉ PASÓ?: Los niveles del río Bogotá, y de acuerdo con el promedio mensual, en el municipio de **Cajicá** ascendieron levemente, en el municipio de **Tocaima** ascendieron notoriamente; en los municipios de **Chocontá**, **Gachancipá** y **Tocancipá** descendieron ligeramente, en el municipio de **Girardot** descendieron moderadamente y en los municipios de **Cota** y **Funza** permanecieron estables, respecto al día de ayer.

ESTACIÓN	MUNICIPIO	NIVEL ACTUAL (m)*	CAUDAL (m ³ /s)**	NIVEL PROMEDIO (m)*	CONDICIONES
Saucío	Chocontá	0,22	0,32	0,41	●
***Puente Florencia	Gachancipá	2,21	10,90	2,28	●
***Puente Tocancipá	Tocancipá	2,42	9,01	2,50	●
Puente Vargas	Cajicá	1,42	****	2,74	●
Puente La Virgen	Cota	0,90	****	2,08	●
Puente Cundinamarca	Funza	0,97	13,07	1,48	●
Portillo	Tocaima	0,96	14,06	1,25	●
La Campiña	Girardot	2,00	18,42	2,68	●

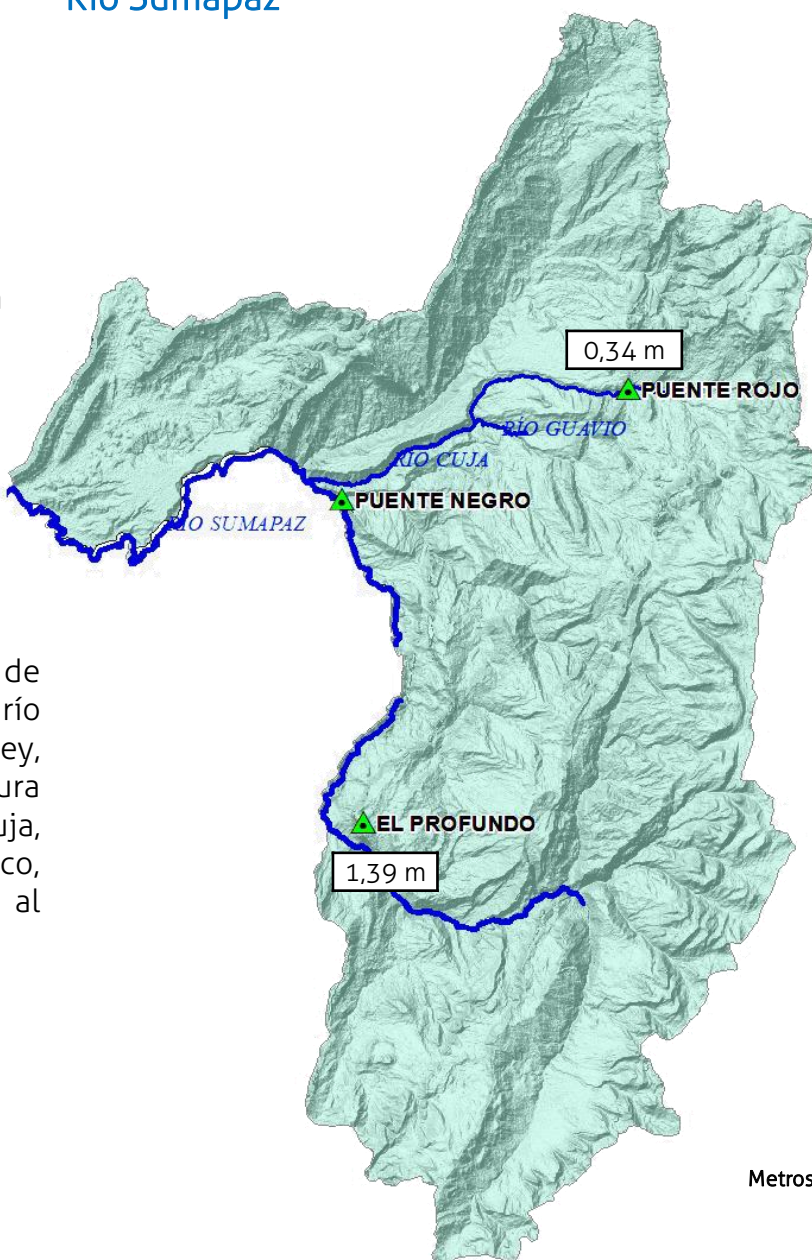
Niveles río Sumapaz

¿QUÉ PASÓ?: Los niveles a la altura de las estaciones **El Profundo – IDEAM**, río Sumapaz, y **Puente Cucharo**, río Pagüey, descendieron levemente y a la altura de las estaciones **Puente Rojo**, río Cuja, y **Providencia**, río Barro Blanco, permanecieron estables, respecto al día de ayer.

ESTACIÓN	MUNICIPIO	NIVEL (m)*	CAUDAL (m ³ /s)**	NIVEL PROMEDIO (m)*	CONDICIONES
Puente Rojo - (río Cuja)	Pasca	0,34	0,18	0,55	●
El Profundo - IDEAM (río Sumapaz)	Cabrera	1,39	//	1,00	●
Providencia - (río Barro Blanco)	Pasca	0,83	0,20	0,78	●
Puente Cucharo - (río Pagüey)	Nilo	0,35	0,03	0,61	●

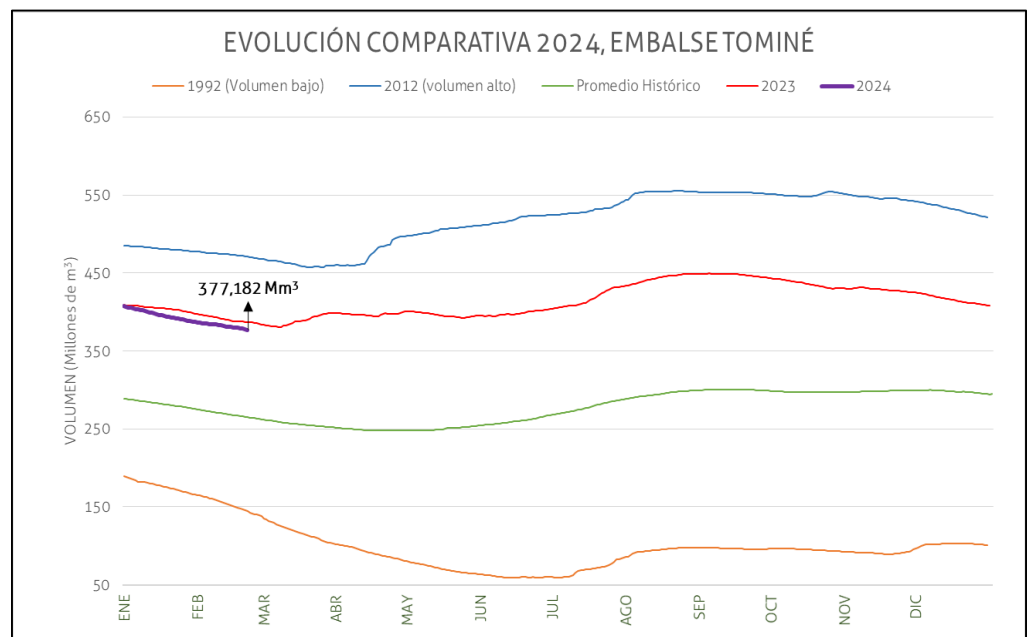
Embalse de Tominé

Se observó que en el sistema Agregado Norte el volumen de agua, en el embalse de Tominé, registró un nivel **DESCENDENTE** con relación al día de ayer, y continúa considerablemente por arriba del promedio histórico, esta situación no genera alerta alguna.

EMBALSE	CAPACIDAD ÚTIL (Mm ³)*	VOLUMEN A LA FECHA (Mm ³)*	ESTADO (%)	DESCARGA (m ³ /s)**	CAPACIDAD DE REGULACIÓN (Mm ³)*	TENDENCIA
Neusa	102,3	87,212	85,25%	1,00	15,09	DESCENDENTE
Sisga	90,1	58,412	64,82%	3,50	31,71	DESCENDENTE
Tominé	689,5	377,182	54,70%	6,00	312,35	DESCENDENTE
TOTAL AGREGADO NORTE	881,9	522,806	59,28%	10,50	359,14	DESCENDENTE
