BOLETÍN HIDROLÓGICO

JURISDICCIÓN - CAR

21 Marzo 2022
12:30 p. m.

No. 080

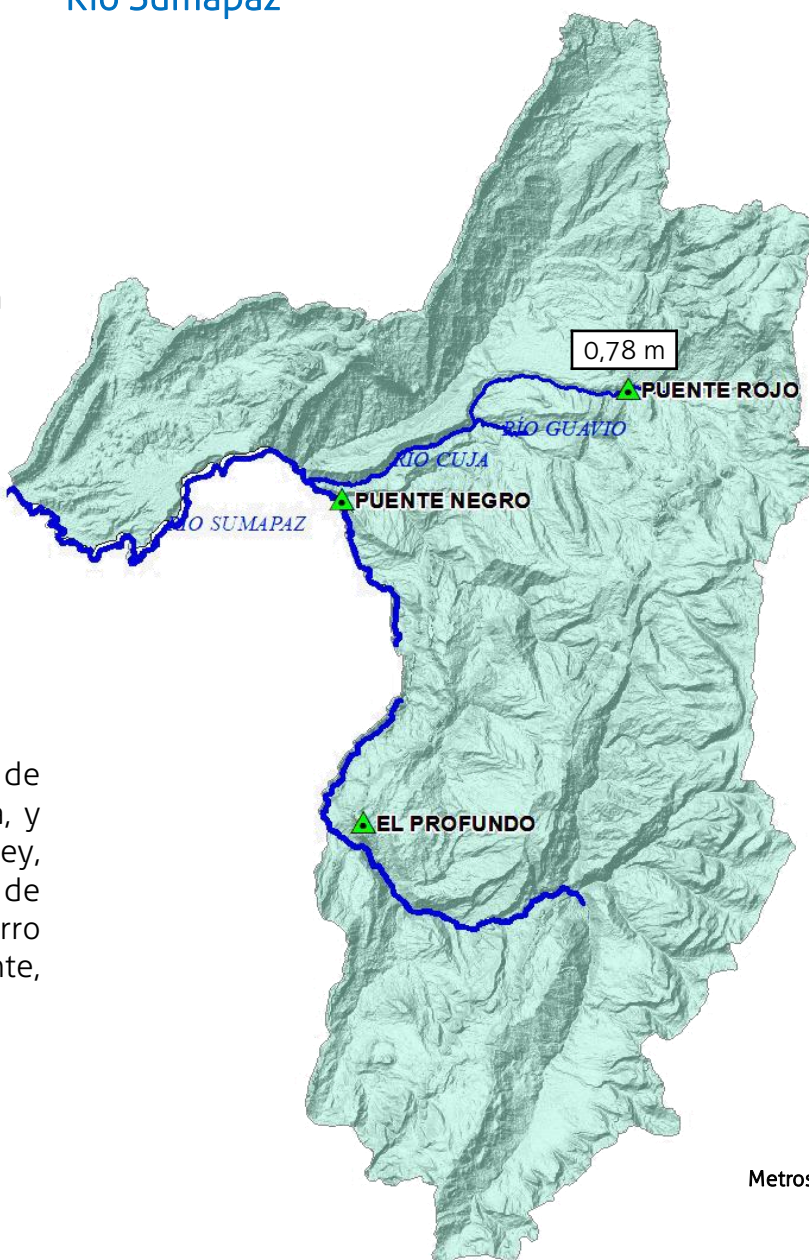
Niveles río Sumapaz

¿QUÉ PASÓ?: Los niveles a la altura de las estaciones **Puente Rojo**, río Cuja, y **Puente Cucharo**, río Pagüey, ascendieron levemente y a la altura de la estación **Providencia**, río Barro Blanco, descendieron levemente, respecto al día de ayer.
