# BOLETÍN METEOROLÓGICO JURISDICCIÓN - CAR DIRECCIÓN DE RECURSOS NATURALES

17 Marzo 2023  
12:20 p. m.

No. 076

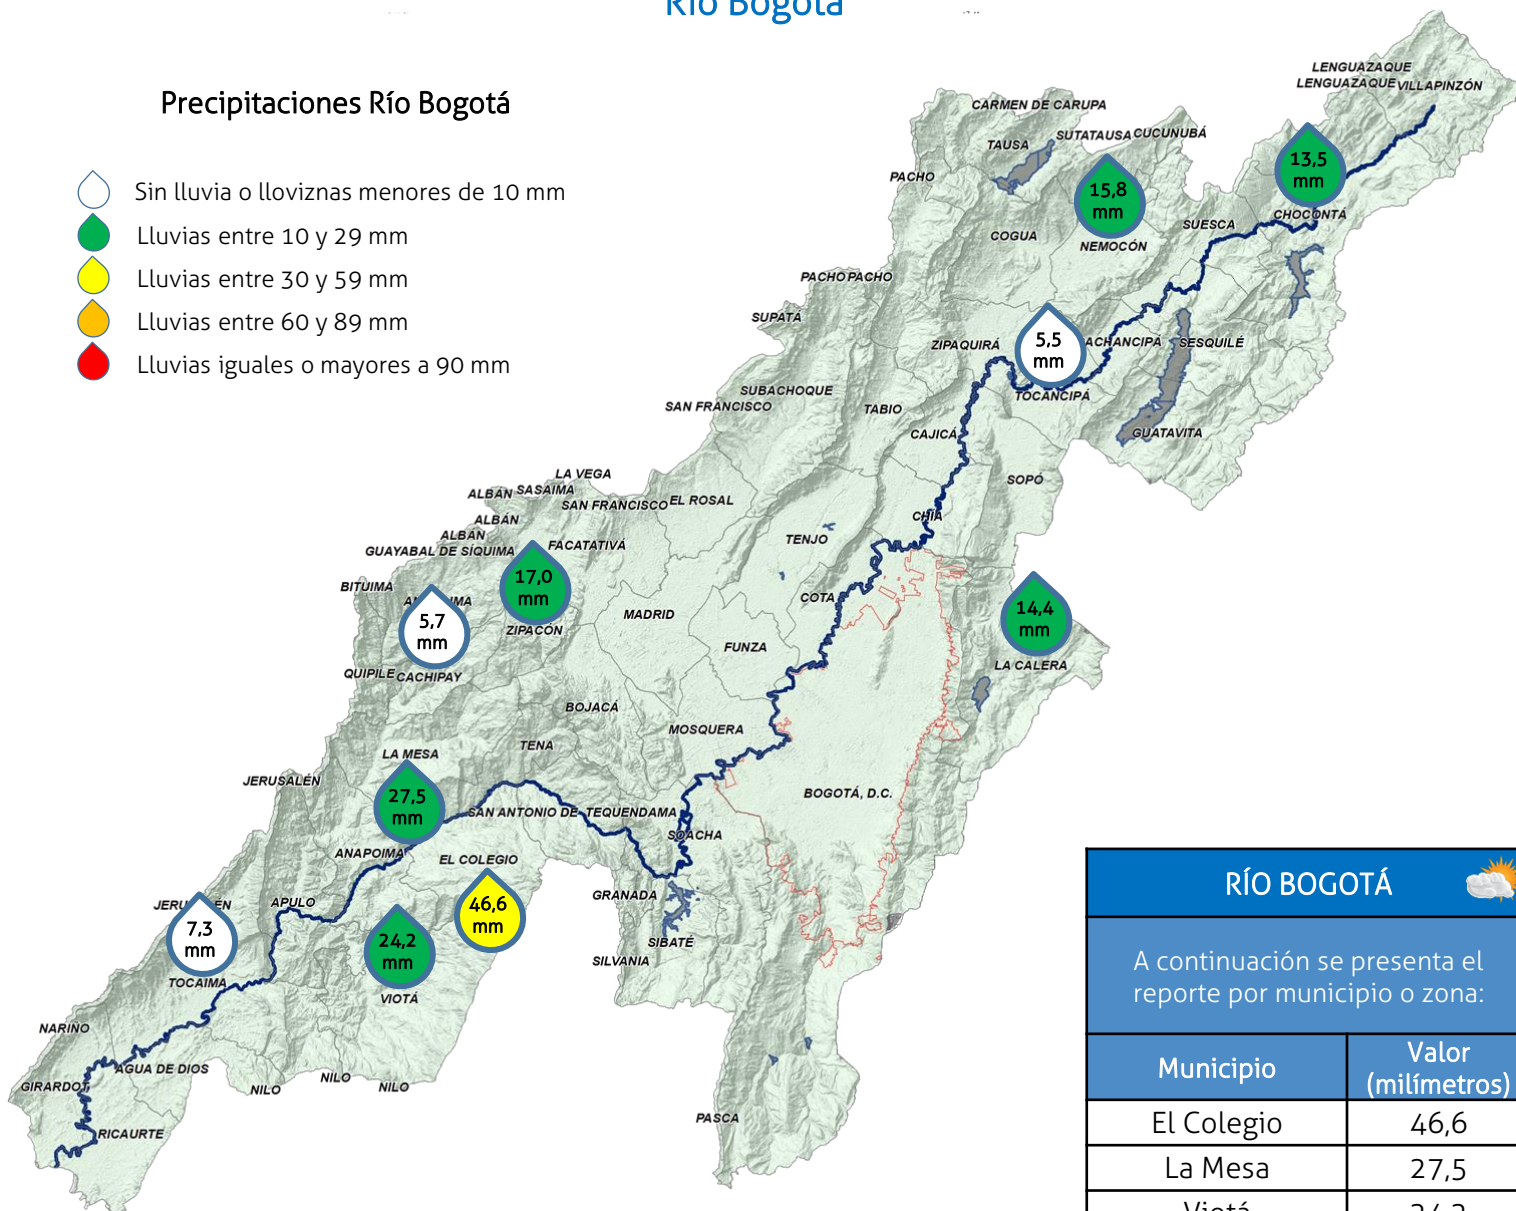
#### Precipitaciones Río Bogotá

- Sin lluvia o lloviznas menores de 10 mm
- Lluvias entre 10 y 29 mm
- Lluvias entre 30 y 59 mm
- Lluvias entre 60 y 89 mm
- Lluvias iguales o mayores a 90 mm

Municipio	Valor (milímetros)
El Colegio	46,6
La Mesa	27,5
Viotá	24,2
Zipacón	17,0
Nemocón	15,8
La Calera	14,4
Chocontá	13,5
Tocaima	7,3
Cachipay	5,7
Tocancipá	5,5

Predominó el tiempo seco a lo largo de la cuenca, con presencia de lluvias intensas en la parte baja, moderadas en la parte baja, alta y media del río, así como lloviznas puntuales en la parte baja y media del mismo.

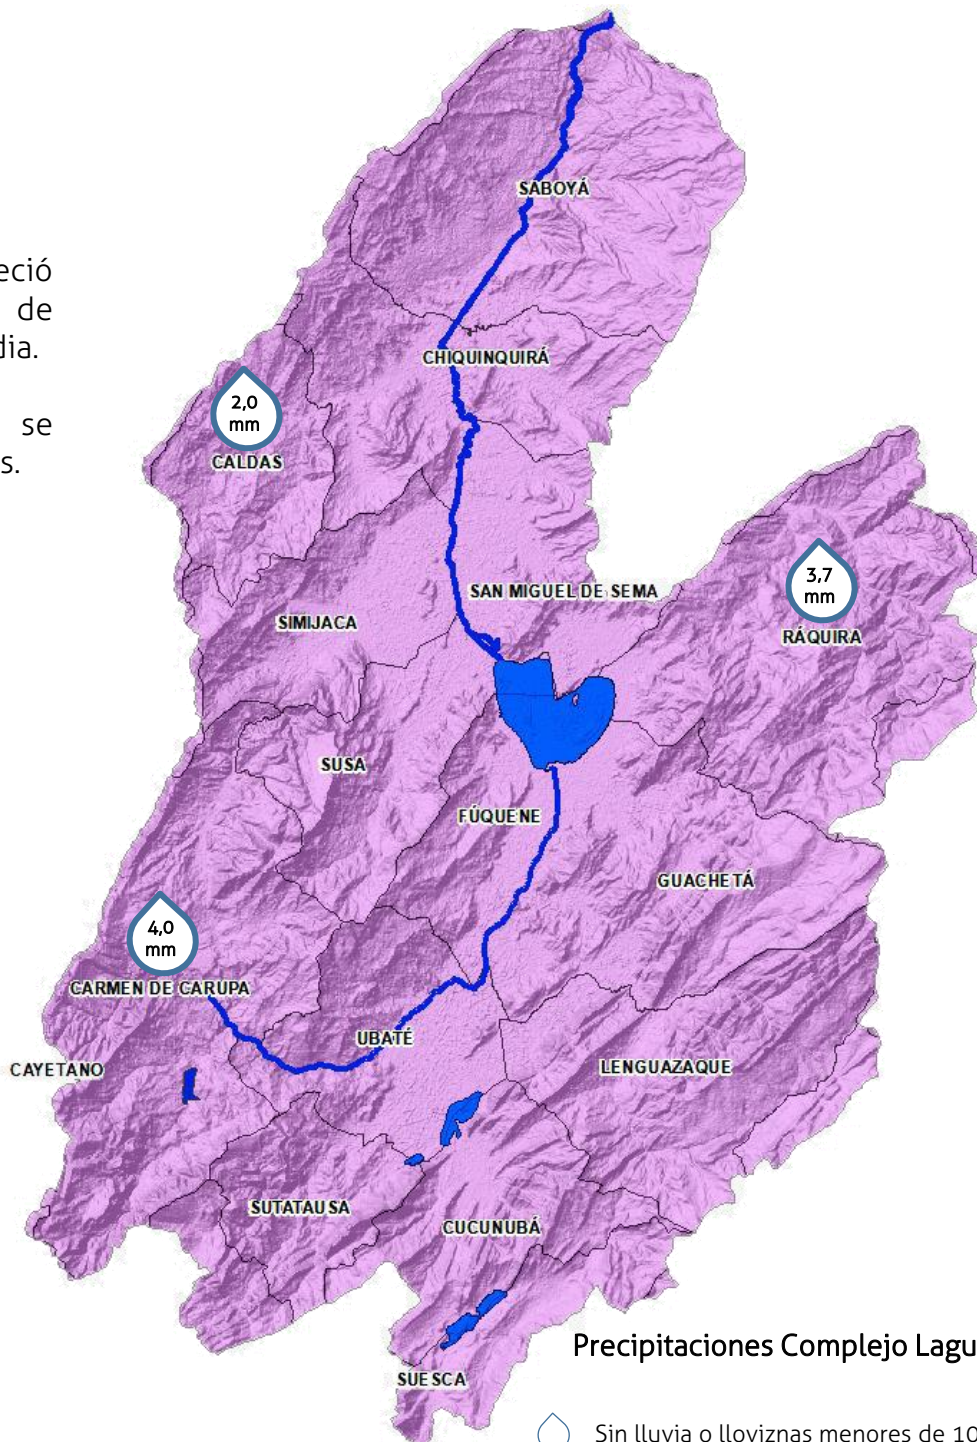
Precipitaciones Complejo Lagunar

En el complejo lagunar prevaleció el tiempo seco, con evidencia de lloviznas ligeras en la parte media.

- Sin lluvia o lloviznas menores de 10 mm
- Lluvias entre 10 y 29 mm
- Lluvias entre 30 y 59 mm
- Lluvias entre 60 y 89 mm
- Lluvias iguales o mayores a 90 mm

COMPLEJO LAGUNAR	
A continuación se presenta el reporte por municipio:	
Municipio	Valor (milímetros)
Carmen de Carupa	4,0
Ráquira	3,7
Caldas	2,0

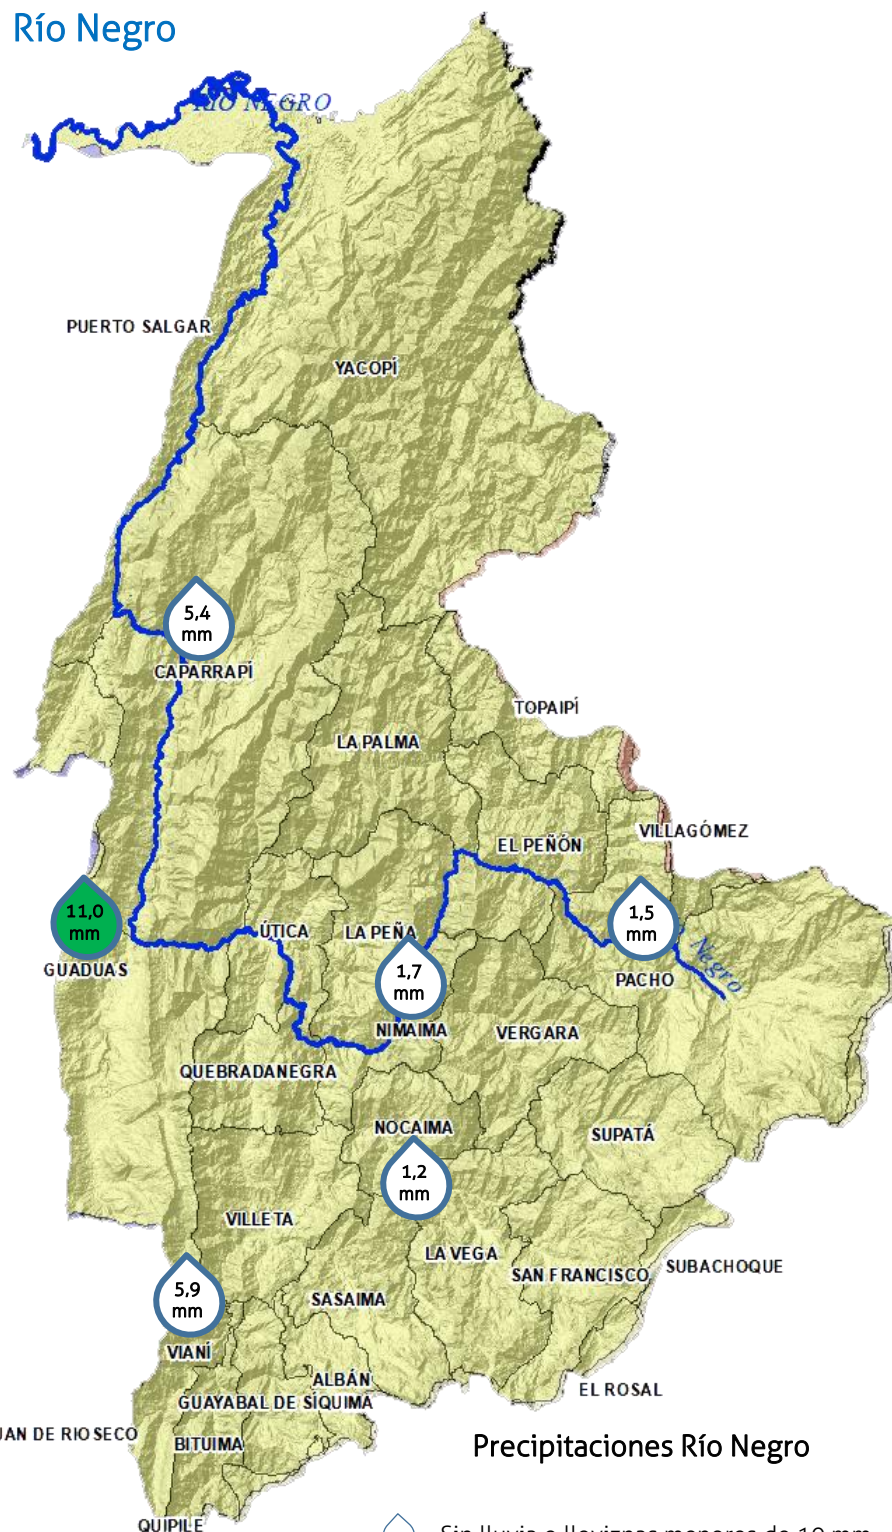
Precipitaciones Río Negro

Imperó el tiempo seco en la cuenca, con registro de lluvias moderadas, acompañadas de lloviznas dispersas.

- Sin lluvia o lloviznas menores de 10 mm
- Lluvias entre 10 y 29 mm
- Lluvias entre 30 y 59 mm
- Lluvias entre 60 y 89 mm
- Lluvias iguales o mayores a 90 mm

RÍO NEGRO	
A continuación se presenta el reporte por municipio:	
Municipio	Valor (milímetros)
Guaduas	11,0
Vianí	5,9
Caparrapí	5,4
Nimaíma	1,7
Pacho	1,5
Nocaíma	1,2

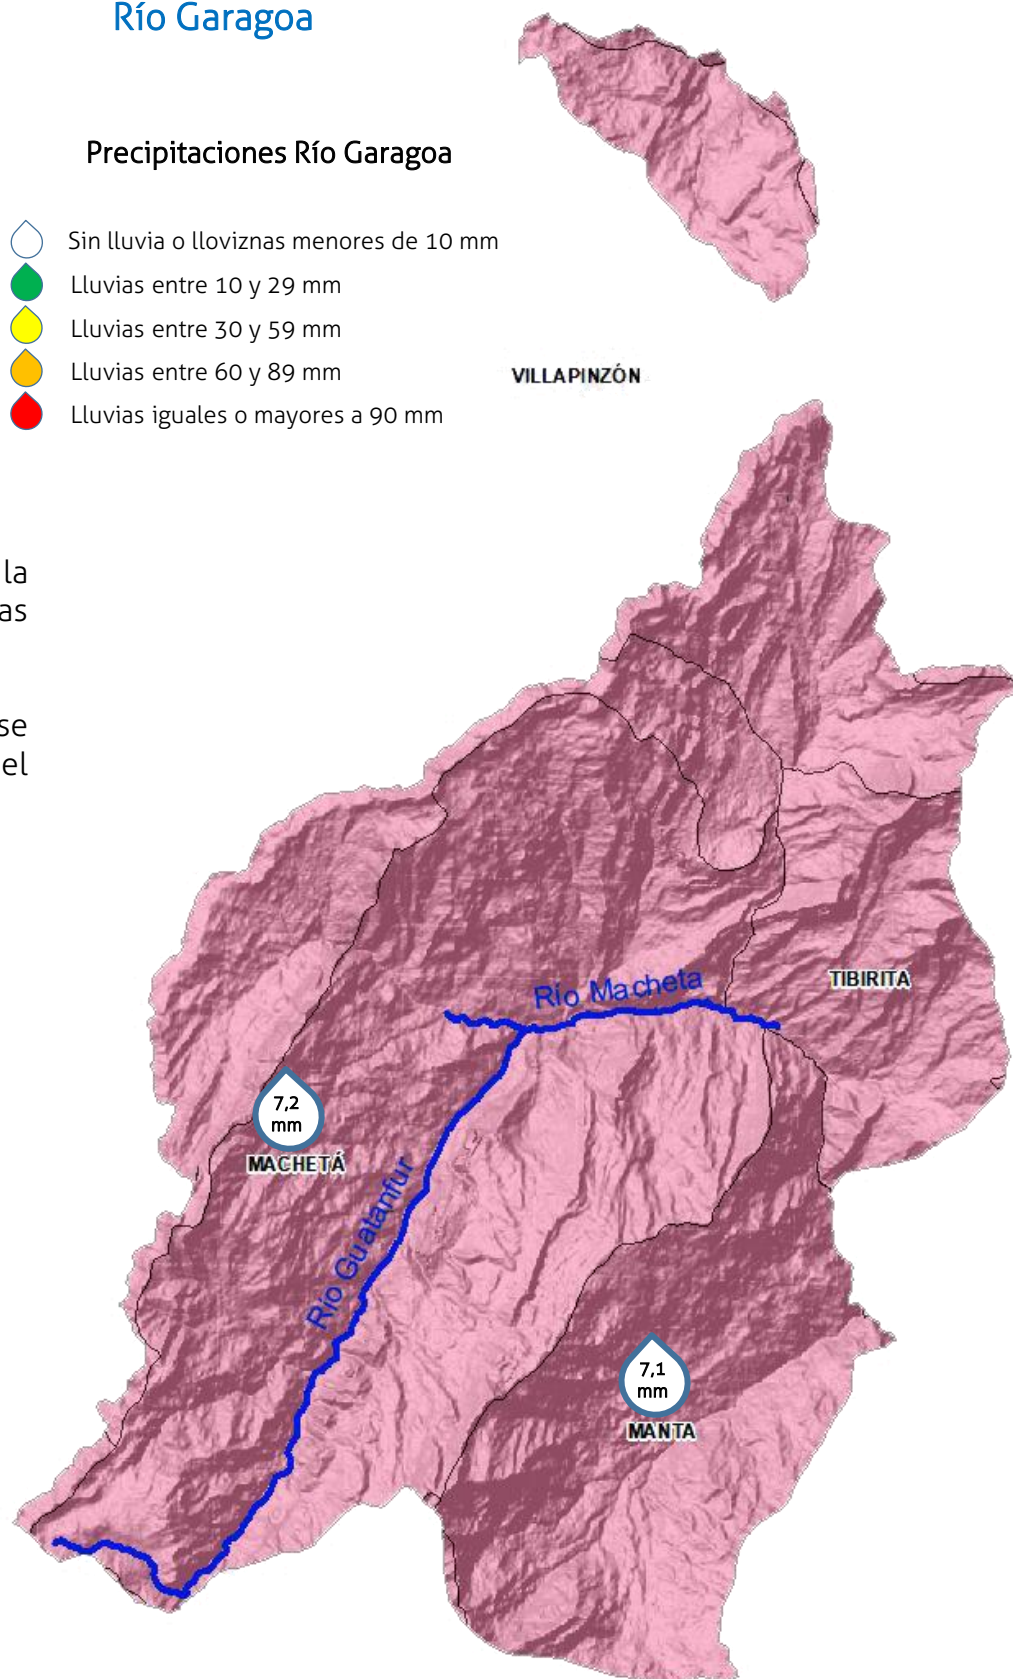
### Precipitaciones Río Garagoa

Primó el tiempo seco a lo largo de la cuenca, con presencia de lloviznas puntuales.

A continuación se presenta el reporte por municipio:	
Municipio	Valor (milímetros)
Machetá	7,2
Manta	7,1

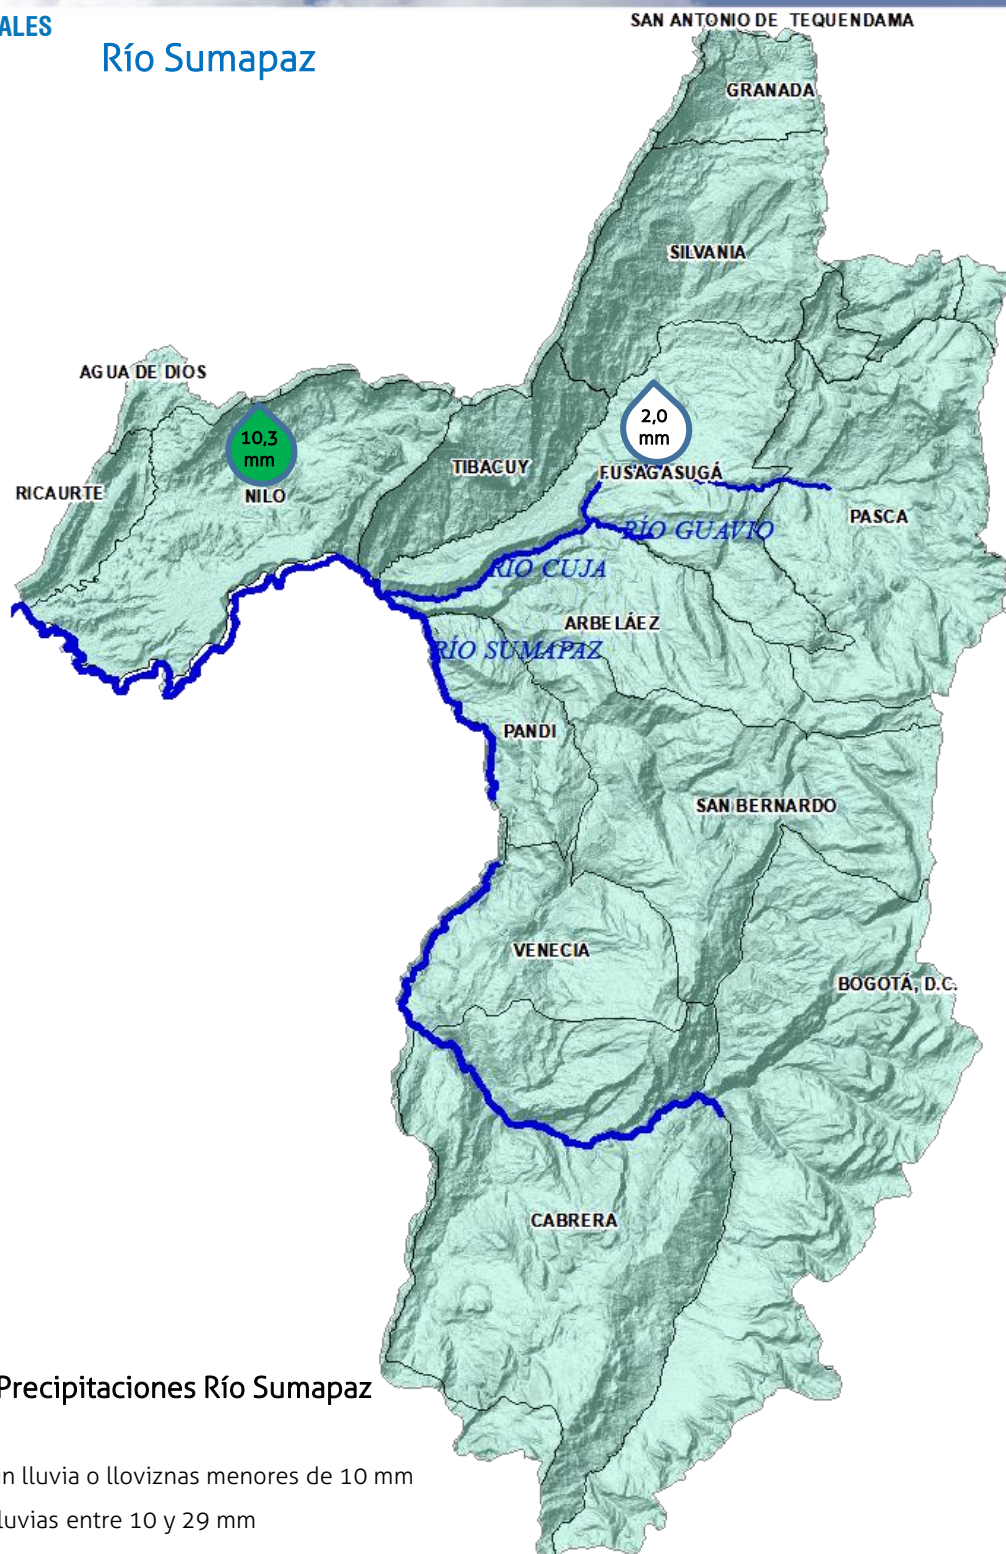
Precipitaciones Río Sumapaz

Imperó el tiempo seco en la cuenca, con registro de lluvias moderadas, así como de lloviznas ligeras.

Municipio	Valor (milímetros)
Nilo	10,3
Fusagasugá	2,0

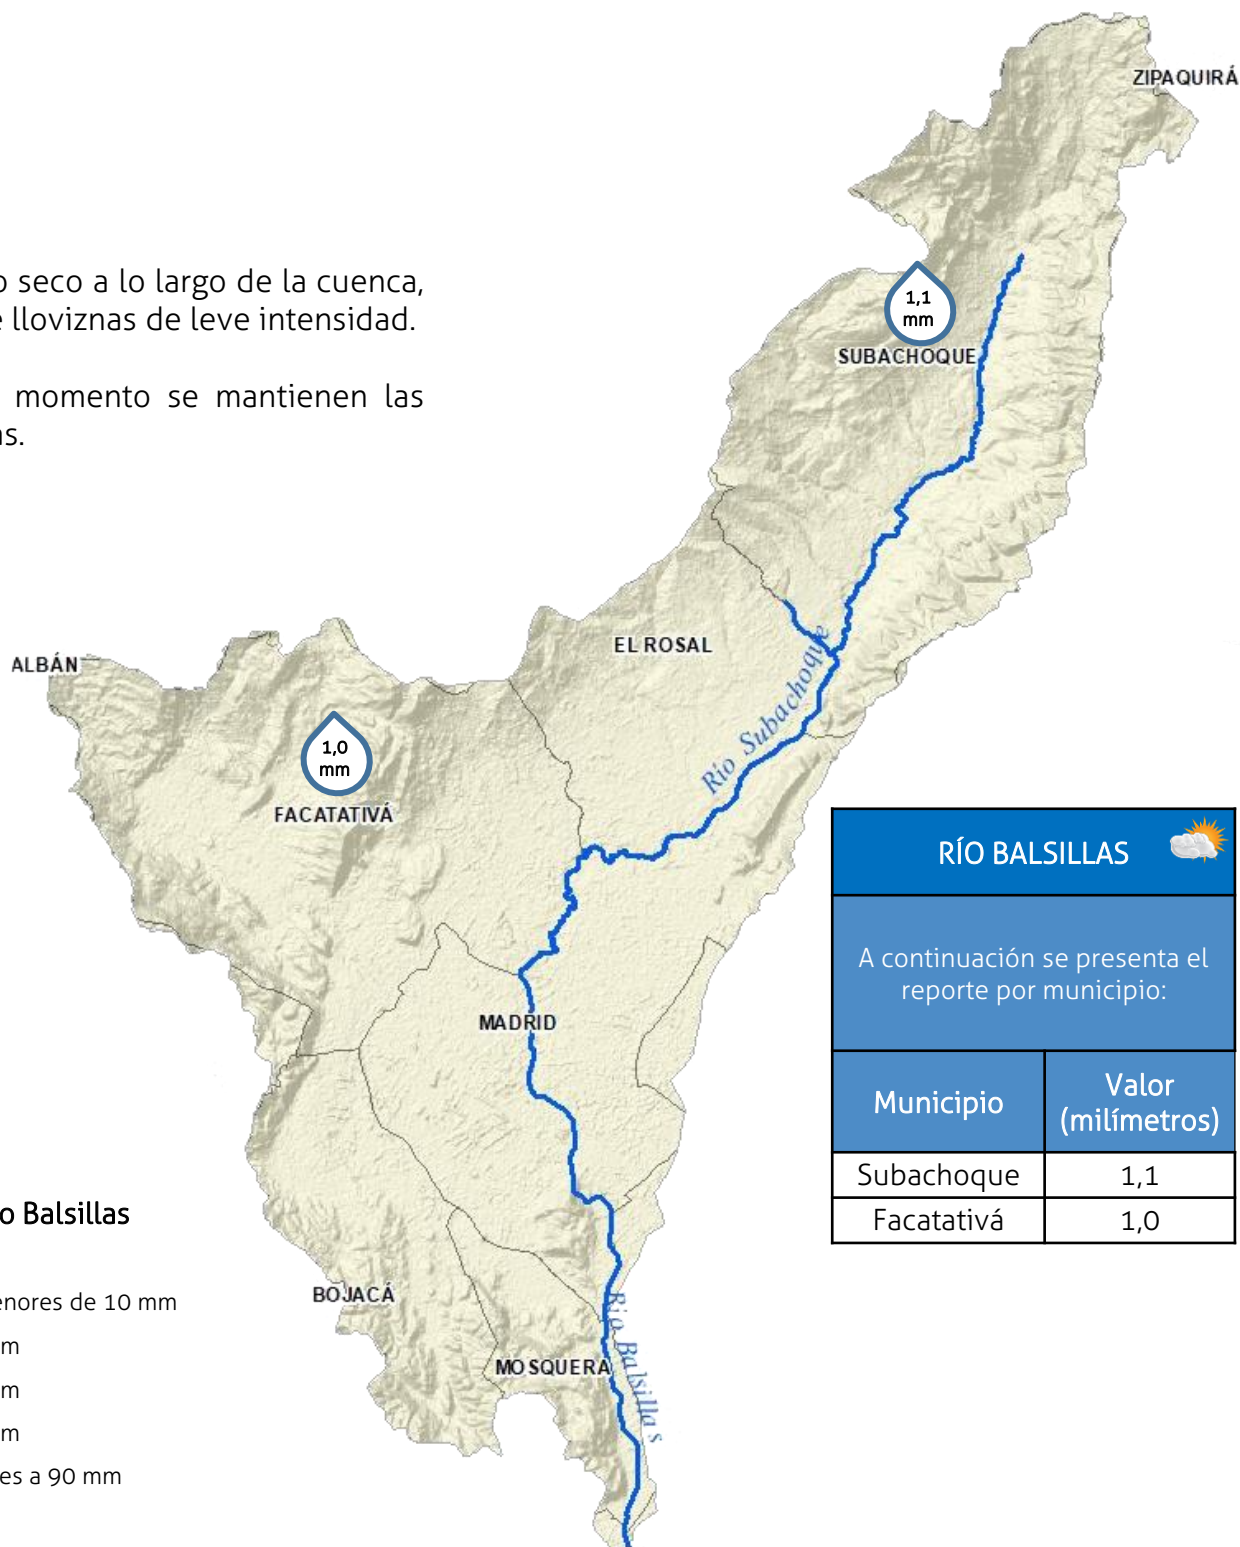
## Río Balsillas

Imperó el tiempo seco a lo largo de la cuenca, con presencia de lloviznas de leve intensidad.
