BOLETÍN HIDROLÓGICO JURISDICCIÓN - CAR

20 Septiembre 2021
12:20 p. m.

No. 263

CENTRO REGIONAL DE MONITOREO HIDROLÓGICO Y DEL CLIMA - CAR

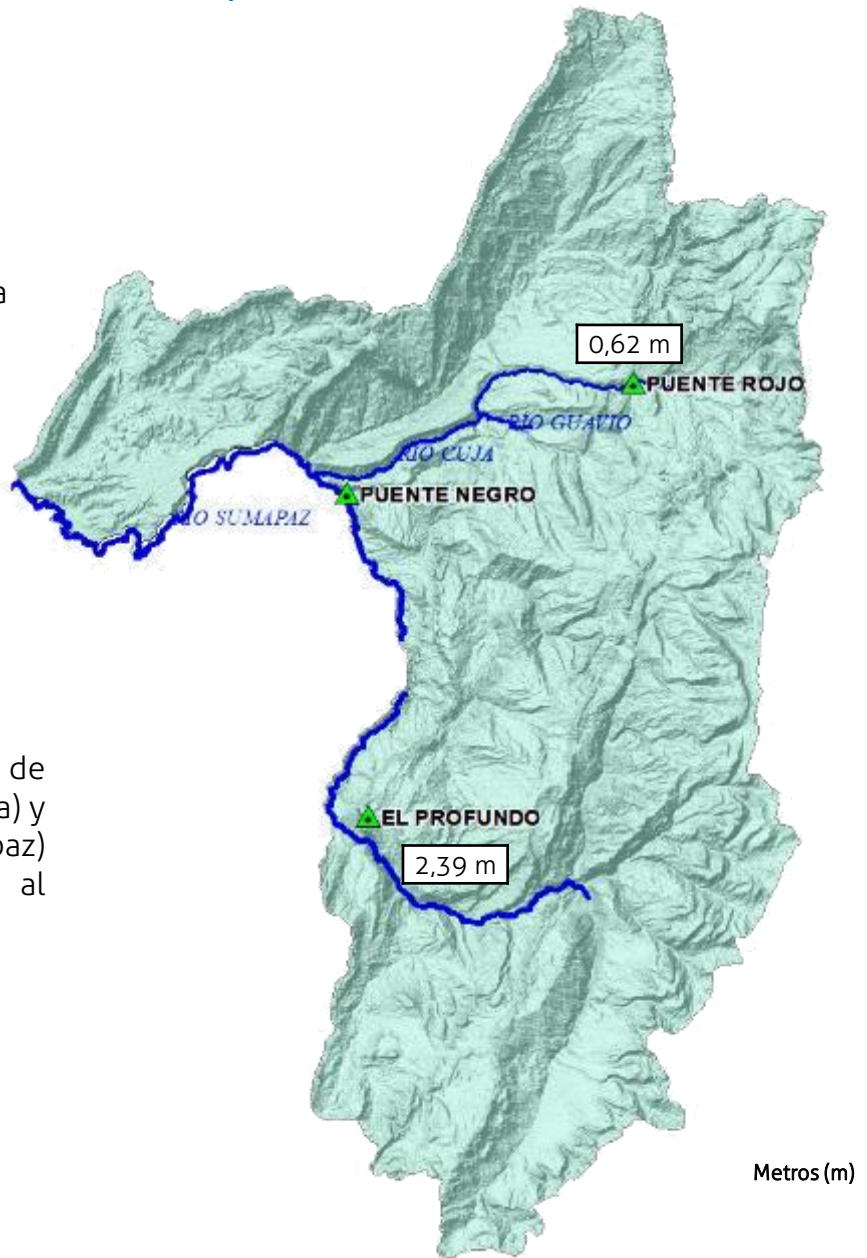
Río Sumapaz

¿QUÉ PASÓ?: Los niveles a la altura de las estaciones **Puente Rojo** – (río Cuja) y **El Profundo** – IDEAM (río Sumapaz) descendieron levemente, respecto al día de ayer.

ESTACIÓN	MUNICIPIO	NIVEL (m)*	CAUDAL (m ³ /s)**	NIVEL PROMEDIO (m)*	CONDICIONES
Puente Rojo - (río Cuja)	Pasca	0,62	1,82	0,56

El Profundo - IDEAM (río Sumapaz)	Cabrera	2,39	//	1,00

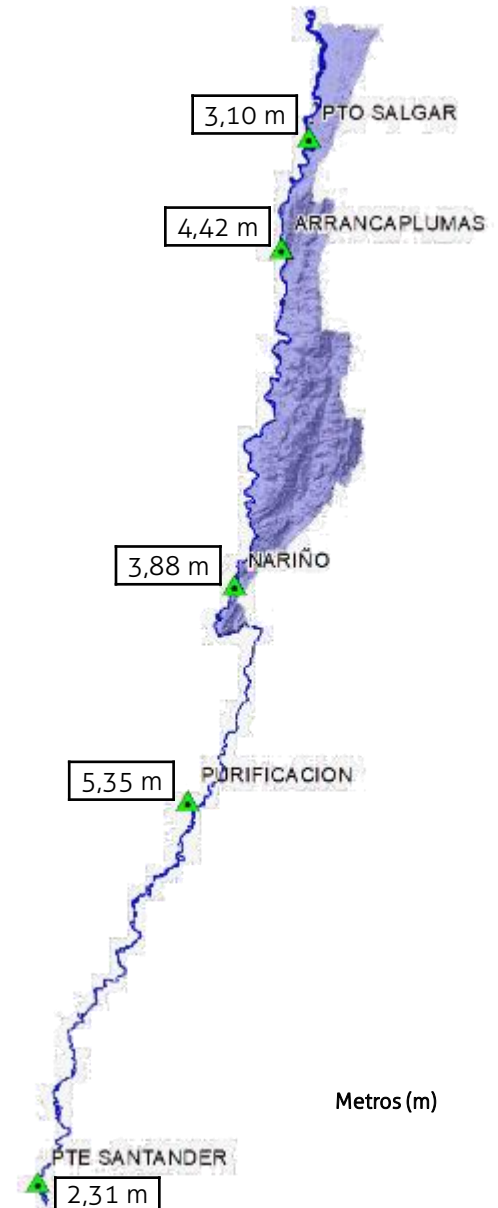
Río Magdalena

¿QUÉ PASÓ?: Los niveles del río a la altura de la estación **Puerto Salgar** ascendieron levemente, a la altura de las estaciones **Puente Santander** y **Arrancaplumas** descendieron considerablemente, a la altura de la estación **Purificación** descendieron notoriamente y a la altura de la estación **Nariño** descendieron levemente, respecto al día de ayer.

Teniendo en cuenta los datos reportados por las estaciones del **IDEAM** se evidencia que el comportamiento del río Magdalena ha sido el siguiente:

ESTACIÓN	MUNICIPIO	NIVEL (m)*	NIVEL DE ADVERTENCIA (m)*	CONDICIONES
Puente Santander	Neiva – Huila	2,31	5,00
