BOLETÍN HIDROLÓGICO JURISDICCIÓN - CAR

DIRECCIÓN DE RECURSOS NATURALES

07 Junio 2023

No. 158

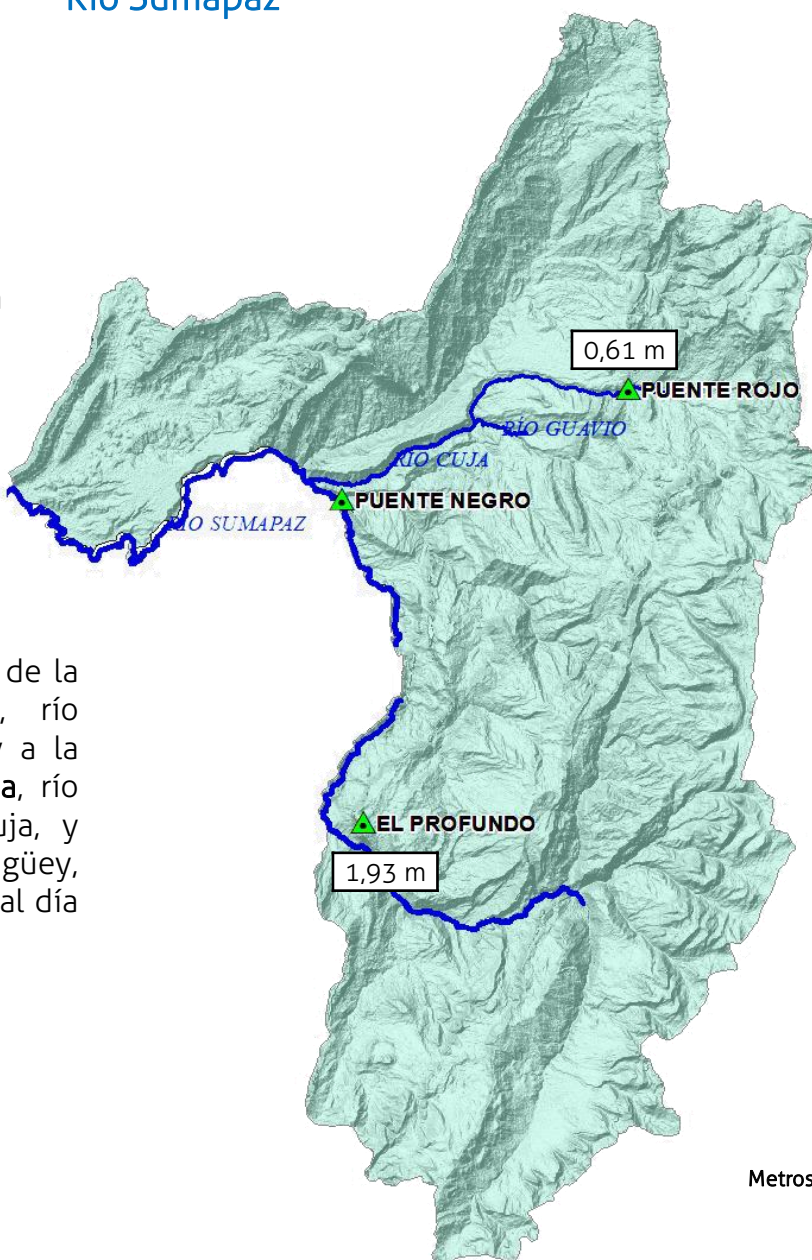
Niveles río Sumapaz

¿QUÉ PASÓ?: Los niveles a la altura de la estación **El Profundo** – IDEAM, río Sumapaz, ascendieron levemente y a la altura de las estaciones **Providencia**, río Barro Blanco, **Puente Rojo**, río Cuja, y **Puente Cucharo**, río Pagüey, descendieron ligeramente, respecto al día de ayer.

ESTACIÓN	MUNICIPIO	NIVEL (m)*	CAUDAL (m ³ /s)**	NIVEL PROMEDIO (m)*	CONDICIONES
Puente Rojo - (río Cuja)	Pasca	0,61	1,42	0,73	●
El Profundo - IDEAM (río Sumapaz)	Cabrera	1,93	//	1,00	●
Providencia - (río Barro Blanco)	Pasca	0,88	0,41	0,85	●
Puente Cucharo - (río Pagüey)	Nilo	0,70	0,73	0,67	●

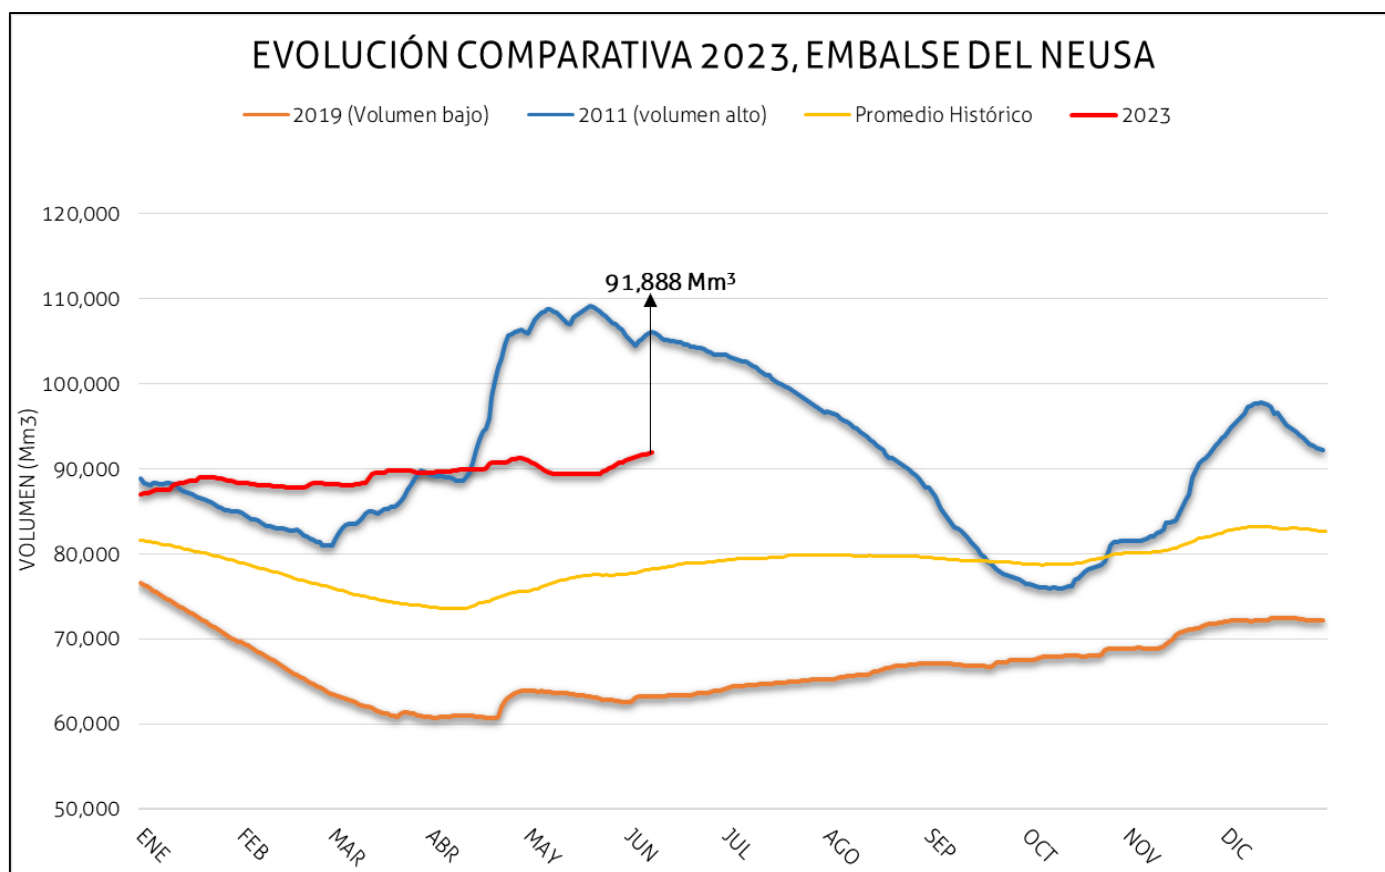
Embalse del Neusa

En el embalse del **Neusa** se registró un volumen **ASCENDENTE**, respecto al día de ayer, sin embargo, se recomienda a la población en general hacer uso racional y responsable de los recursos hídricos. En este momento el embalse mantiene un volumen moderadamente alto, en comparación con el promedio histórico.
