BOLETÍN HIDROLÓGICO

JURISDICCIÓN - CAR

10 Febrero 2022
01:00 p. m.

No. 041

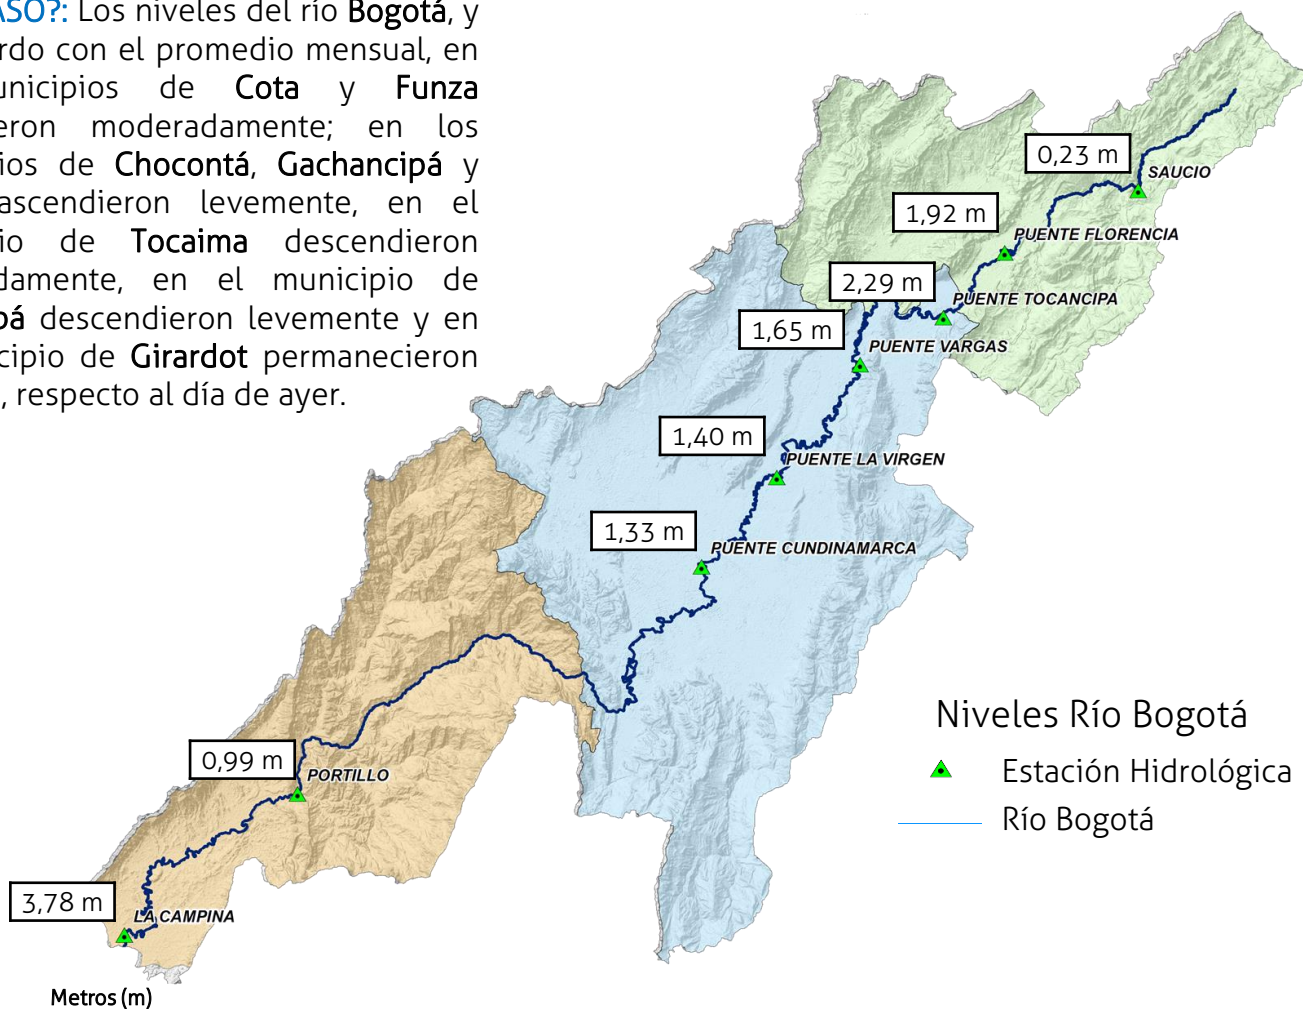
Río Bogotá

¿QUÉ PASÓ?: Los niveles del río Bogotá, y de acuerdo con el promedio mensual, en los municipios de Cota y Funza ascendieron moderadamente; en los municipios de Chocontá, Gachancipá y Cajicá ascendieron levemente, en el municipio de Tocaima descendieron moderadamente, en el municipio de Tocancipá descendieron levemente y en el municipio de Girardot permanecieron estables, respecto al día de ayer.

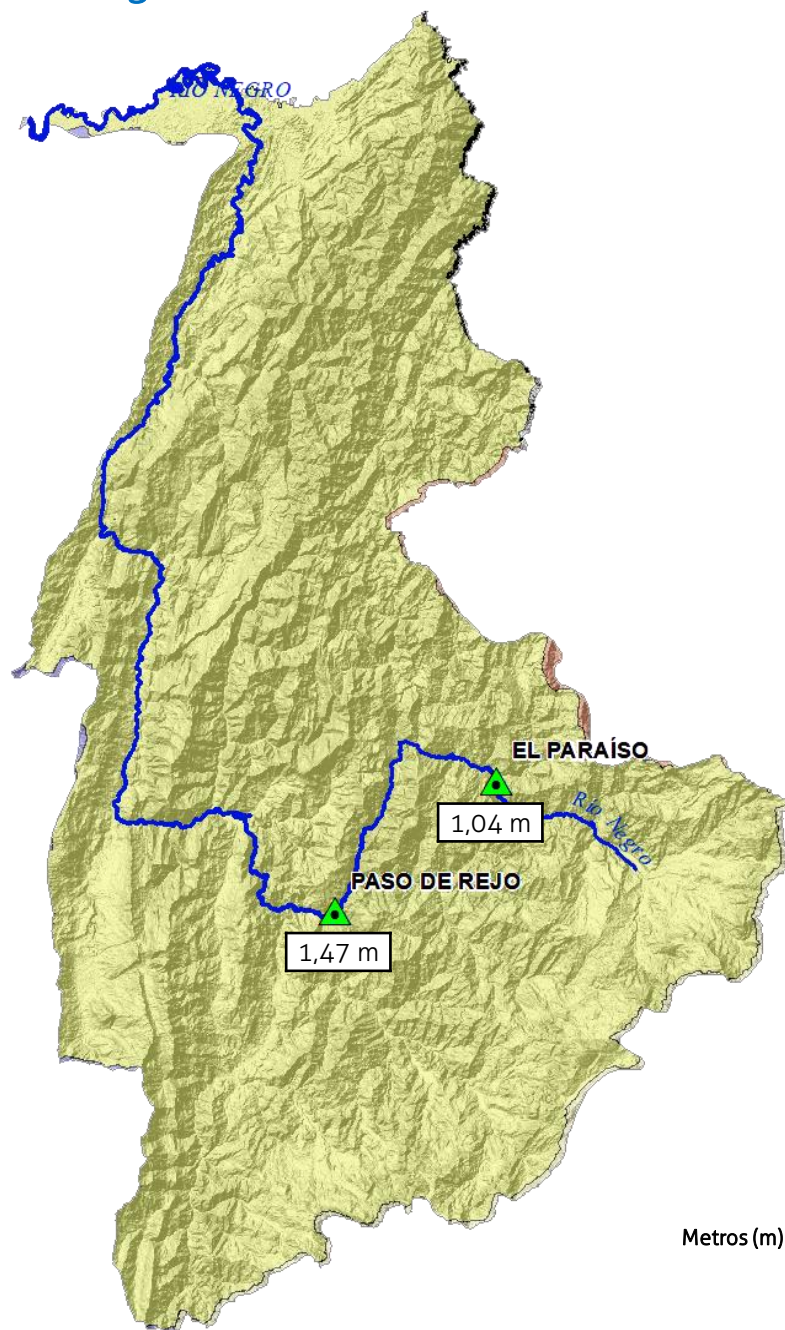
Niveles Río Negro

¿QUÉ PASÓ?: Los niveles del río en los municipios de Pacho y Nimaima ascendieron moderadamente, respecto al día de ayer.
